**REGISTRO FOTOGRÁFICO  
PROGRAMA DE MANTENIMIENTO DE EDIFICIOS ESCOLARES PÚBLICOS**

| DEPARTAMENTO: | Santa Rosa | MUNICIPIO: | Nueva Santa Rosa |
| NOMBRE DEL ESTABLECIMIENTO: | E.O.R.M. | DIRECCIÓN DEL ESTABLECIMIENTO: | Caserío El Llanito |
| CÓDIGO DEL ESTABLECIMIENTO: | 06-14-1111-43 | FECHA: | 13/03/2025 |

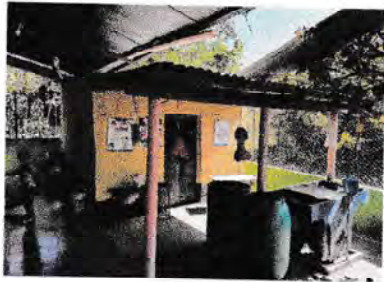
Foto 1: Sustrucion de Lamina, por lamina troquelada

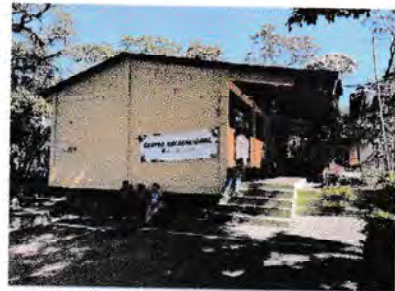
Foto 7: Estructura de metal falta de mantenimiento, costaneras oxidadas

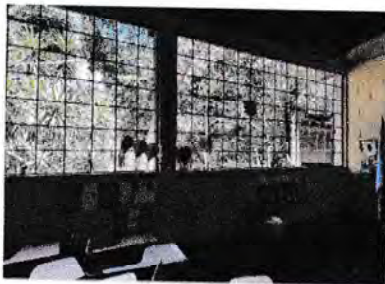
Foto 8: las tijeras de los mojinetes se encuentran oxidadas, falta de mantenimiento, falta de canal para agua pluvial
