SITUACIÓN DEFICIENCIAS DETERMINADAS

| NOMBRE DEL ESTABLECIMIENTO: | EORM | DIRECCIÓN DEL ESTABLECIMIENTO: | Caserío San Isidro, Cantón Sacsiguán |
| CÓDIGO DEL ESTABLECIMIENTO: | 07-01-0447-43 | FECHA: | 14/1/2025 |

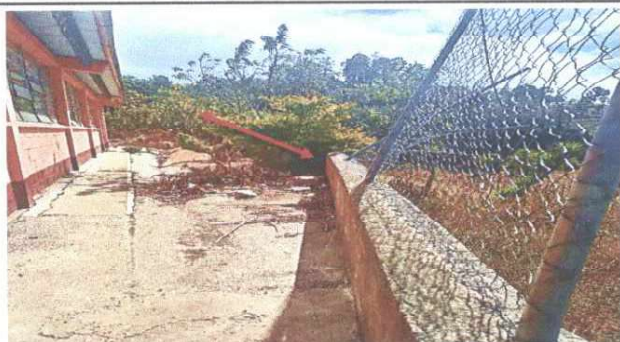
Foto 1: Lado poniente del muro ya construido, falta completar el lado oriente.

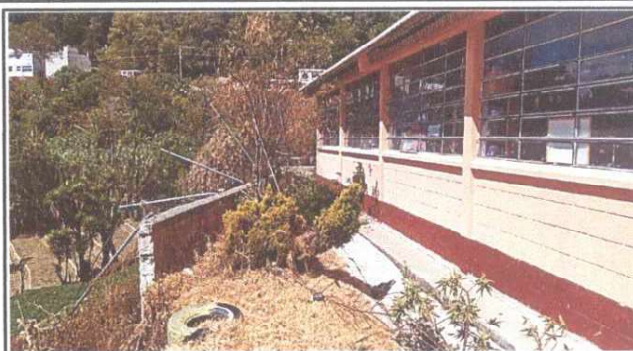
Foto 2: Este lado en medio del muro se necesita completar.

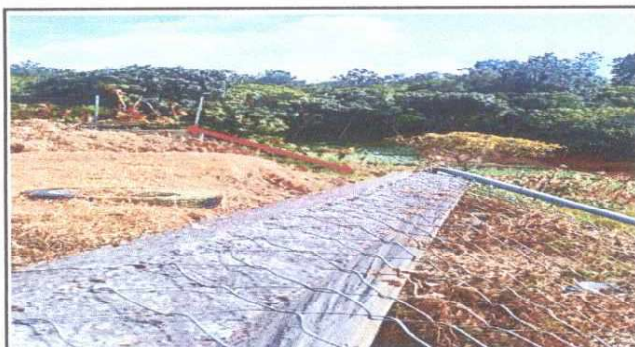
Foto 3: Lado oriente horizontal se necesita complementar el muro perimetral con una medida de 16 mt de largo X 3mt. con 50 cm. de altura.

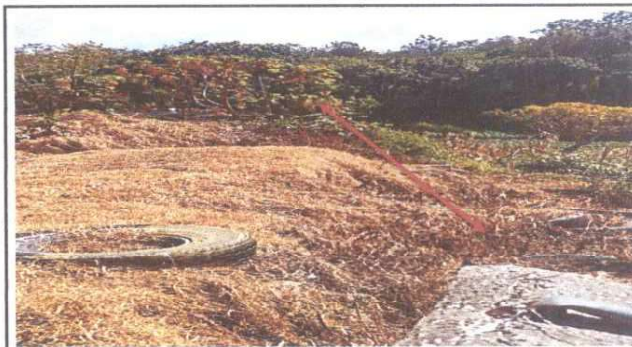
Foto 4: En esta parte es muy peligroso para los niños pequeños se podría caerse por falta una parte del muro.

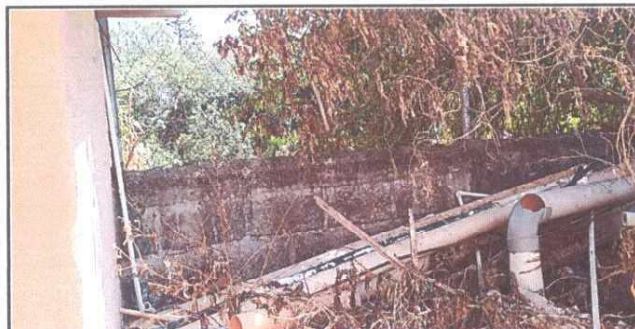
Foto 5: Lado oriente vertical ya está construido, se necesita mejorar dicha área

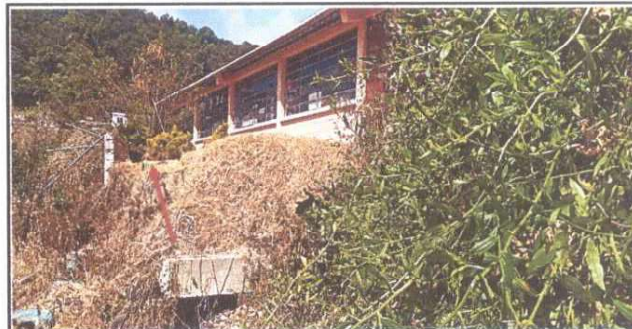
Foto 6: Lado oriente abajo se observa que la escuela se encuentra en peligro de cualquier desastre se puede derrumbar no se cuenta con muro.
