**REGISTRO FOTOGRÁFICO**

**PROGRAMA DE MANTENIMIENTO DE EDIFICIOS ESCOLARES PÚBLICOS**

SITUACIÓN DEFICIENCIAS DETERMINADAS

| NOMBRE DEL ESTABLECIMIENTO: | COPB ANEXO A EORM | DIRECCIÓN DEL ESTABLECIMIENTO: | Caserío Pasaquijuyup |

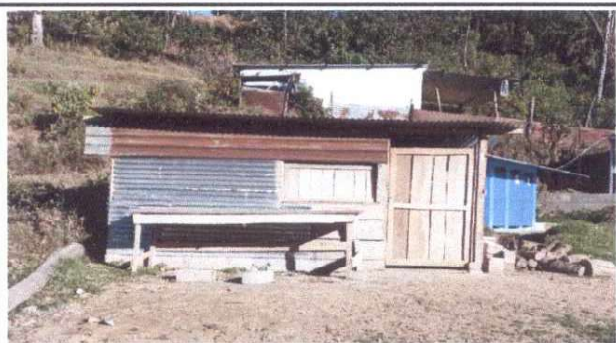
Foto 1: REPARACIÓN O SUSTITUCIÓN DE ÁREA DE COCINA (Cimiento de block deteriorada)

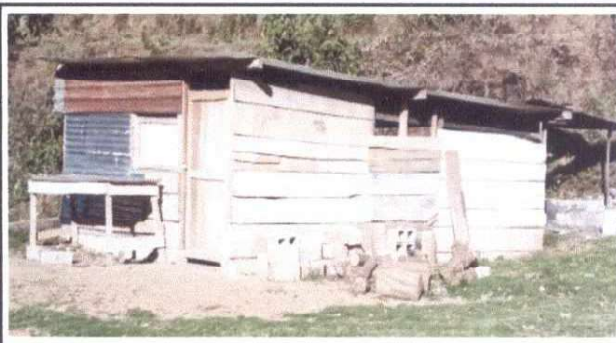
Foto 2: REPARACIÓN O SUSTITUCIÓN DE ÁREA DE COCINA (Paredes de láminas y madera deteriorada)

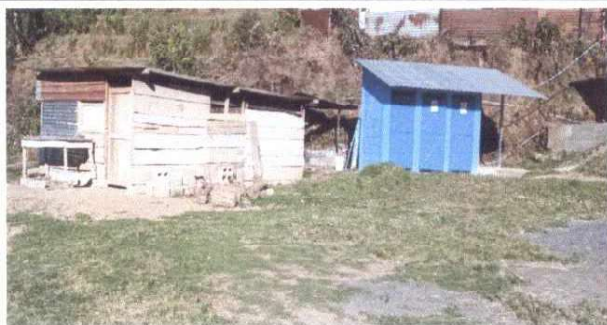
Foto 3: REPARACIÓN O SUSTITUCIÓN DE ÁREA DE COCINA (Sin pila)

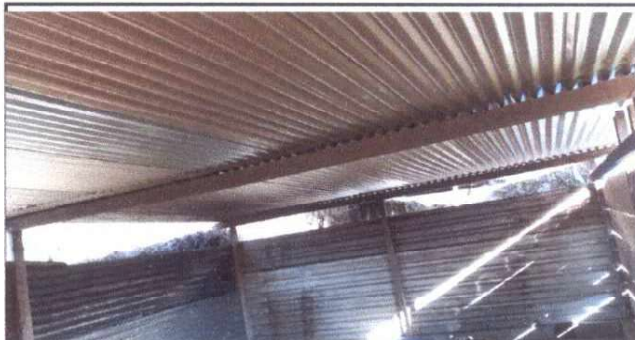
Foto 4: REPARACIÓN O SUSTITUCIÓN DE ÁREA DE COCINA (Estructura de techo de madera deteriorada y sin sistema eléctrico)

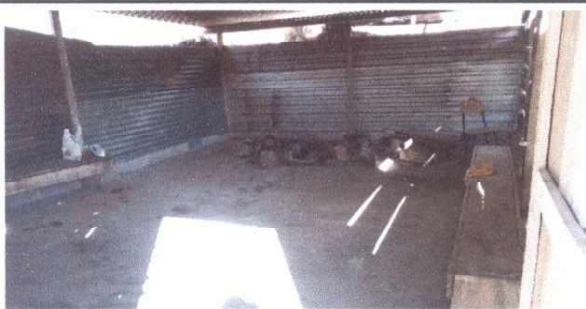
Foto 5: REPARACIÓN O SUSTITUCIÓN DE ÁREA DE COCINA (Sin estufas rurales o de leña)

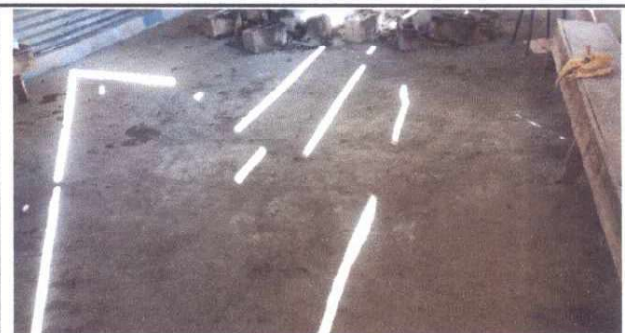
Foto 6: REPARACIÓN O SUSTITUCIÓN DE ÁREA DE COCINA (Piso rústico deteriorado)
