# REGISTRO FOTOGRÁFICO PROGRAMA DE MANTENIMIENTO DE EDIFICIOS ESCOLARES PÚBLICOS

SITUACIÓN DEFICIENCIAS DETERMINADAS

| NOMBRE DEL ESTABLECIMIENTO: | Centro de Educacion Preprimaria Bilingue Anexa a Escuela Oficial Rural Mixta | DIRECCIÓN DEL ESTABLECIMIENTO: | Caserío Chuachinup, Aldea Guineales |
| CÓDIGO DEL ESTABLECIMIENTO: | 07-06-0471-41 | FECHA: | 14/02/2025 |

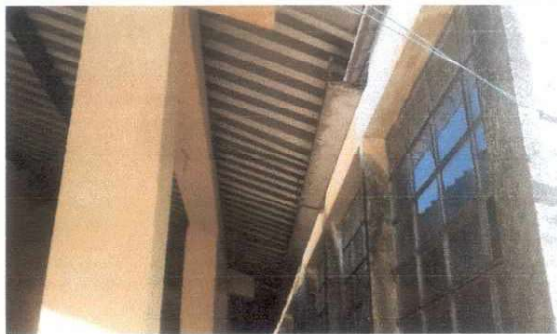
FOTO 1: Lamina deteriorado del corredor

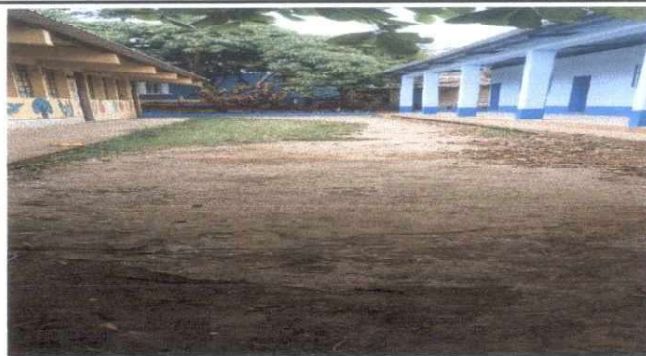
FOTO 2: Losa de patio en mal estado

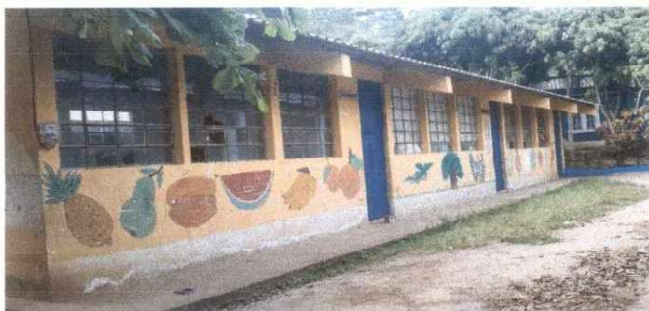
FOTO 3: Vidrios de las aulas quebradas

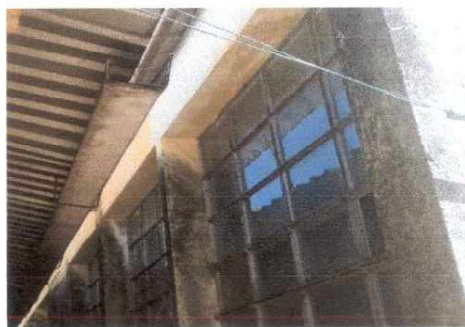
FOTO 4: Canales pluviales en mal estado

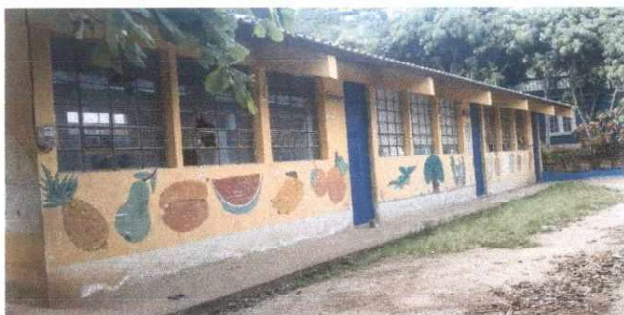
FOTO 5: Pintura en muros exteriores e interiores de las aulas

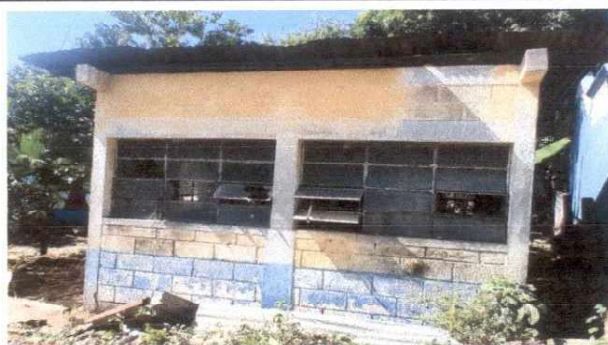
FOTO 6: Pintura en muros exteriores e interiores de cocina

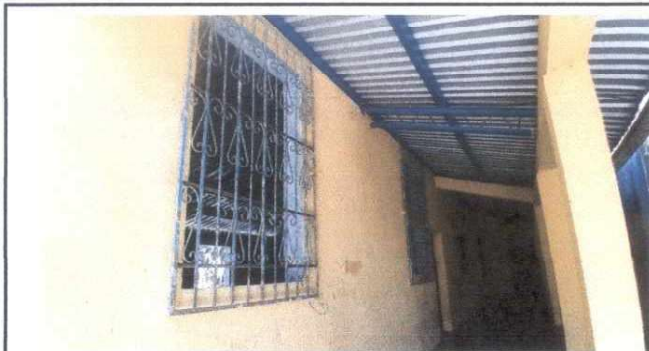
FOTO 7: Suministro e instalación de balcones de metal modulo 3

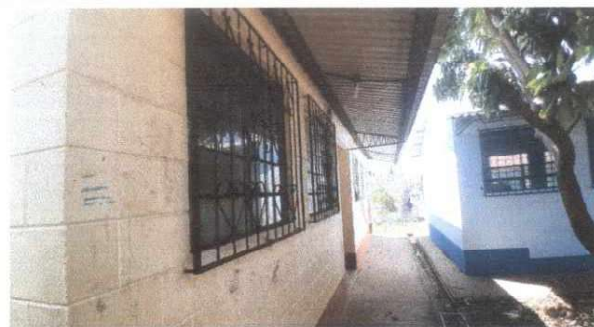
FOTO 8: servicio y mantenimiento de balcones de metal aula modulo 2

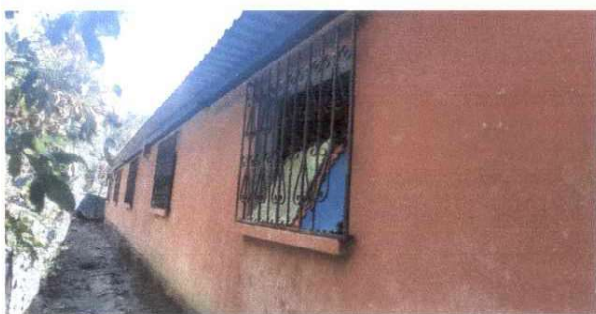
FOTO 9: Suministro e instalación de balcones de metal modulo 4 atras

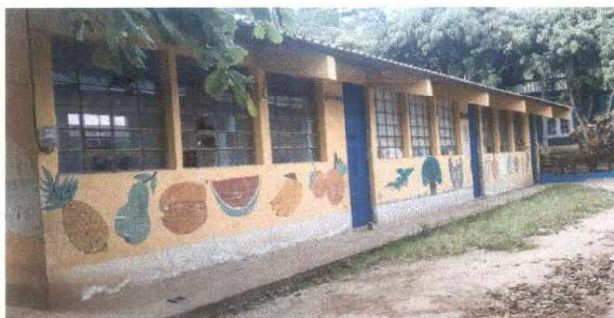
FOTO 10: Suministro e instalación de balcones de metal modulo 5
