# REGISTRO FOTOGRÁFICO PROGRAMA DE MANTENIMIENTO DE EDIFICIOS ESCOLARES PÚBLICOS

SITUACIÓN DEFICIENCIAS DETERMINADAS

| NOMBRE DEL ESTABLECIMIENTO: | Escuela Oficial Rural Mixta | DIRECCIÓN DEL ESTABLECIMIENTO: | Comunidad Nueva San José |
| CÓDIGO DEL ESTABLECIMIENTO: | 07-13.-0011-43 | FECHA: | 17/01/2025 |

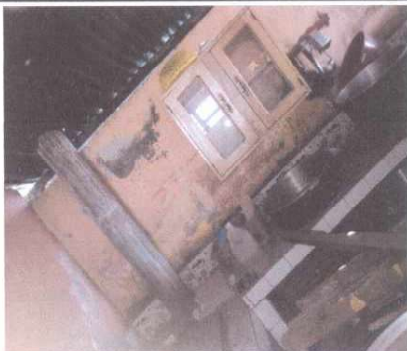
Foto 1: Paredes de cocina con hongos de humedad, provocando contaminación en el espacio.

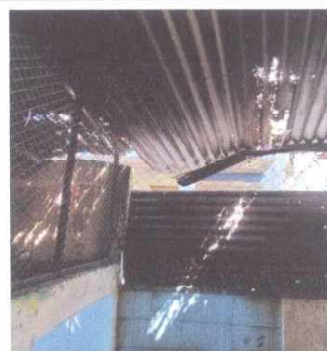
Foto 2: Láminas rotas en el establecimiento. Provocando suficiente ingreso de aguas en el interior de la escuela en tiempo de invierno.

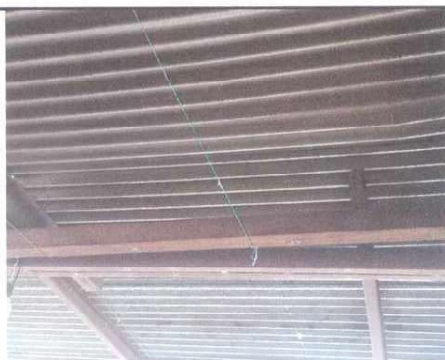
Foto 3: Láminas rajadas y oxidadas

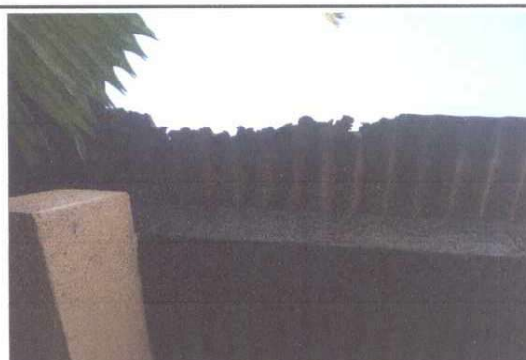
Foto 4: Láminas picadas, oxidadas, con pedazos cayéndose poco a poco.

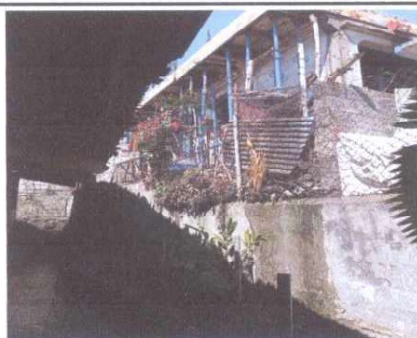
Foto 5: Láminas picadas, oxidadas, con pedazos cayéndose poco a poco.

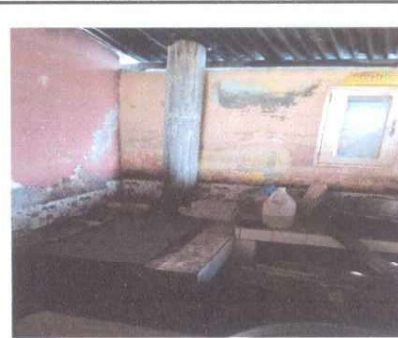
Foto 6: Paredes de cocina con mucho ingreso de humedad.

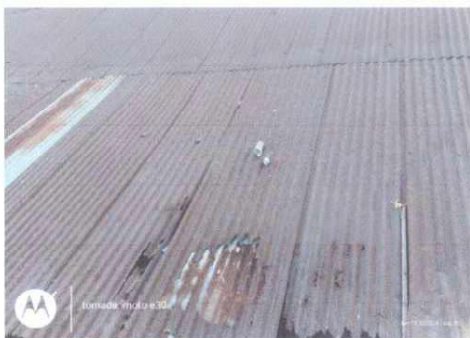
Foto7: Laminas oxidadas y picadas.

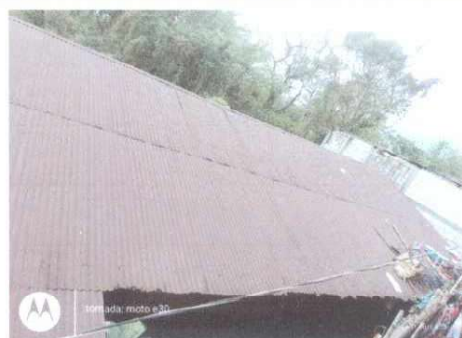
Foto 8: Laminas oxidadas y picadas.

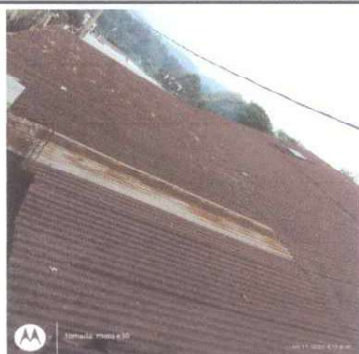
Foto 9: Laminas oxidadas y picadas. .

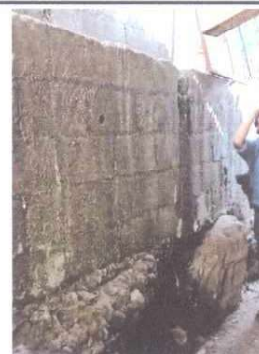
Foto10: Muro de contención con agujero, mucha humedad y cemento sobre tierra por erosión.
