SITUACIÓN DEFICIENCIAS DETERMINADAS

| NOMBRE DEL ESTABLECIMIENTO: | EOUM El Porvenir | DIRECCIÓN DEL ESTABLECIMIENTO: | Barrio El Porvenir |
| CÓDIGO DEL ESTABLECIMIENTO: | 10-01-0036-43 | FECHA: | 06 de Agosto de 2,025 |

**REGISTRO FOTOGRÁFICO**  
**PROGRAMA DE MANTENIMIENTO DE EDIFICIOS ESCOLARES PÚBLICOS**

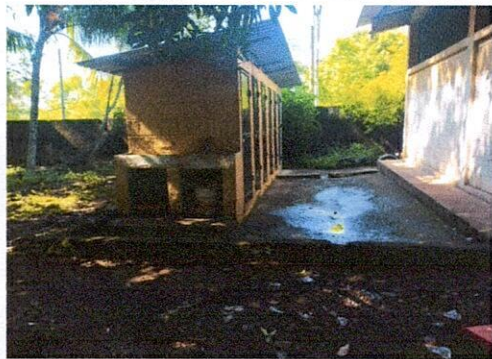
Foto 1: Referencia renglones 1.1, 1.2, 1.3, 1.7 (levantado de muro existente, migitorios, estructura de techo + lamina, lavamanos).

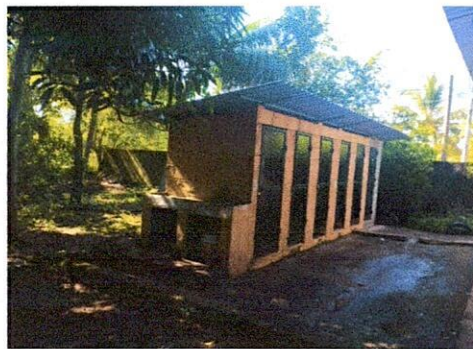
Foto 2: Referencia renglones 1.4, 1.5 (piso ceramico, puerta de metal).

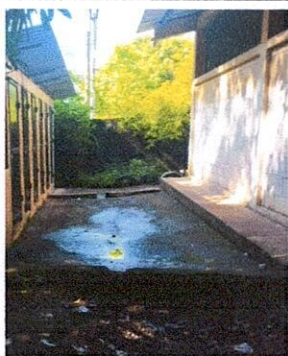
Foto 3: Referencia renglón 1.6 (suministro de puerta de metal).

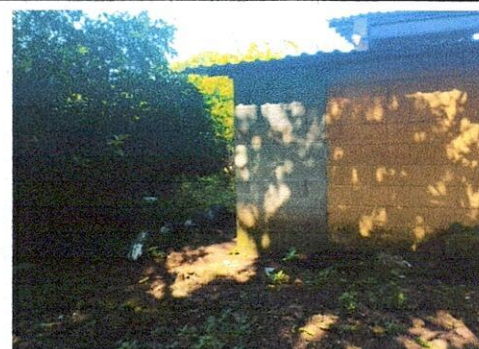
Foto 4: Referencia renglón 1.8 (suministro de porton de metal).

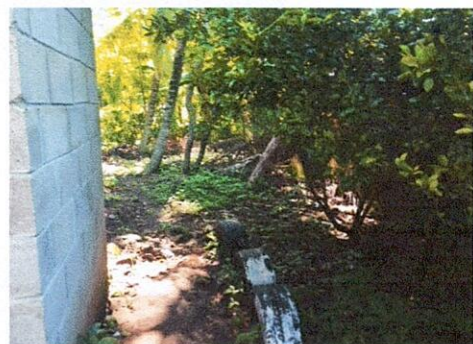
Foto 5: Referencia renglón 1.9 (suministro de puerta de metal).

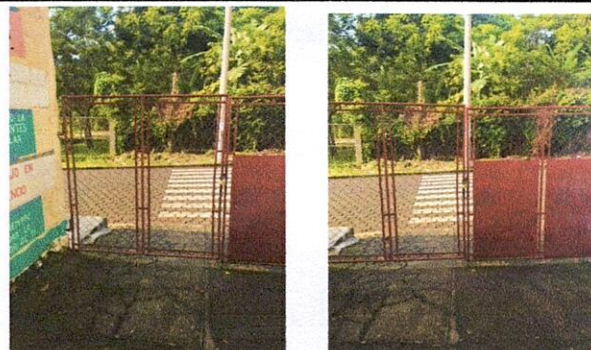
Foto 6: Referencia renglón 2.1 (suministro de porton de metal, ingreso secundario).

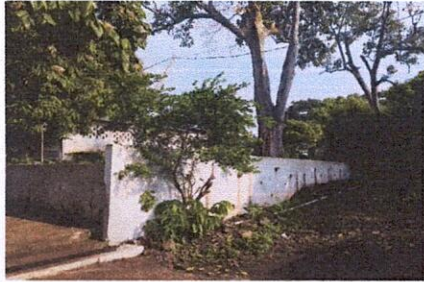
Foto 7: Referencia renglón 2.2 (suministro de baranda de metal, para protección en muro, cancha de basquetbol).

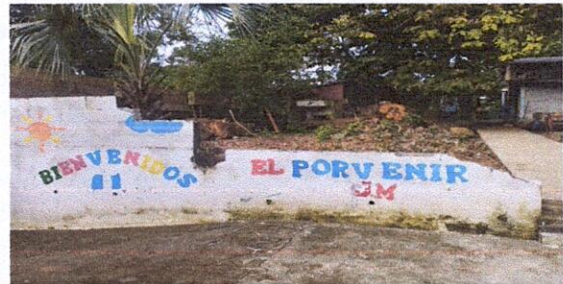
Foto 8: Referencia renglón 2.3, y 2.4 (suministro de material para reparación de muro existente incluye soleras y columnas de concreto armado. + Repello y cernido).

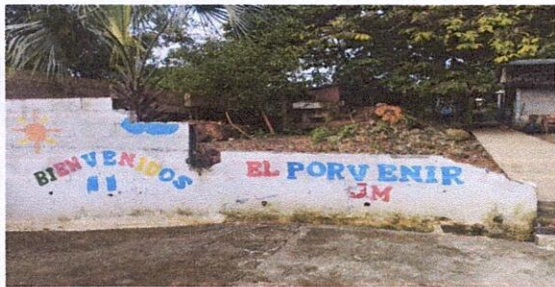
Foto 9: Referencia renglón 2.5 (suministro de baranda de metal para protección en muro de ingreso secundario).

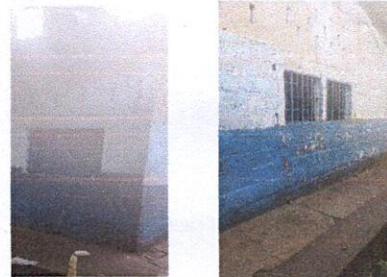
Foto 12: Referencia renglón 2.7 (sustitución de balcon de metal, para aula de computación).
