SITUACIÓN DEFICIENCIAS DETERMINADAS

PREVIO ☒

| NOMBRE DEL ESTABLECIMIENTO: | EOUM | DIRECCIÓN DEL ESTABLECIMIENTO: | LOTIFICACION DIAZ CAJAS |
| CÓDIGO DEL ESTABLECIMIENTO: | 10-01-0039-43 | FECHA: | 28/08/2025 |

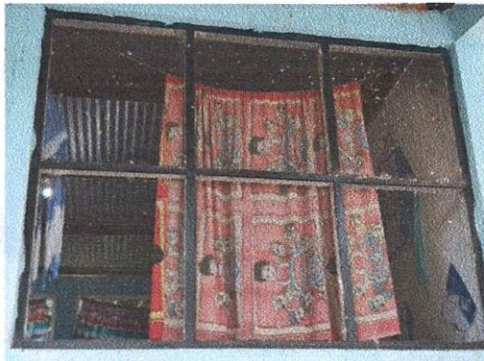
FOTO 1: SUSTITUCION DE VENTANAS DE MADERA Y METAL POR BALCONES DE METAL 85.32 M2

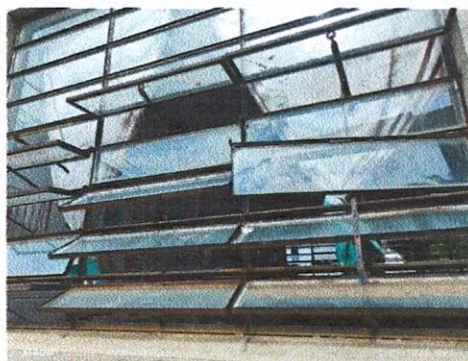
FOTO 2: SUSTITUCION DE VENTANAS DE MADERA Y METAL POR BALCONES DE METAL 85.32 M2

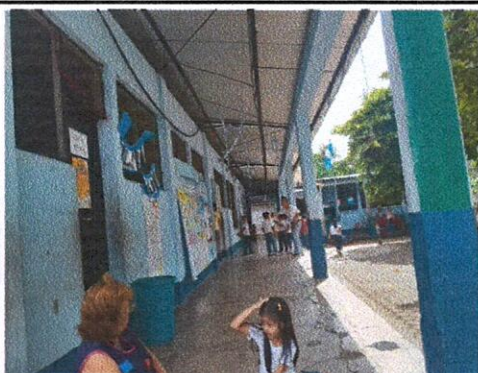
FOTO 3: SUSITUCION DE PISO DE CONCRETO POR PISO CERAMICO EN CORREDOR Y AULAS (INCLUYE PSP, SISA, CRUCETAS)

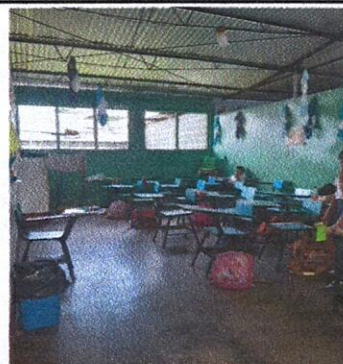
FOTO 4: SUSITUCION DE PISO DE CONCRETO POR PISO CERAMICO EN CORREDOR Y AULAS (INCLUYE PSP, SISA, CRUCETAS)

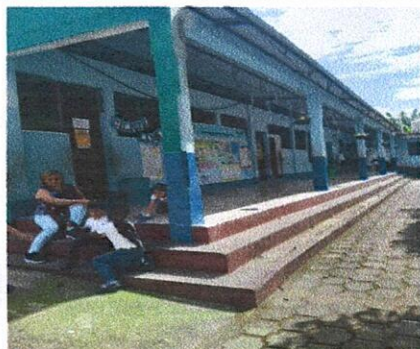
FOTO 5: SUSTITUCION DE TORTA DE CONCRETO POR PISO CERAMICO EN GRADAS (INCLUYE PSP)

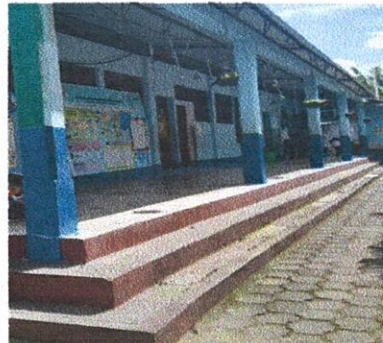
FOTO 6: SUSTITUCION DE TORTA DE CONCRETO POR PISO CERAMICO EN GRADAS (INCLUYE PSP)
