SITUACIÓN DEFICIENCIAS DETERMINADAS:

| NOMBRE DEL ESTABLECIMIENTO: | Escuela Oficial Rural de Varones | DIRECCIÓN DEL ESTABLECIMIENTO: | Aldea San Rafael Tierras del Pueblo |
| CÓDIGO DEL ESTABLECIMIENTO: | 10-01-0062-43 | FECHA: | 05 de Septiembre del 2025 |

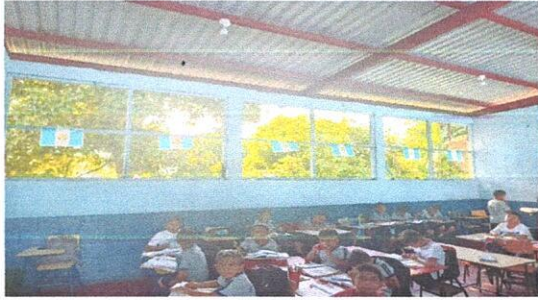
Foto 1: Referencia renglón 1.1 (reparacion de gotera en lamina).

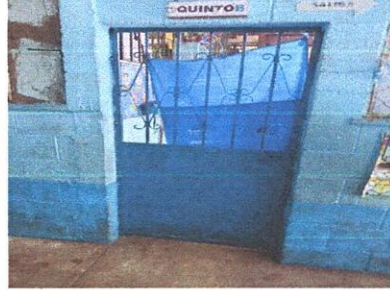
Foto 2: Referencia renglón 1.2 (sustitución de puerta de metal con chapa yale).

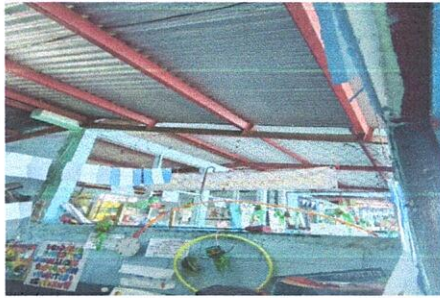
Foto 3: Referencia renglón 1.3 (suministro de balcon de metal)

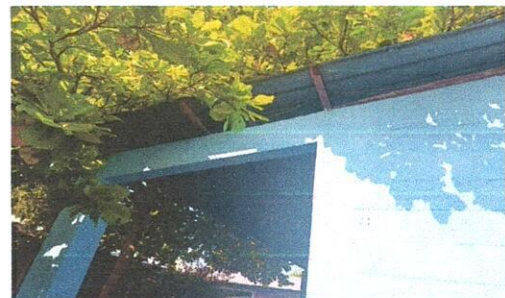
Foto 4: Referencia renglón 1.4 (sustitución de techo de lamina por lámina troquelada aluzinc calibre 26).

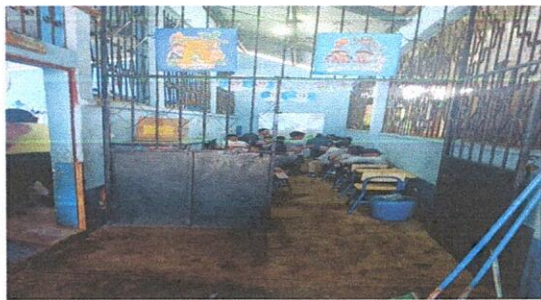
Foto 5: Referencia renglón 1.5 (suministro de piso ceramico).

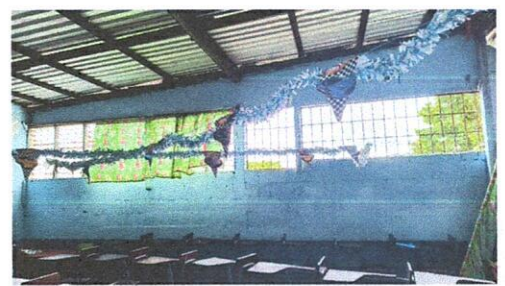
Foto 6: Referencia renglón 1.6, 1.7, y 1.8 (sustitución de pilotes operadores de aluminio para ventanas de paletas. Suministro para fundicion y tallado de marco de ventana. Sustitucion de ventana de paletas por ventana de pvc).

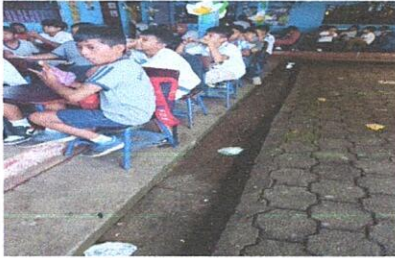
Foto 7: Referencia renglón 2.1 (Suministro de parrilla de metal para cuneta).

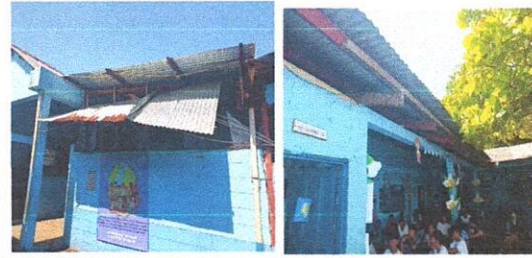
Foto 8: Referencia renglón 2.2 y 2.3 (Estructura de metal de soporte de techo + lámina troquelada aluzinc calibre 26, + suministro de canal de metal + tubería pvc. De 3" para bajada de agua pluvial).

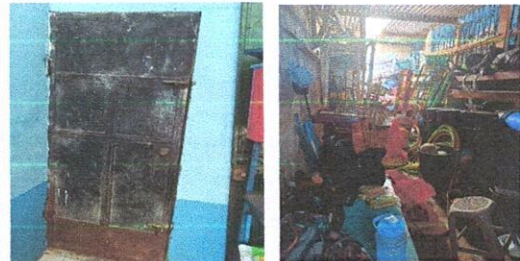
Foto 10: Referencia renglón 4.1, y 4.2 (sustitución de puerta de metal, + suministro de estantería de metal).

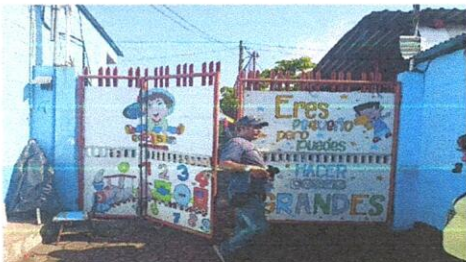
Foto 11: Referencia renglón 5.1, y 5.2 (sustitución de portón de metal, + suministro de estructura metálica tipo tijera para soporte de techo a 2 aguas y lámina troquelada aluzinc calibre 26).

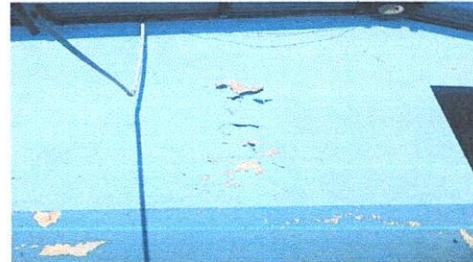
Foto 12: Referencia renglón 6.1 (pintura, limpieza, resanado de paredes incluye mano de obra).
