SITUACIÓN DEFICIENCIAS DETERMINADAS

| NOMBRE DEL ESTABLECIMIENTO: | INSTITUTO NORMAL RAFAEL LANDIVAR | DIRECCIÓN DEL ESTABLECIMIENTO: | CANTÓN SANTA CRISTINA |
| CÓDIGO DEL ESTABLECIMIENTO: | 10-01-0912-46 | FECHA: | 28/08/2025 |

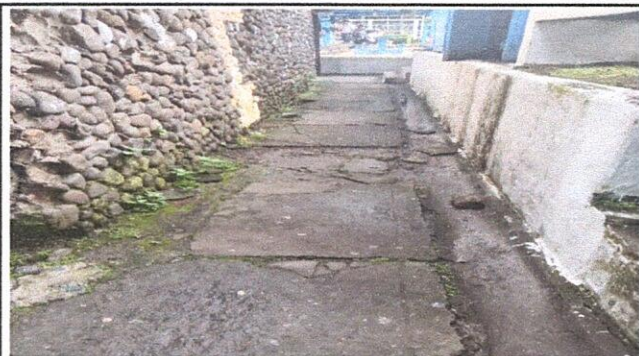
Foto 7: Reparación de cuneta de concreto

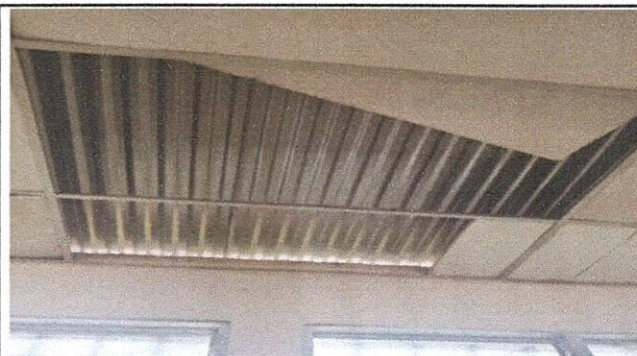
Foto 8: Sustitución de estructura de soporte de metal

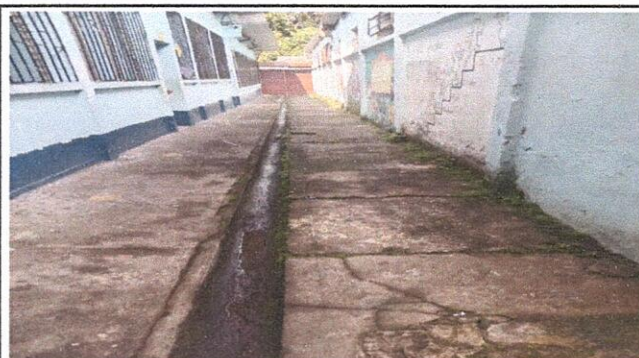
Foto 9: Reparación de cuneta de concreto

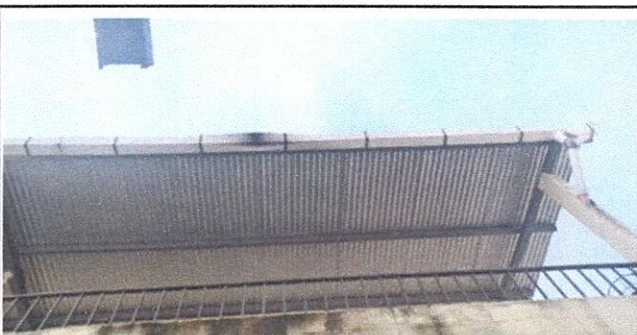
Foto 10: Referencia renglón 11.2 Sustitución de barandas de metal.  
(rejillas ubicadas en pasillo)

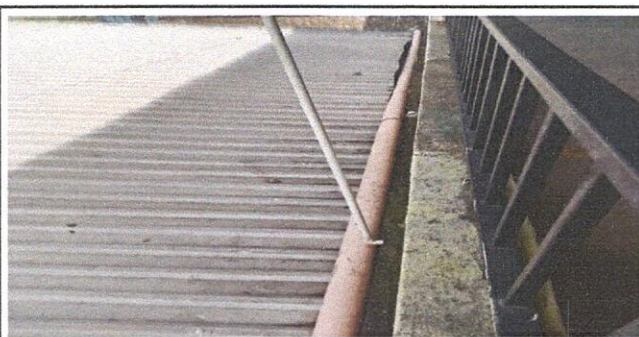
foto 11: Reparación de canal

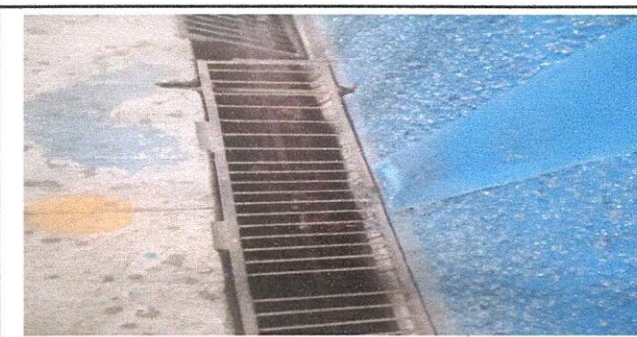
Foto 12: Sustitución de rejilla de metal
