SITUACIÓN DEFICIENCIAS DETERMINADAS PREVIAMENTE DURANTE POSTERIOR

| DEPARTAMENTO: | SUCHITEPÉQUEZ | MUNICIPIO: | SAN FRANCISCO ZAPOTITLAN |
| NOMBRE DEL ESTABLECIMIENTO | EODP ANEXA EORM | DIRECCIÓN DEL ESTABLECIMIENTO: | CANTON BUENA VISTA |
| CÓDIGO DEL ESTABLECIMIENTO | 10-03-1879-42 | FECHA: | 28/08/2025 |

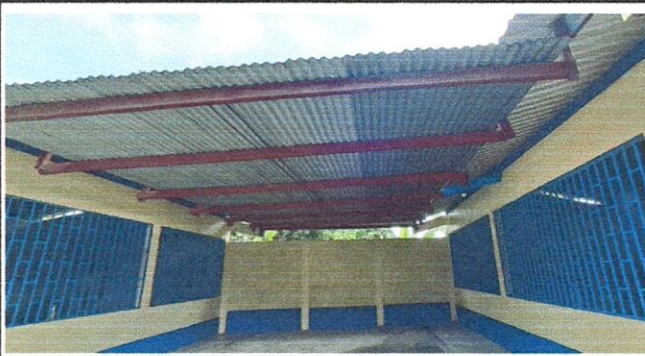
FOTO 1: Sustrucción de lámina troquelada aluzinc calibre 26

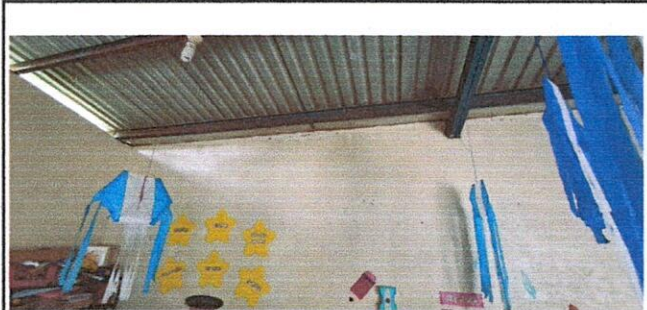
FOTO 2: Modificación de estructura portante de metal + mantenimiento (lijado, cepillado y aplicación de 2 manos de pintura R 15 anticorrosiva)

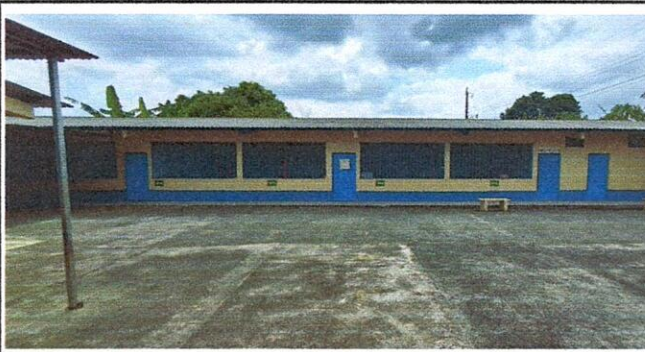
FOTO 3: Instalación de canal de metal existente

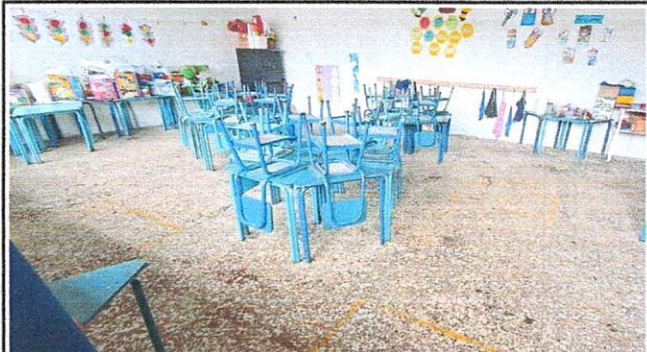
FOTO 4: Suministro de piso cerámico

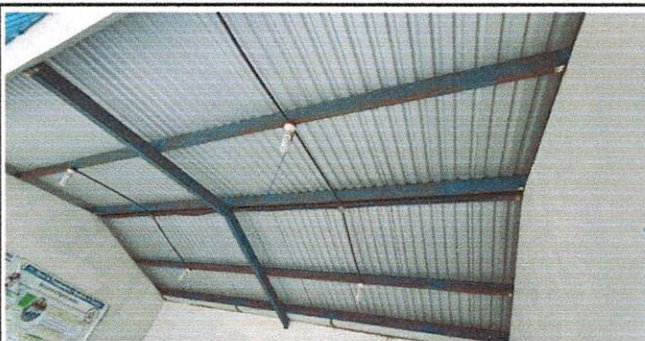
FOTO 5: Sustrucción de estructura portante de metal

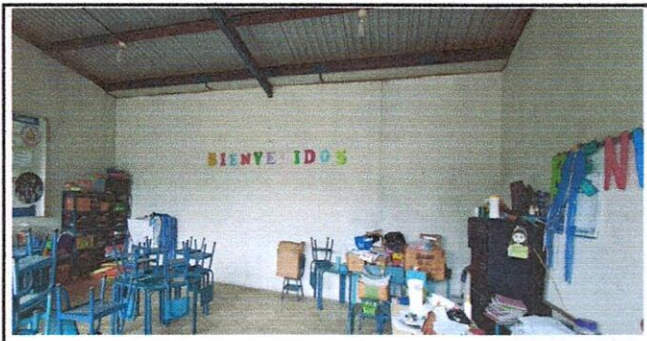
FOTO 6: Reparación de muro perimetral con block de concreto (Incluye columnas de refuerzo hieiro de 3/8 y fundición de remate superior del muro con hieiro de 3/8, altura de 0.65cm)
