REGISTRO FOTOGRÁFICO  
PROGRAMA DE MANTENIMIENTO DE EDIFICIOS ESCOLARES PÚBLICOS

SITUACIÓN DEFICIENCIAS DETERMINADAS

| DEPARTAMENTO: | SUCHITEPEQUEZ | MUNICIPIO: | SAN JOSE EL IDOLO |
| NOMBRE DEL ESTABLECIMIENTO: | EORM | DIRECCIÓN DEL ESTABLECIMIENTO: | ALDEA NAHUALATE II |

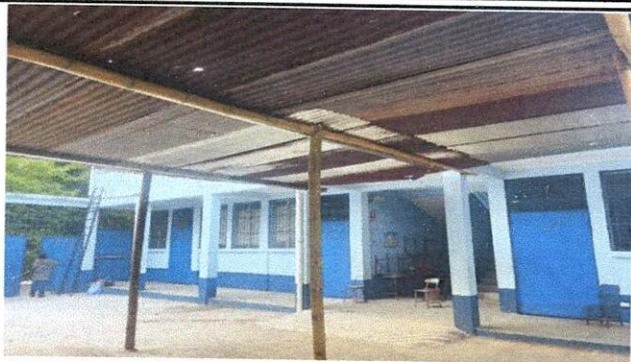
Foto 1: Sustitución de estructura de soporte de madera, por metal.

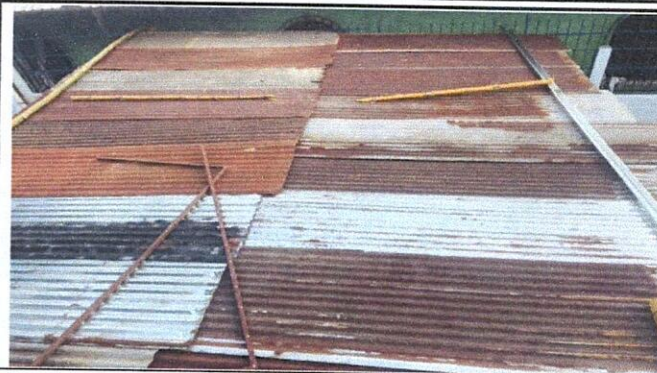
Foto 2: Sustitución de lámina, por lámina troquelada aluzinc calibre 26.

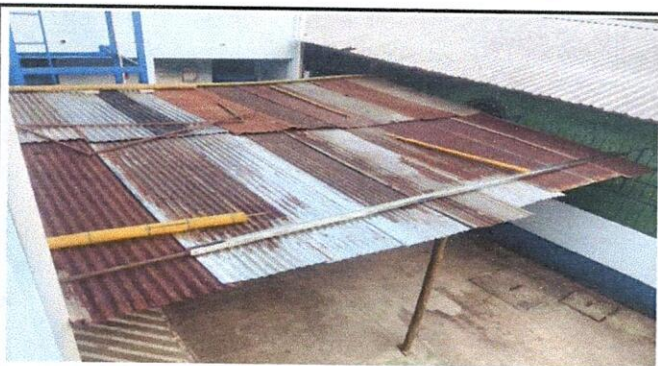
Foto 3: Sustitución de estructura de soporte de madera por metal y de techo de lámina por lámina troquelada aluzinc calibre 26 en el área recreativa del edificio educativo.

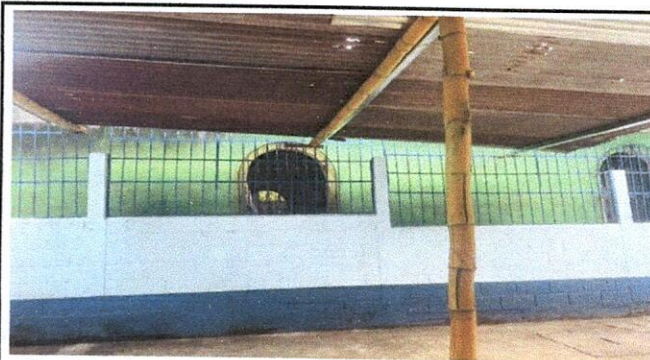
Foto 4: Sustitución de estructura de soporte de madera por metal y de techo de lámina por lámina troquelada aluzinc calibre 26 en el área recreativa del edificio educativo.

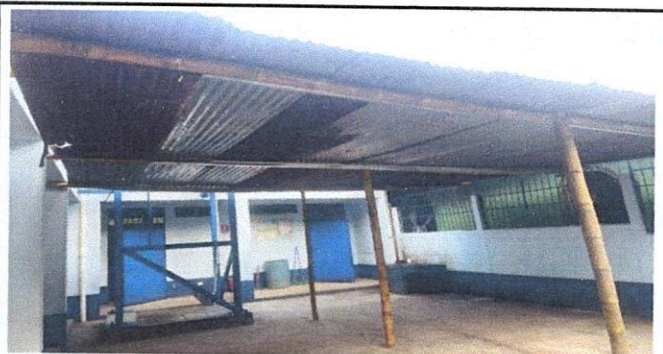
Foto 5: Instalación de Columnas de 20 cm x 25 cm x 5 mts de altura

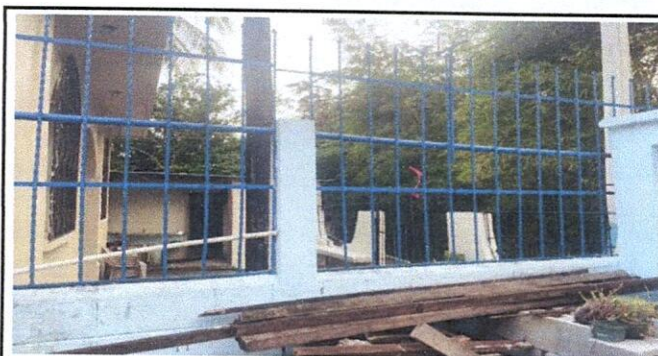
Foto 6: CONTINUACIÓN DE MURO PERIMETRAL DE BLOCK (SUSTITCIÓN DE BARANDA DE METAL EXISTENTE, INCLUYE HIERRO CEMENTO ARENA PIEDRIN BLOCK)
