SITUACIÓN DEFICIENCIAS DETERMINADAS

PREVIO

| NOMBRE DEL ESTABLECIMIENTO: | EORM LABOR LA ESMERALDA | DIRECCIÓN DEL ESTABLECIMIENTO: | LABOR LA ESMERALDA |
| CÓDIGO DEL ESTABLECIMIENTO: | 10-05-2694-43 | FECHA: | 10/10/2025 |

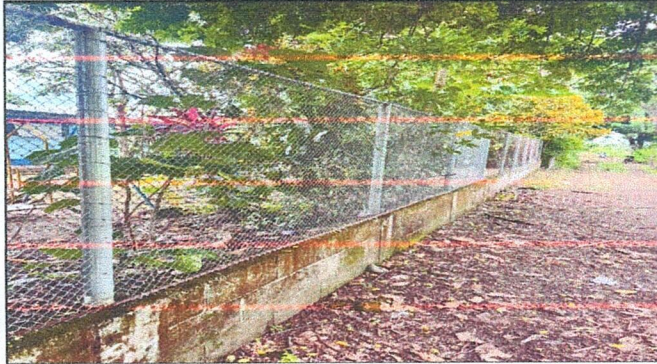
Foto 1: Suministro de block para circulación de muro perimetral (incluye columnas de 0.15 x 0.15 x 1.00 mt con hierro Ø 1/2" est. 1/4 + solera U con hierro Ø 3/8" est. 1/4"

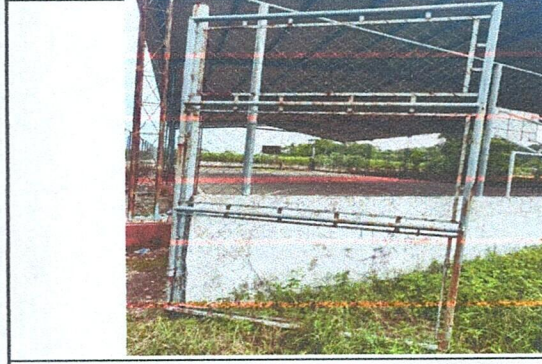
Foto 2: Sustitución de puerta 1.20 x 2.00 por puerta con marco de tubo Ø 2" más malla galvanizada incluye pasador (incluye pago de mano de obra)

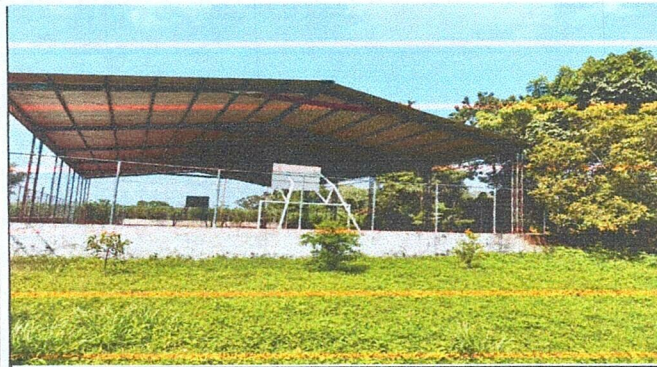
Foto 3: Suministro de malla y tubo galvanizado fundido en columna (Incluye pago de mano de obra)

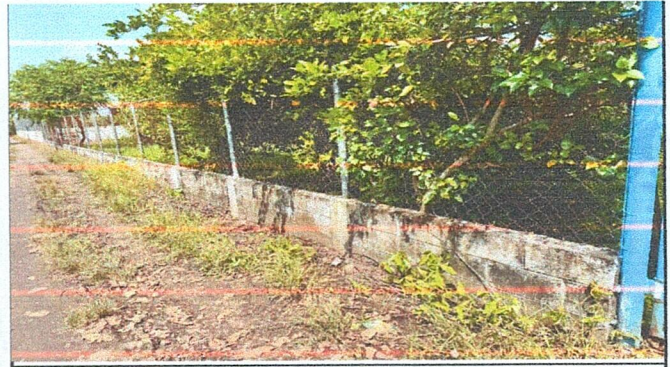
Foto 4: Suministro de block para circulación de muro perimetral (incluye columnas de 0.15 x 0.15 x 1.00 mt con hierro Ø 1/2" est. 1/4 + solera U con hierro Ø 3/8" est. 1/4"

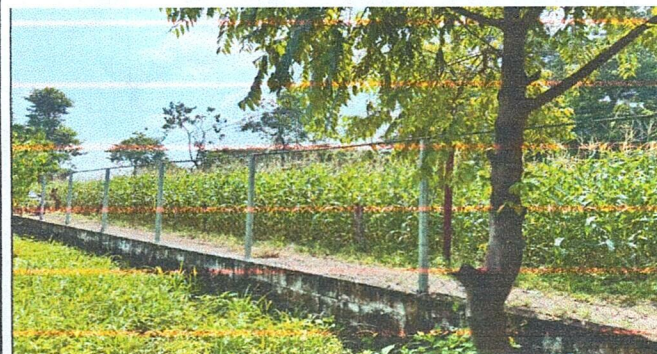
FOTO 5: Suministro de malla y tubo galvanizado fundido en columna (Incluye pago de mano de obra)

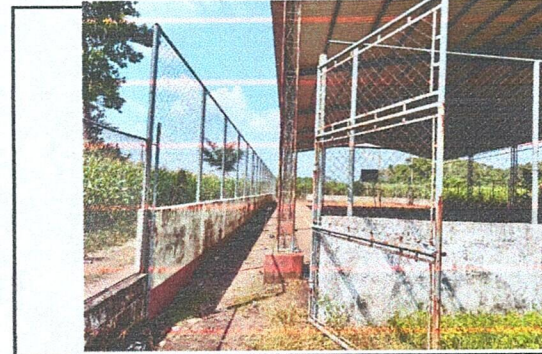
FOTO 6: Sustitución de puerta 1.20 x 2.00 por puerta con marco de tubo Ø 2" más malla galvanizada incluye pasador (incluye pago de mano de obra)
