SITUACIÓN DEFICIENCIAS DETERMINADAS

PREVIO

| NOMBRE DEL ESTABLECIMIENTO: | EORM SECTOR 1PARCLAMIENTO MONTERREY | DIRECCIÓN DEL ESTABLECIMIENTO: | SECTOR 1, PARCELAMIENTO MONTERREY |
| CÓDIGO DEL ESTABLECIMIENTO: | 10 06 0176 43 | FECHA: | 10/10/2025 |

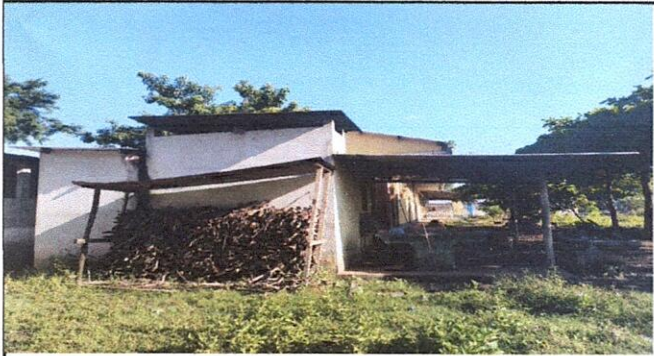
Foto 1: Suministro de block para mojinete (incluye columnas de 0.15 x 0.15 con hierro Ø 1/2" est. 1/4 + solera de 0.20 x 0.15 con hierro Ø 3/8" est. 1/4"), Apertura de vano 1.50 mts x 1.00 mts incluye fundición de moche y soleras 2 No. 3 est. No. 2 @ 0.15

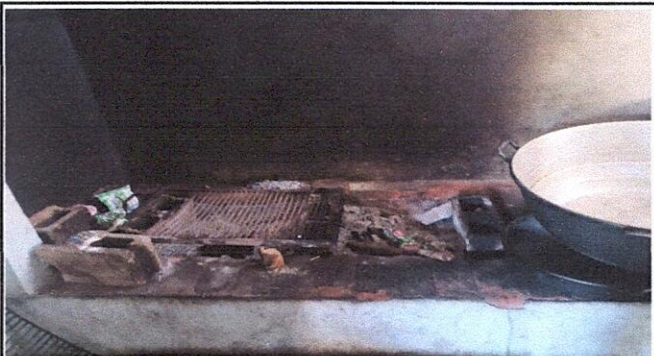
Foto 2: Mantenimiento a polleton (aplicación de repello, suministro de parrilla con varilla Ø 3/8")

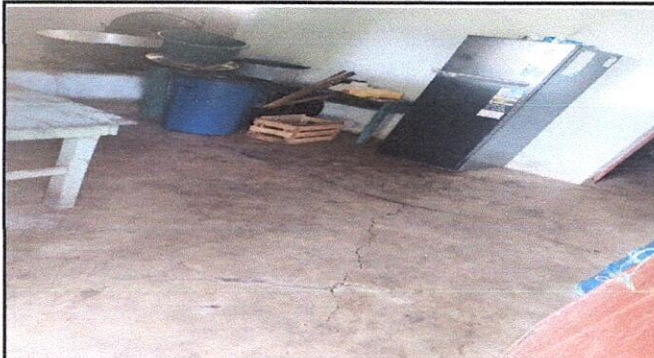
Foto 3: Sustitución de piso de concreto por piso ceramico (interior y corredor)

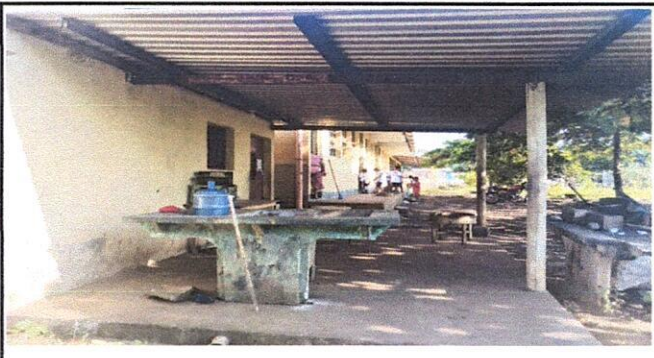
Foto 4: Sustitución de pila por pila de 2 lavaderos recubierto con azulejo 1.80 x 0.80 x 0.80, Suministro e instalación de base de metal con tubo 3 x 3 cha. 18 altura 4.50 mts para tinaco (incluye pago de mano de obra)

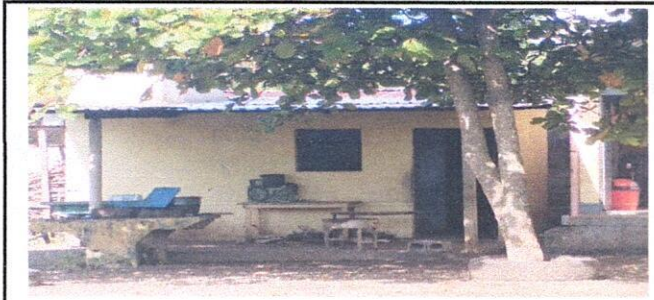
Foto 5. Sustitución de lámina por lámina troquelada cal. 26 (cocina y corredor). Sustitución de estructura de madera por metal costanera 2 x 3 (corredor). Suministro de mesa de trabajo 3.00 x 0.80 x 0.80 y Suministro e instalación de ventana 1.50 mts x 1.00 mts de metal corrediza (incluye pago de mano de obra) Suministro de block para levantado perimetral de corredor (incluye columnas de 0.15 x 0.15 con hierro Ø 1/2"

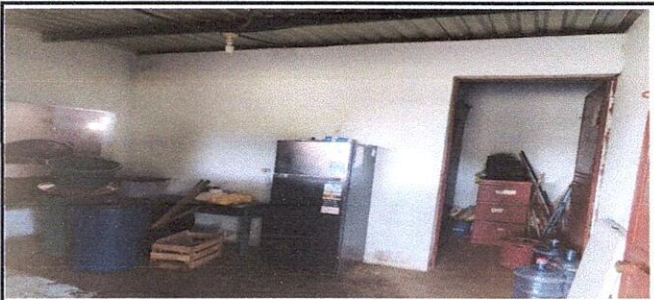
Foto 6: Demolición de muro existente (divide cocina con bodega)
