SITUACIÓN DEFICIENCIAS DETERMINADAS

| NOMBRE DEL ESTABLECIMIENTO: | EORM SAN JUAN CERRITOS | DIRECCIÓN DEL ESTABLECIMIENTO: | CANTON SAN JUAN CERRITOS |
| CÓDIGO DEL ESTABLECIMIENTO: | 10-06-0186-43 | FECHA: | 17/06/2025 |

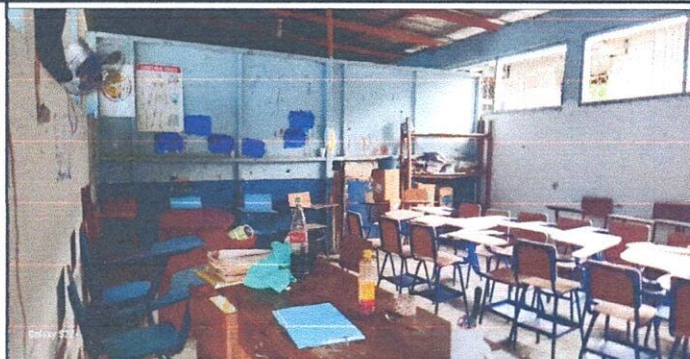
Foto1: Sustitucion de piso ceramico, Sustitucion de porton de madera por metal plegadizo de division de aulas, Mantenimiento de estructura de metal de ventanas traseras de aulas, Suministro de cerramiento de muro con block de aulas, Pintura de muros interiores y exteriores.

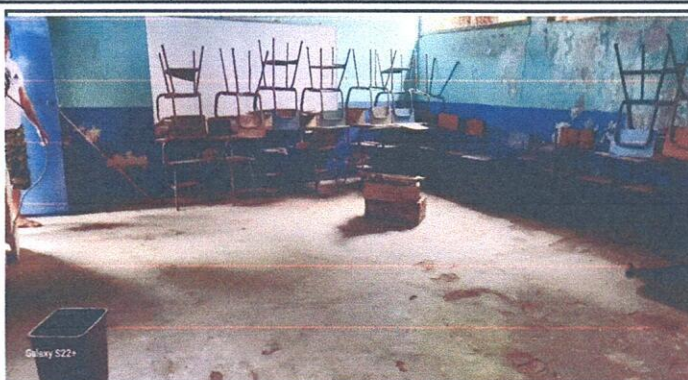
Foto 2: Suministro de resanamiento de muros (sellado de grietas +repello),

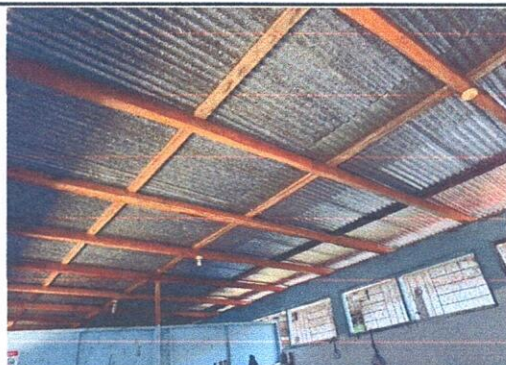
Foto 3: Sustitucion de lamina, por lamina troquelada o acanalada aluzinc calibre 26, Sustitucion de estructura de soporte de madera por metal, Reparacion de cableado electrico de aulas, Sustitucion de flaponeras, Sustitucion de focos ahorradores, Sustitucion de interruptores Sustitucion de tomacorrientes Suministro de ventiladores en aulas

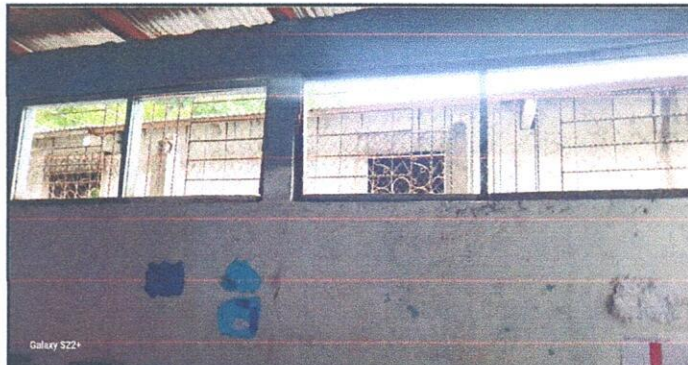
Foto 4: cambio de ventanas por pared de block.

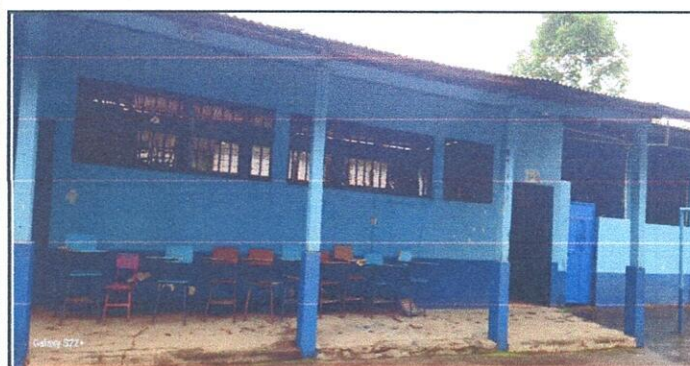
Foto 5: Sustitucion de piso de torta de concreto por piso ceramico antideslizante de corredor de aulas, Suministro de fundicion de columnas de concreto armado de corredor.

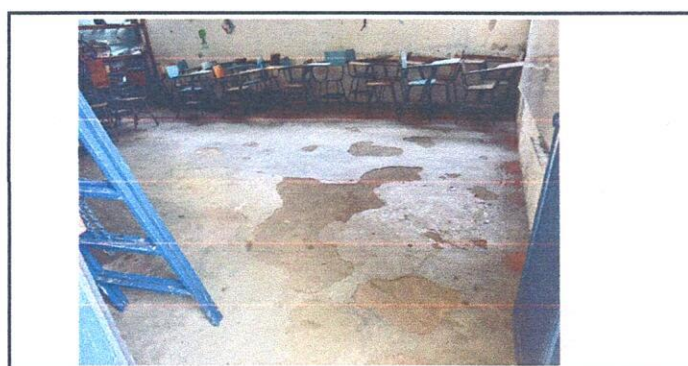
Foto 6: sustitución de piso de torta de concreto, por piso cerámico
