SITUACIÓN DEFICIENCIAS DETERMINADAS:

| DEPARTAMENTO: | SUCHITEPÉQUEZ | MUNICIPIO: | SANTO DOMINGO |
| NOMBRE DEL ESTABLECIMIENTO | EORM | DIRECCIÓN DEL ESTABLECIMIENTO: | SECTOR 1 FINCA SAN CARLOS MALAGA |
| CÓDIGO DEL ESTABLECIMIENTO | 10-06-0190-43 | FECHA: | 20/08/2025 |

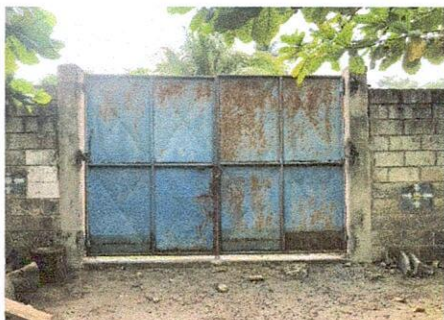
FOTO 1: Sustrucción de portón

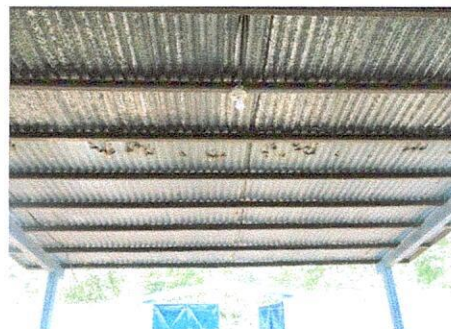
FOTO 2: Sustrucción de lámina, por lámina troquelada aluzinc calibre 26,

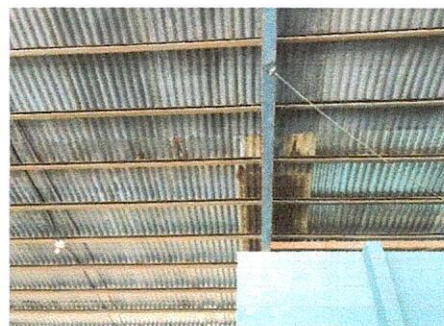
FOTO 4: Sustrucción de lámina, por lámina troquelada aluzinc calibre 26,

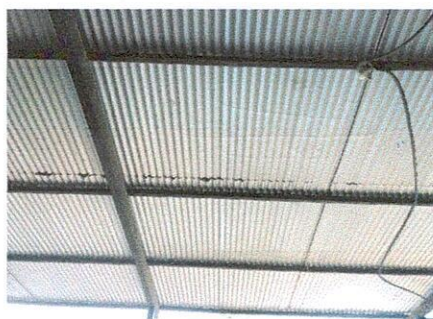
FOTO 5: Sustrucción de lámina troquelada aluzinc calibre 26

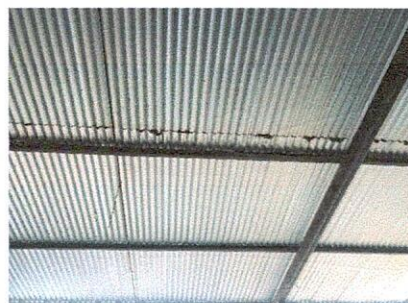
FOTO 6: Sustrucción de lámina, por lámina troquelada aluzinc calibre 26
