SITUACIÓN DEFICIENCIAS DETERMINADAS

PREVIO ☒

| DEPARTAMENTO: | SUCHITEPÉQUEZ | MUNICIPIO: | SANTO DOMINGO SUCHITEPÉQUEZ |
| NOMBRE DEL ESTABLECIMIENTO: | EORM | DIRECCIÓN DEL ESTABLECIMIENTO: | CANTÓN EL COPADO NO. 2 |

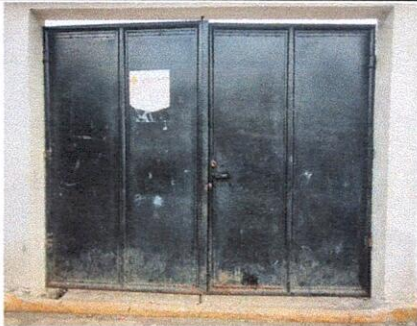
FOTO 1: Mantenimiento de portón de metal de ingreso principal de 2.00 x 2.50

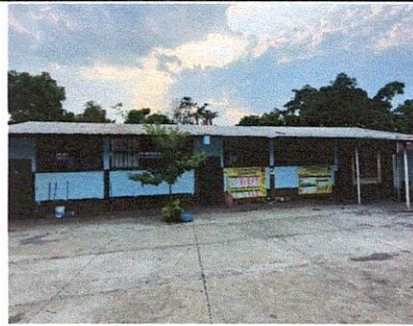
FOTO 2: Sustitución de lámina, por lámina troquelada aluzinc calibre 26, Mantenimiento a balcones de metal 1.50 x 2.50

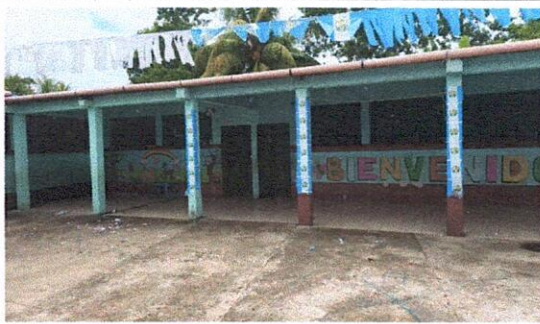
FOTO 3: Sustitución de lámina, por lámina troquelada aluzinc calibre 26, Sustitución de malla por balcones de metal 1.50 x 2.50
