SITUACIÓN DEFICIENCIAS DETERMINADAS

| DEPARTAMENTO: | SUCHITEPÉQUEZ | MUNICIPIO: | SANTO DOMINGO SUCHITEPÉQUEZ |
| NOMBRE DEL ESTABLECIMIENTO: | EORM | DIRECCIÓN DEL ESTABLECIMIENTO: | CANTÓN EL COPADO |
| CÓDIGO DEL ESTABLECIMIENTO: | 10 - 06 -0193 -43 | FECHA: | 05 /05 2025 |

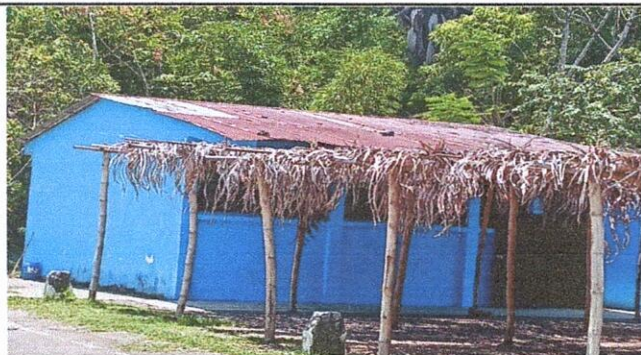
FOTO 1: Sustrucción de cubierta de lámina y sustrucción de estructura de soporte, aplicación de pintura en muros

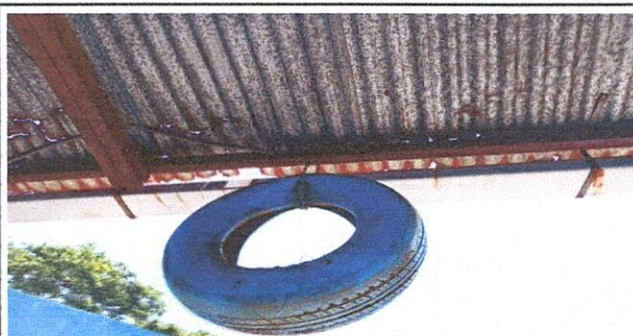
FOTO 2: Sustrucción de estructura de soporte de metal y sustrucción de cubierta de lámina.

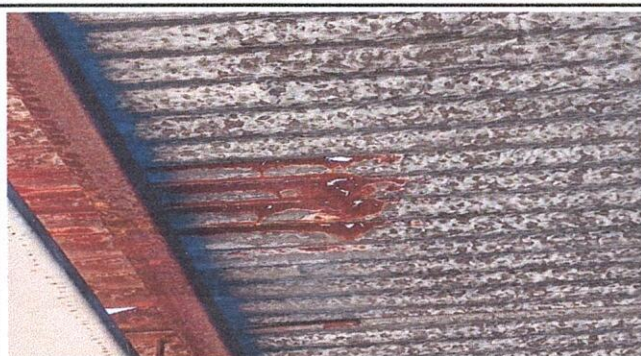
FOTO 3: Sustrucción de estructura de soporte metal y cubierta de lámina

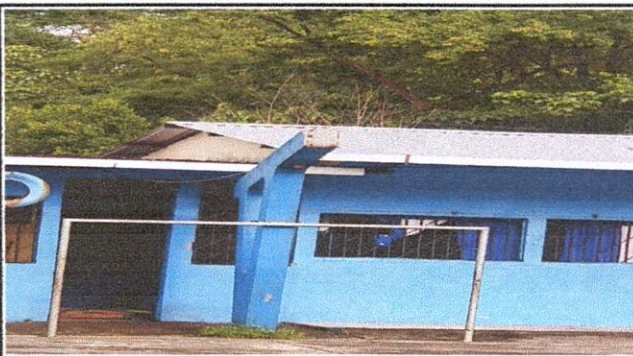
FOTO 4: sustrucción de estructura de soporte incluye levantado de block para mejorar altura en aula, aplicación de pintura en muros

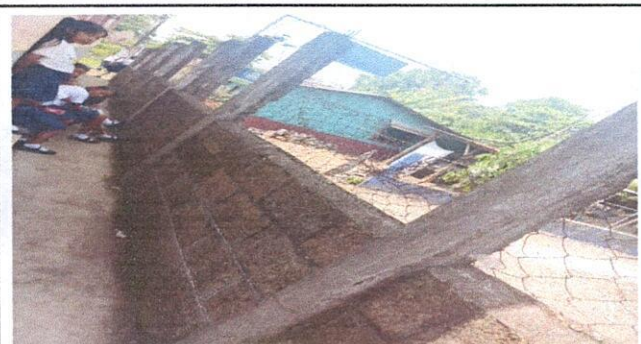
FOTO 5: Sustrucción de malla galvanizada por marcos de malla galvanizada con tubo galvanizado

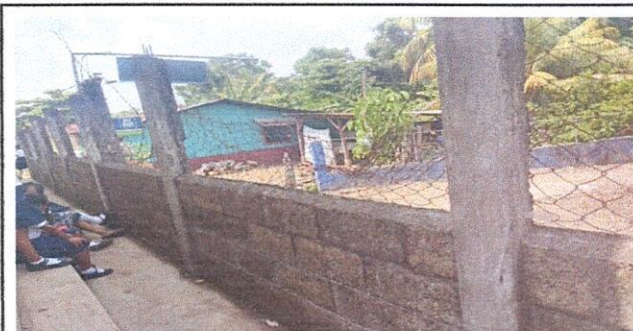
FOTO 6: Sustrucción de malla galvanizada por marcos de malla galvanizada con tubo galvanizado
