**REGISTRO FOTOGRÁFICO**  
**PROGRAMA DE MANTENIMIENTO DE EDIFICIOS ESCOLARES PÚBLICOS**

SITUACIÓN DEFICIENCIAS DETERMINADAS:

PREVIO ☒

| NOMBRE DEL ESTABLECIMIENTO: | EORM SAN ANTONIO BUENA VISTA | DIRECCIÓN DEL ESTABLECIMIENTO: | CASERIO SAN ANTONIO BUENA VISTA |

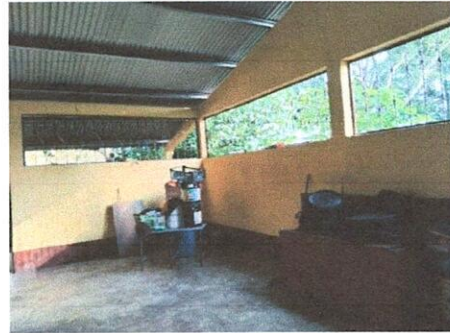
FOTO 1 :REVESTIMIENTO DE PILETA CON AZULEJO + CAMBIO DE VALVULA + DRENAJE DE 1.50 X 0.90

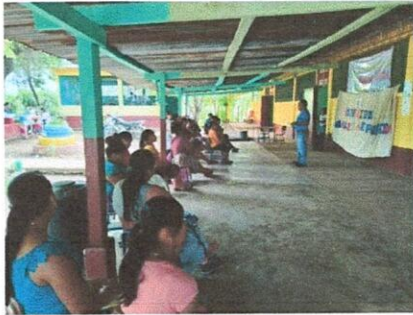
FOTO 2: SUSTITUCION DE PISO DE CONCRETO POR PISO CERAMICO + SUSITUCION DE VENTANAS POR VENTANAS DE PVC

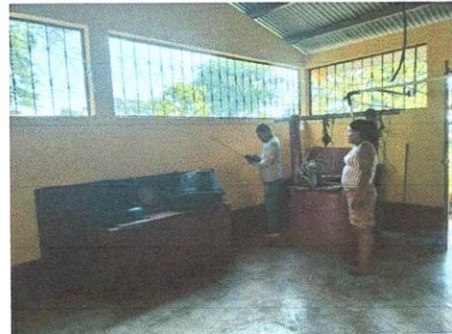
FOTO 3: SUMINISTRO DE COLUMNAS DE CONCRETO ARMADO + ESTRUCTURA DE METAL + ESTRUCTURA DE SOPORTE

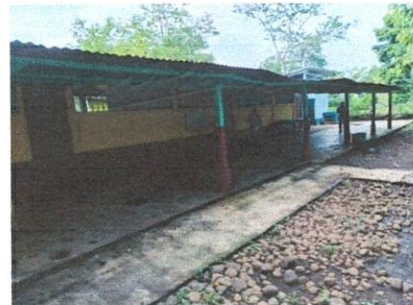
FOTO 5: SUMINISTRO DE LOSA DE CONCRETO
