SITUACIÓN DEFICIENCIAS DETERMINADAS

| NOMBRE DEL ESTABLECIMIENTO: | ESCUELA OFICIAL RURAL MIXTA | DIRECCIÓN DEL ESTABLECIMIENTO: | CANTÓN SAN JOSÉ |
| CÓDIGO DEL ESTABLECIMIENTO: | 10-07-2450-43 | FECHA: | 23/09/2025 |

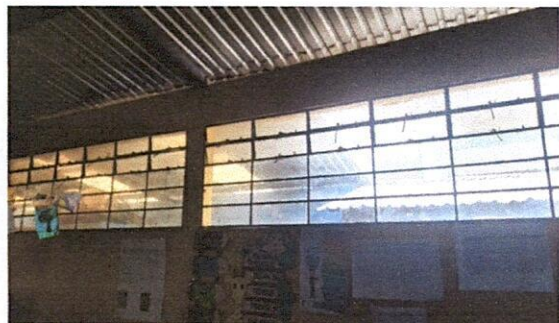
Foto 1: Sustitución de ventanas y balcones existentes por ventanas de PVC corredizas color blanco y balcones de hierro en la parte trasera del módulo 1.

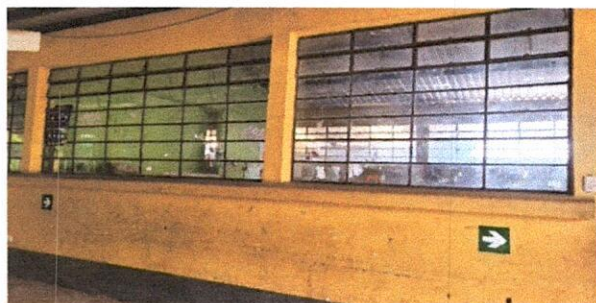
Foto 2: Sustitución de ventanas y balcones existentes por ventanas de PVC corredizas color blanco y balcones de hierro en la parte de frente del módulo 1.

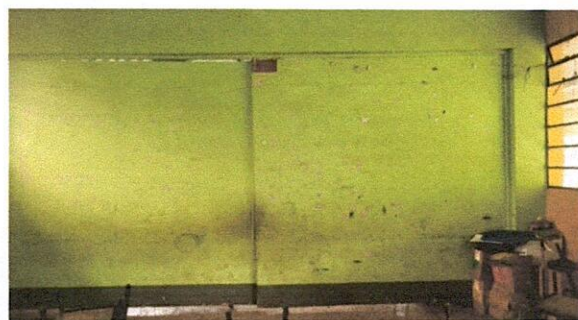
Foto 3: Sustitución de portón de plywood abatible de dos hojas por portón metálico, abatible de dos hojas, doble cara, con bisagra de vaivén.

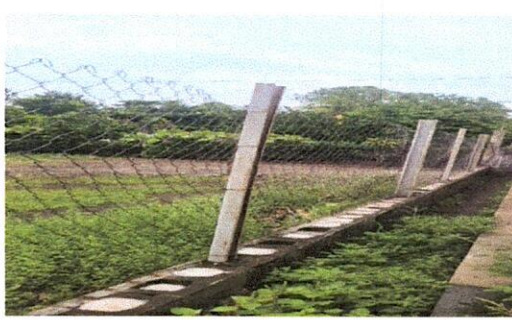
Foto 4: Sustitución de circulación perimetral con block y malla metálica por levantado de block sisado con columnas.

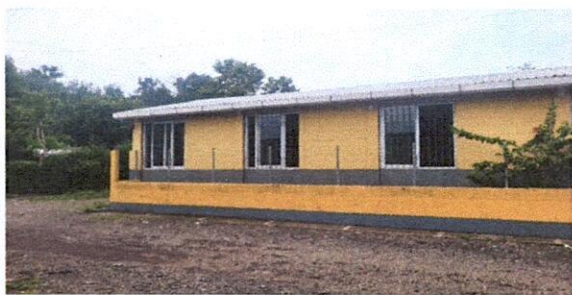
Foto 5: Sustitución de malla metálica en muro perimetral lado izquierdo por instalación de balcones de hierro en pared perimetral.

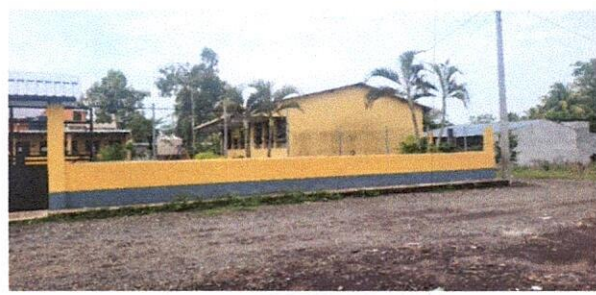
Foto 6: Sustitución de malla metálica en muro perimetral lado derecho por instalación de balcones de hierro en pared perimetral.
