SITUACIÓN DEFICIENCIAS DETERMINADAS

PREVIO

| NOMBRE DEL ESTABLECIMIENTO: | EORM CANTÓN SAN ANTONIO NIMÁ I | DIRECCIÓN DEL ESTABLECIMIENTO: | CANTÓN SAN ANTONIO NIMÁ I |
| CÓDIGO DEL ESTABLECIMIENTO: | 10-08-0005-43 | FECHA: | 18/09/2025 |

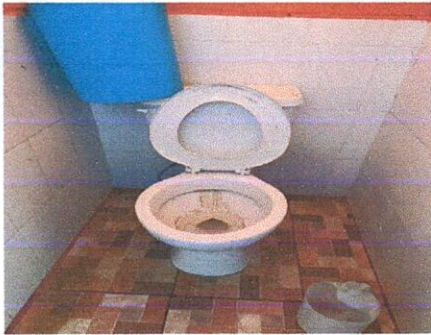
Foto 1: SUSTITUCION DE INODOROS

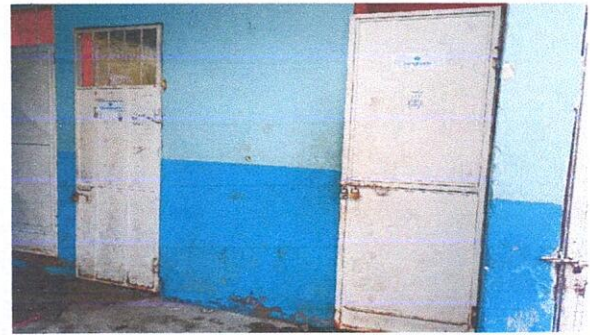
Foto 2: MANTENIMIENTO A PUERTAS DE METAL LIJADO, CEPILLADO Y PINTADO (INCLUYE PAGO DE MANO DE OBRA)

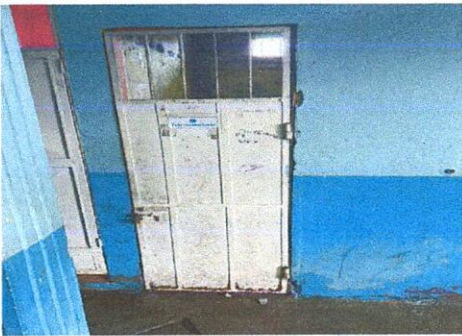
Foto 3: SUSTITUCION DE PUERTA DE METAL (0.60X1.20 METROS) (INCLUYE PAGO DE MANO DE OBRA)

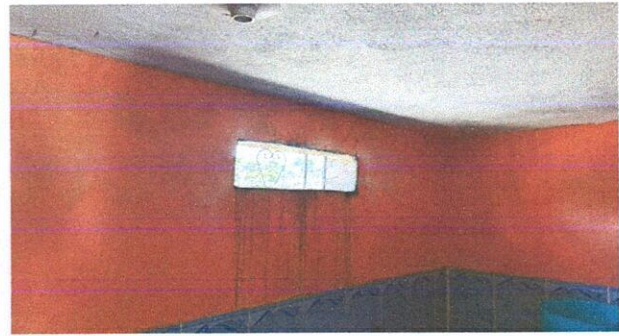
Foto 4: SUMINISTRO E INSTALACION DE VENTANAS DE PVC CORREDIZO COLOR BLANCO (.40X.40 METROS) (INCLUYE PAGO DE MANO DE OBRA)

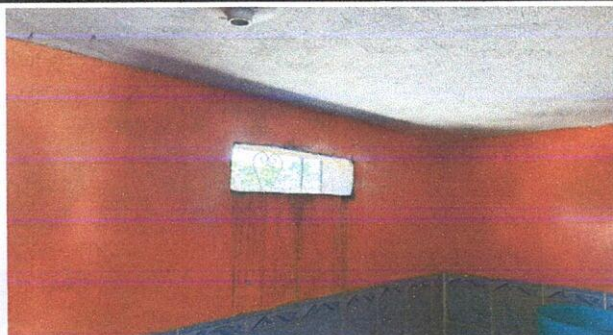
Foto 5: SUMINISTRO E INSTALACION DE BALCONES DE METAL EN VENTANAS 0.40X0.40 METROS (INCLUYE PAGO DE MANO DE OBRA)

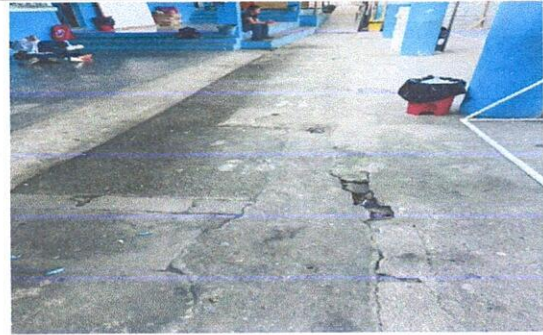
Foto 6: SUSTITUCION DE RED DE DRENAJE TUBO NARANJA Ø 3"

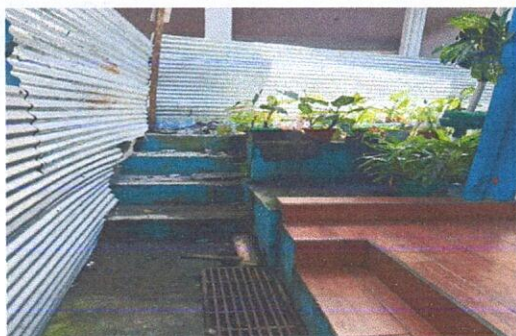
Foto 7: SUMINISTRO DE CONCRETO PARA RAMPA t:0.10 1.15X8.00MTS INCLUYE RELLENO

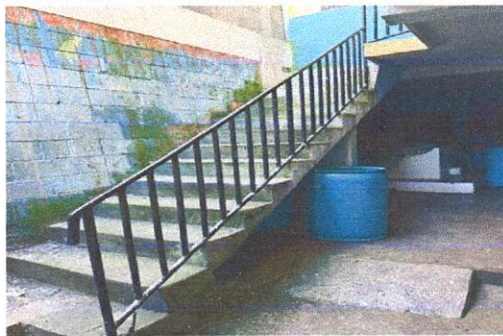
Foto 8: SUMINISTRO E INSTALACION DE PASAMANOS TUBO NEGRO Ø 2" 1.15X8.00MTS (INCLUYE PAGO DE MANO DE OBRA)

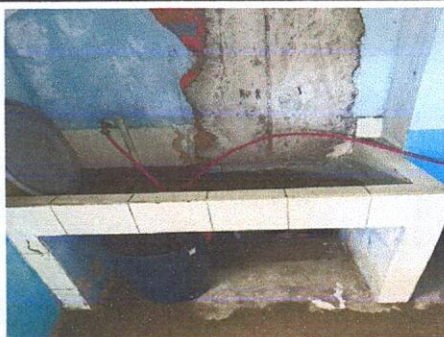
Foto 9: SUMINISTRO DE MESA PARA LAVAMANOS DE CONCRETO CON AZULEJO

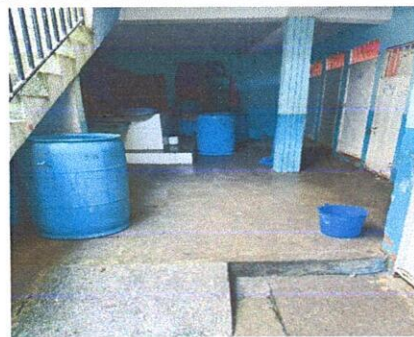
Foto 10: SUMINISTRO DE PISO ANTIDESLIZANTE

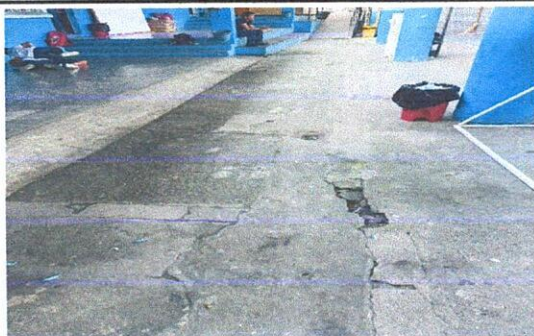
Foto 11: SUMINISTRO LOSA DE PATIO DE CONCRETO (2.00X24.00X.10 METROS)
