**REGISTRO FOTOGRÁFICO  
PROGRAMA DE MANTENIMIENTO DE EDIFICIOS ESCOLARES PÚBLICOS**

SITUACIÓN DEFICIENCIAS DETERMINADAS

| NOMBRE DEL ESTABLECIMIENTO: | EORM COMUNIDAD AGRARIA CHOCOLA | DIRECCIÓN DEL ESTABLECIMIENTO: | COMUNIDAD AGRARIA CHOCOLA |
| CÓDIGO DEL ESTABLECIMIENTO: | 10-09-0006-43 | FECHA: | 28/08/2025 |

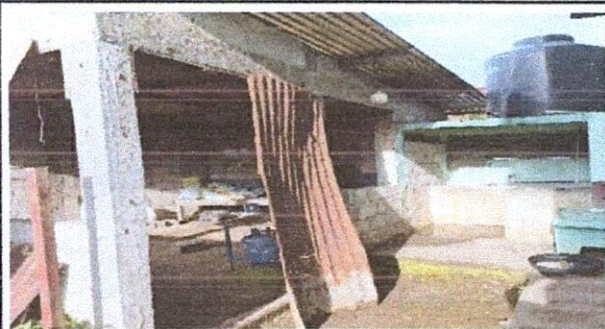
FOTO 1: Suministro de puertas de metal

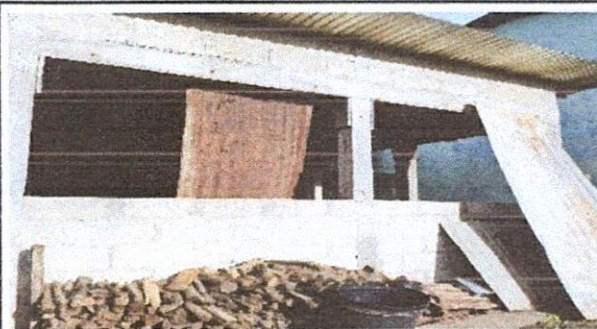
FOTO 2: Suministro de balcones de metal

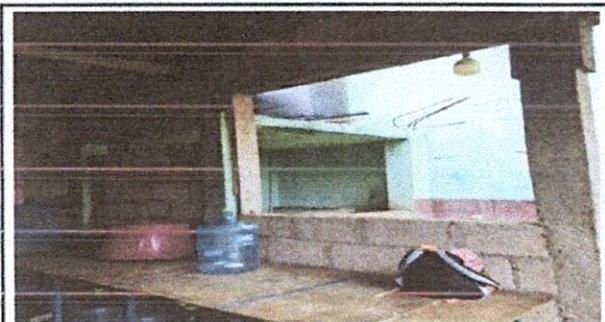
FOTO 3: Suministro de ventanas

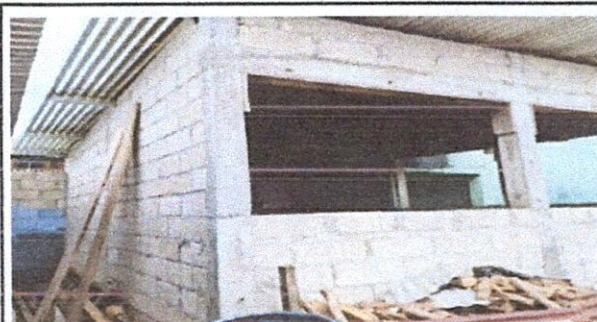
FOTO 4: Suministro de repello y cernido

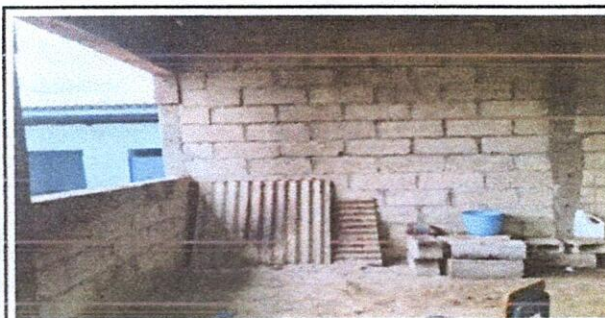
FOTO 5: Suministro de repello y cernido

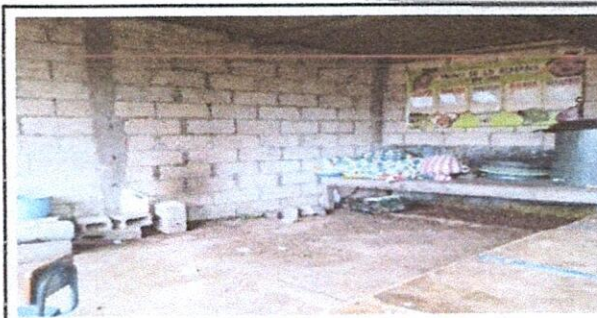
FOTO 6: Sustitución de piso de concreto por piso cerámico

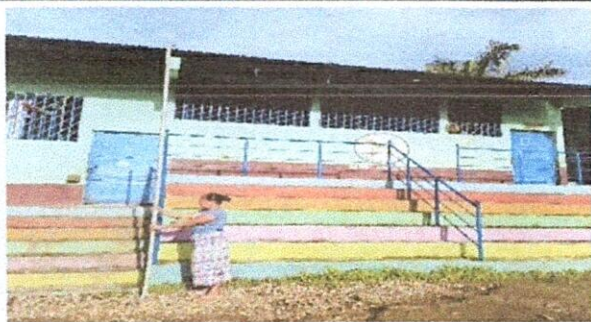
FOTO 7: Sustrucción de estructura y cubierta de lámina

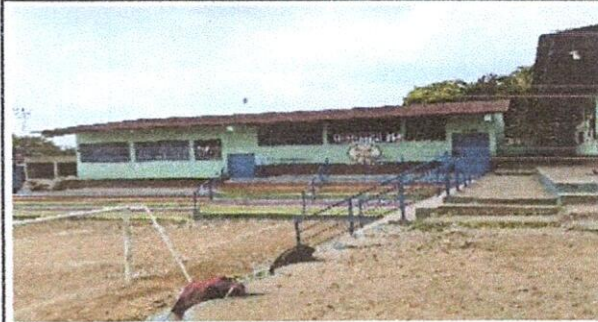
FOTO 8: Mantenimiento a barandas de metal

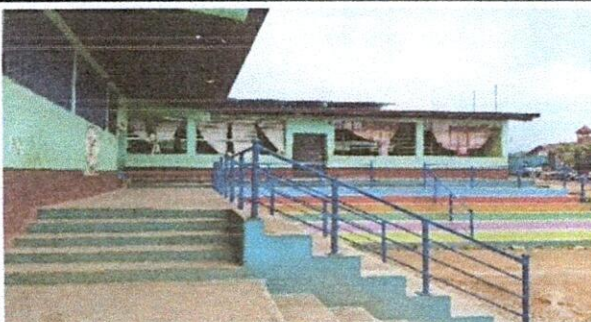
FOTO 9: Mantenimiento de barandas de metal

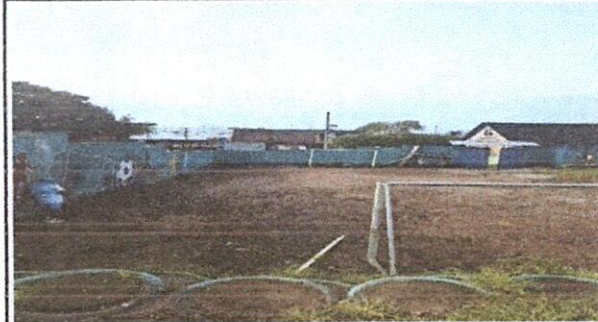
FOTO 10: Reparación de tubos Hg y malla galvanizada

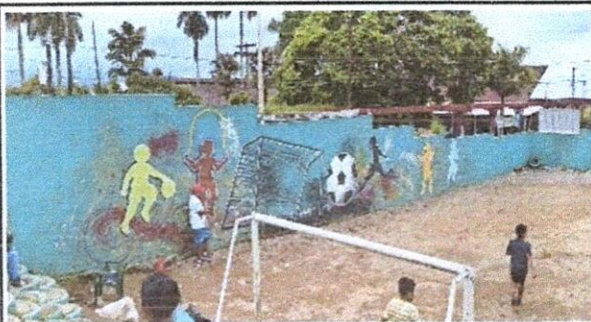
FOTO 11: Reparación de tubo HG y malla galvanizada

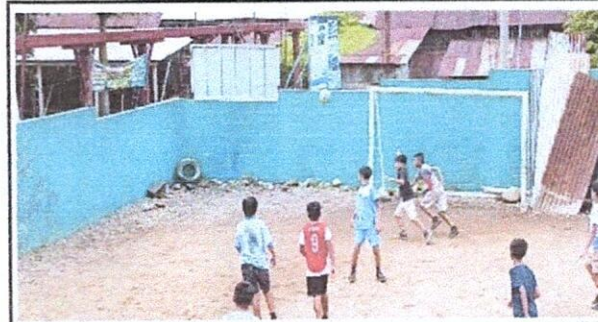
FOTO 12: Reparación de tubo HG y malla galvanizada
