SITUACIÓN DEFICIENCIAS DETERMINADAS

| NOMBRE DEL ESTABLECIMIENTO: | INEB CON ORIENTACIÓN OCUPACIONAL JM | DIRECCIÓN DEL ESTABLECIMIENTO: | CALLE PRINCIPAL ENTRADA A SAN PABLO JOCOPILAS |
| CÓDIGO DEL ESTABLECIMIENTO: | 10-09-0072-45 | FECHA: | 20/11/2025 |

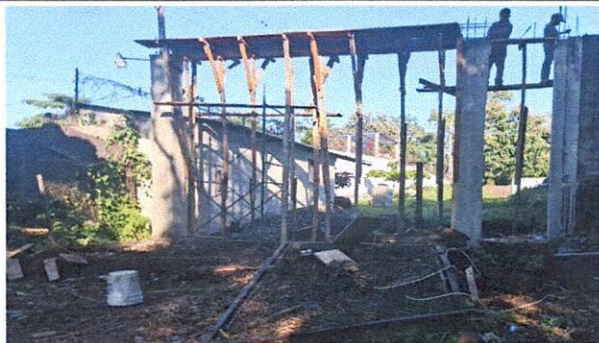
Foto 1: Referencia renglón 1.1, 1.2, 1.3, 1.5, 1.6 y 1.7 (suministro para columnas vigas y losa).

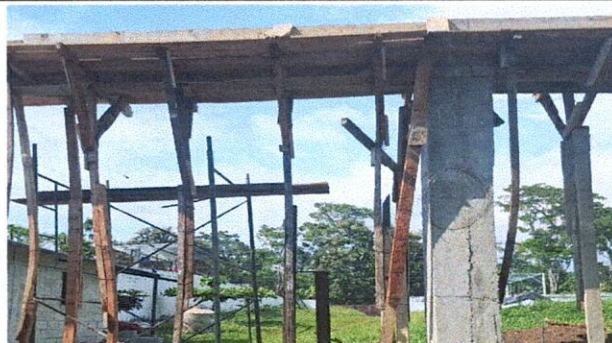
Foto 2: Referencia renglón 1.8 (suministro de puerta de metal + sobre marco de metal).

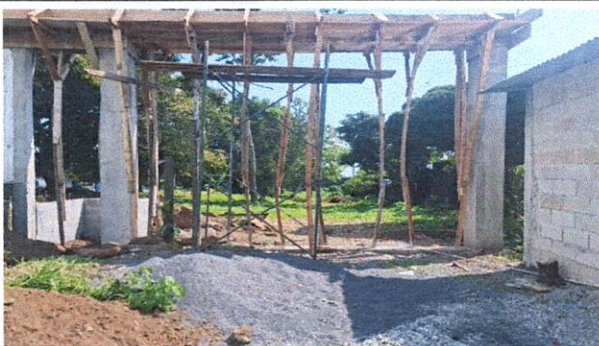
Foto 3: Referencia renglón 1.9 (suministro de porton de metal)

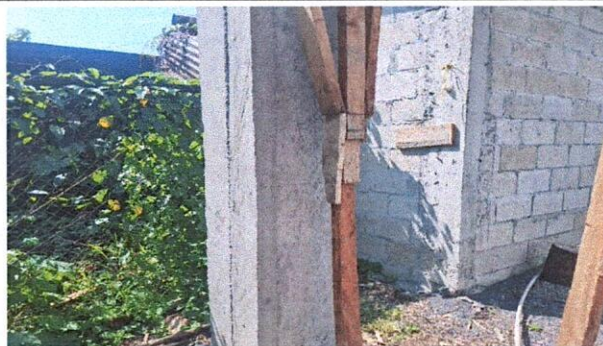
Foto 4: Referencia de renglón 1.10 (suministro para muro de cerramiento)

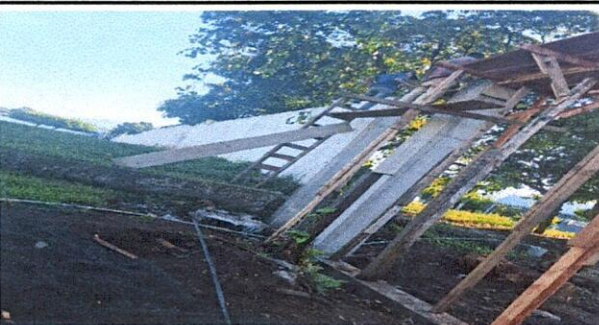
Foto 5: Referencia renglón 1.11 (Suministro para conformación de plataforma y fundición de gradas)

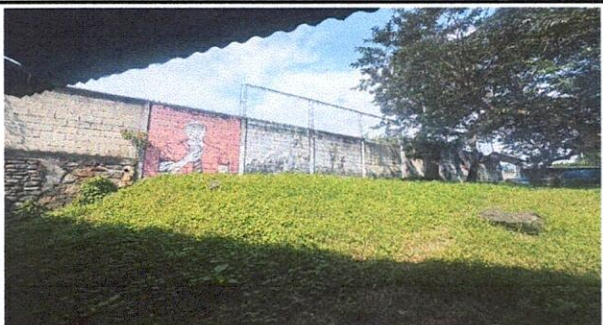
Foto 6: Referencia renglón 2.1 (suministro para colocación de marcos de metal con malla galvanizada sobre muro perimetral)
