REGISTRO FOTOGRÁFICO  
PROGRAMA DE MANTENIMIENTO DE EDIFICIOS ESCOLARES PÚBLICOS

PRA-FOR-123  
Versión 1

| DEPARTAMENTO: | SUCHITEPEQUEZ | MUNICIPIO: | SAN PABLO JOCOPILAS |
| NOMBRE DEL ESTABLECIMIENTO: | ESCUELA OFICIAL RURAL MIXTA | DIRECCIÓN DEL ESTABLECIMIENTO: | SECTOR EL SOCORRO, COMUNIDAD AGRARIA CHOC |

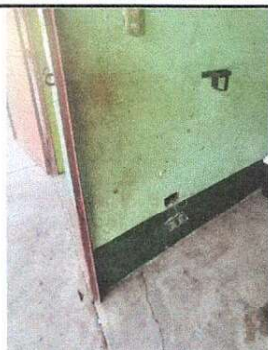
Foto 7: Los tomacorrientes están inoperativos y en mal estado debido al desgaste.

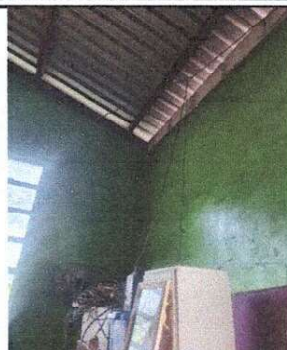
Foto 8: El cableado no tiene protección de ducto, lo que aumenta el riesgo de accidentes para los niños.

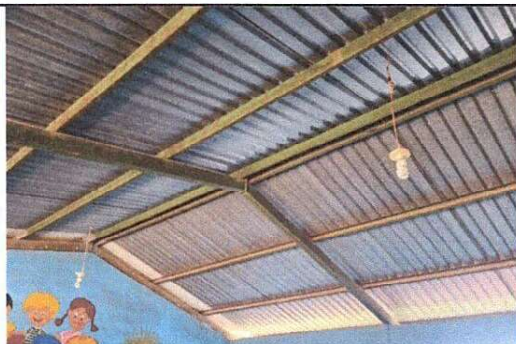
Foto 9: El uso de ducto es imprescindible para asegurar la integridad y durabilidad del sistema eléctrico.

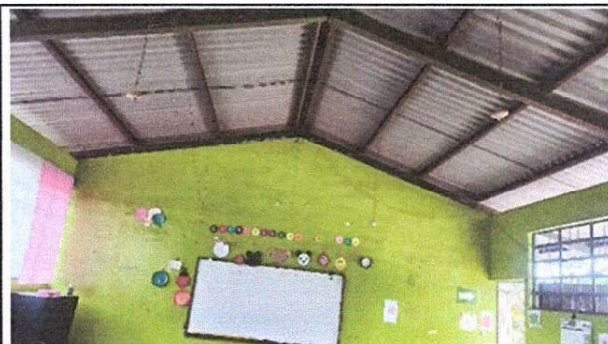
Foto 10: El cableado no tiene protección de ducto, lo que aumenta el riesgo de accidentes para los niños.

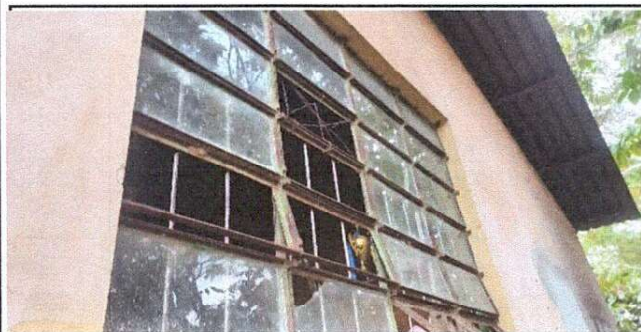
Foto 11: Las ventanas que corresponden a dirección se encuentran totalmente deterioradas provocando inseguridad para el resguardo de enseres.

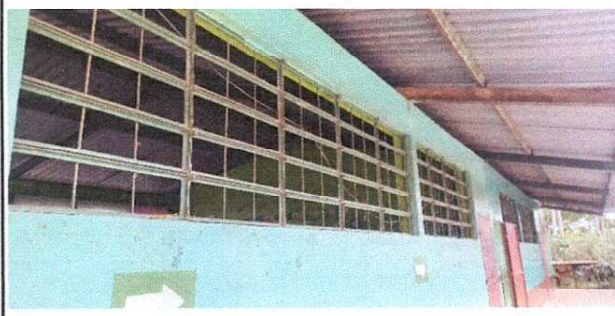
Foto 12: Las paredes de exteriores e interiores de establecimiento educativo se encuentran mañadas por el deterioro de la pintura, dando un aspecto de abandono a las paredes.

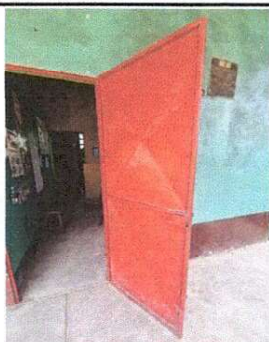
**Foto 1:** La puerta presenta corrosión en la zona inferior debido a la exposición prolongada a la humedad y sales.

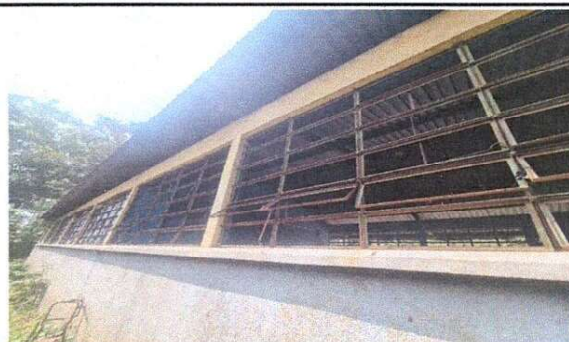
**Foto 2:** Las ventanas han sufrido deterioro, con ausencia de vidrio y corrosión en el marco de hierro.

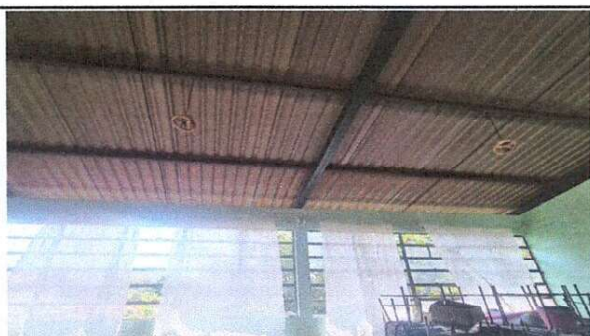
**Foto 5:** Las plafoneras han sufrido un deterioro significativo, lo que ha afectado su capacidad para cumplir su función, y ya no son operativas.
