SITUACIÓN DEFICIENCIAS DETERMINADAS

| NOMBRE DEL ESTABLECIMIENTO: | EORM | DIRECCIÓN DEL ESTABLECIMIENTO: | SECTOR CANDELARIA, NAHAULATE II |
| CÓDIGO DEL ESTABLECIMIENTO: | 10-10-0018-43 | FECHA: | 18/11/2025 |

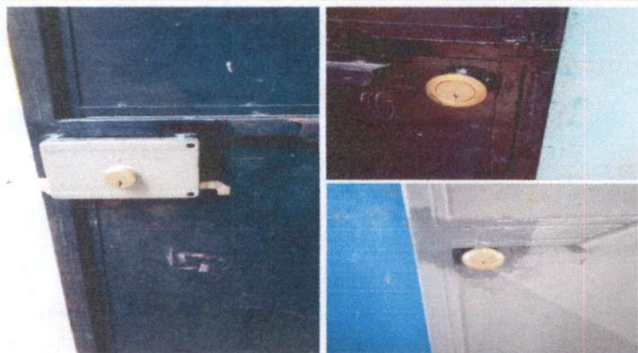
SUSTITUCIÓN DE CHAPAS DE PUERTAS EN AULAS INCLUYE INSTALACIÓN

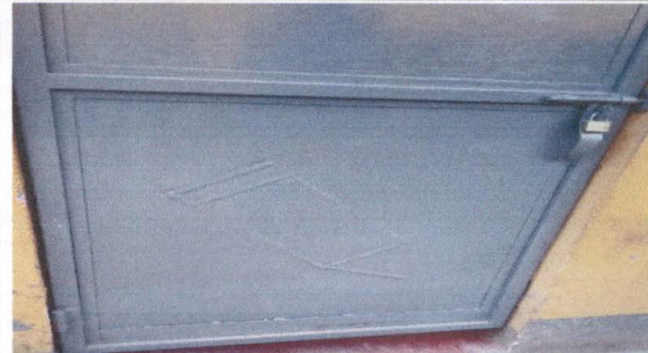
REPARACIÓN DE PUERTAS DE SERVICIOS SANITARIOS DE 1.90X0.70 MTS (INCLUYE LIJADO MAS APLICACIÓN DE PINTURA)

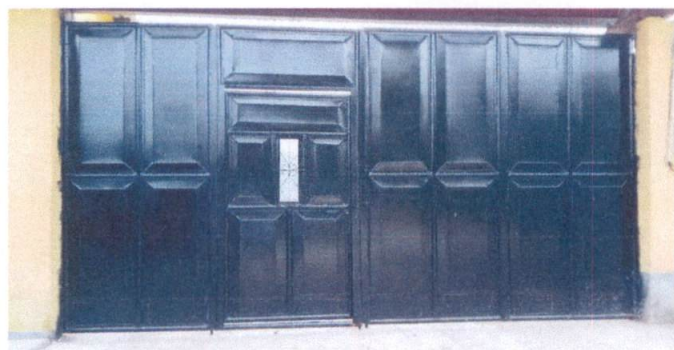
REPARACIÓN Y MANTENIMIENTO A PORTÓN DE 4.65X2.60 MTS (INCLUYE CEPILLADO LIJADO CAMBIO DE MARCO DE PORTON +APLIACIÓN DE PINTURA)

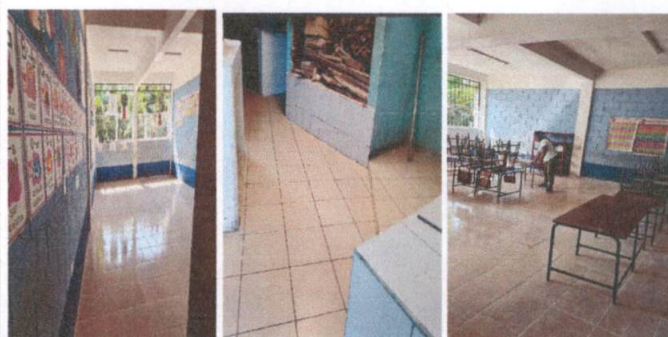
SUSTITUCIÓN DE PISO DE TORTA POR PISO CERAMICO EN AULAS DIRECCION Y BODEGA)

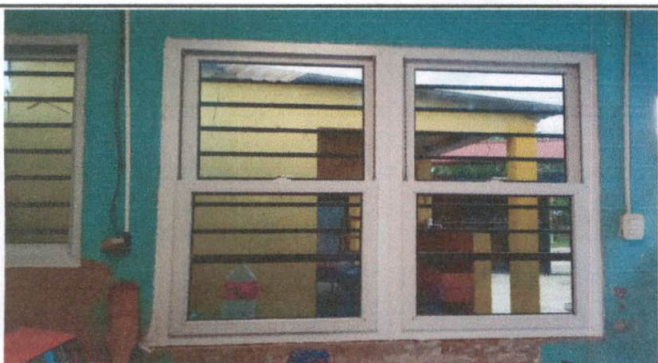
SUMINISTRO DE VENTANAS PVC EN COCINA DE 1.60X2.00 MTS

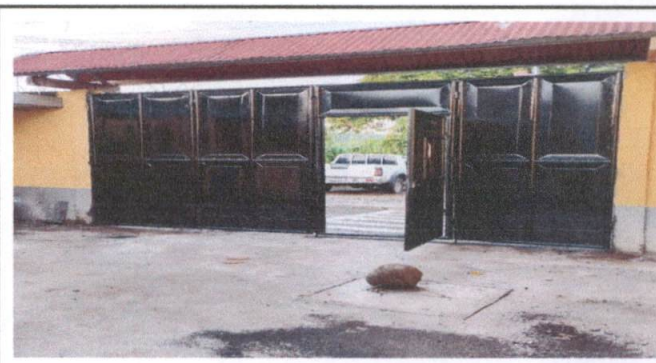
REPARACIÓN DE LOSA DE PATIO EN AREA DE INGRESO AL ESTABLECIMEINTO

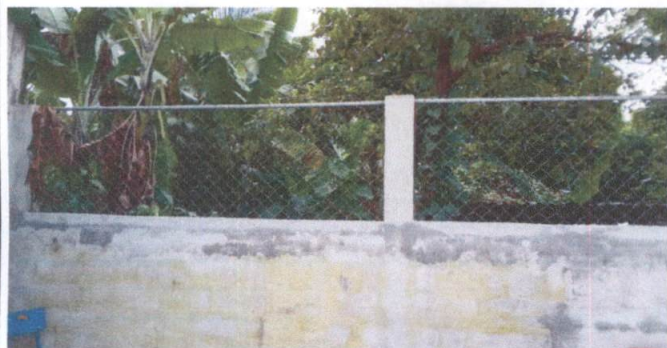
SUMINISTRO DE SOLERA DE CONCRETO SOBRE MURO PERIMETRAL PARA EMPOTRAR MALLA GALVANIZADA

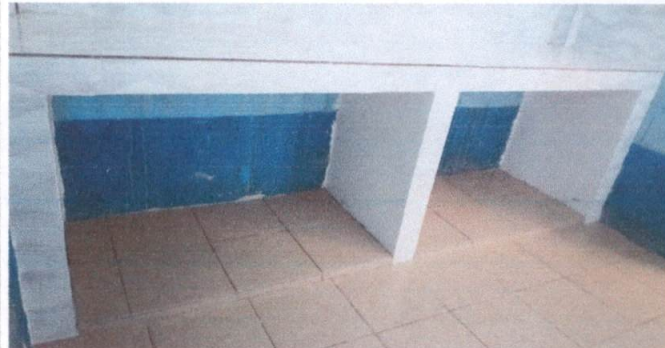
SUMINISTRO DE MUEBLE DE TRABAJO DE CONCRETO CON REVESTIMIENTO DE AZULEJO DE 2.30X.06X0.90 EN BODEGA

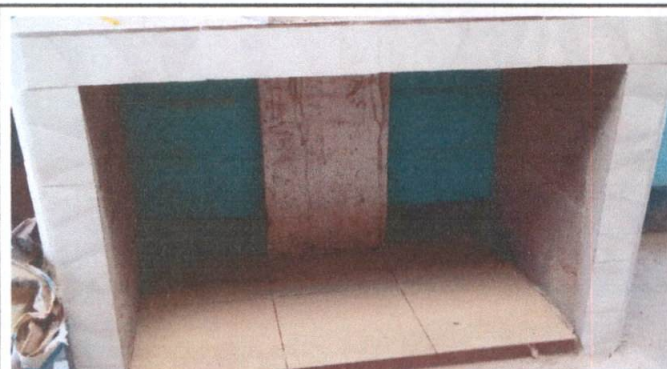
SUMINISTRO DE MUEBLE DE TRABAJO DE CONCRETO + REVESTIMIENTO DE AZULEJO DE 1.20X0.62X0.85 MTS

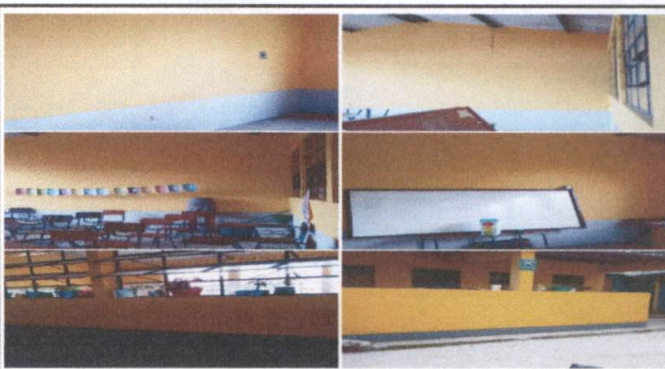
APLICACIÓN DE PINTURA EN MUROS INTERIORES DE AULAS

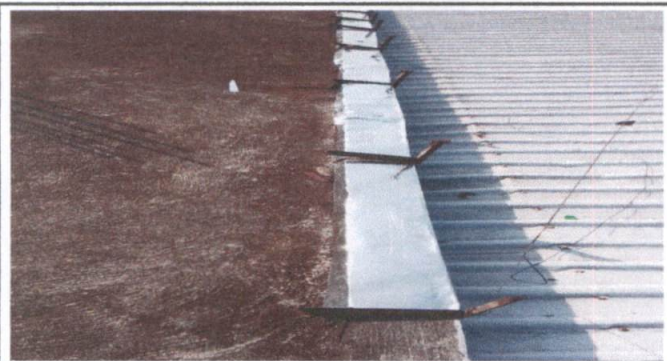
REPARACIÓN DE CANALES Y BAJADAS
