SITUACIÓN DEFICIENCIAS DETERMINADAS      PREVIO ☐      DURANTE ☐      POSTERIOR ☒

| NOMBRE DEL ESTABLECIMIENTO: | COPB ANEXO A EORM | DIRECCIÓN DEL ESTABLECIMIENTO: | COLONIA SANTA FE |
| CÓDIGO DEL ESTABLECIMIENTO: | 10-10-0061-41 | FECHA: | 3/01/2026 |

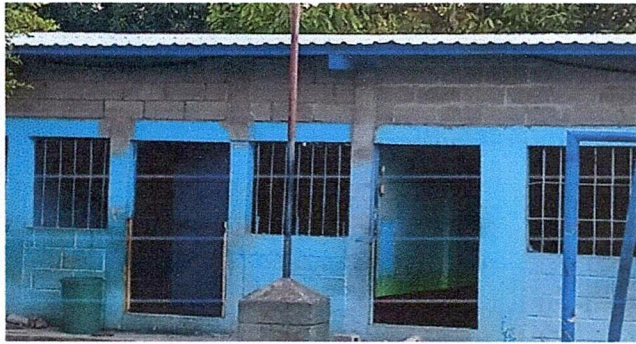
VANO DE VENTANAS Y COLOCACIÓN

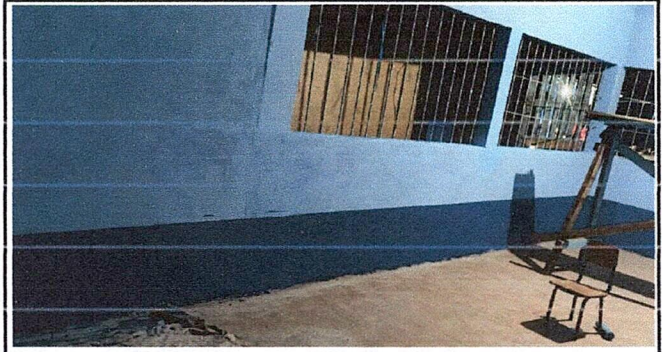
APLICACIÓN DE PINTURA EN MUROS INT/EXT

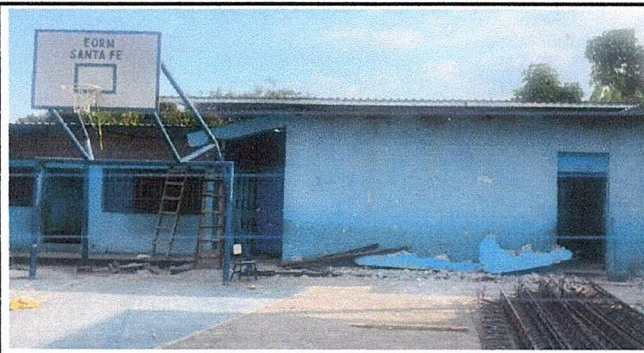
SUSTITUCION DE CUBIERTA DE LAMINA POR LAMINA TROQUELADA CALIBRE

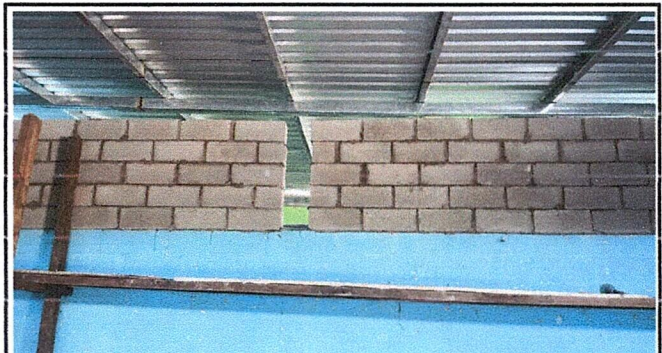
NIVELACION CON LEVANTAMIENTO DE MURO PARA LA PENDIENTE DEL TECHO

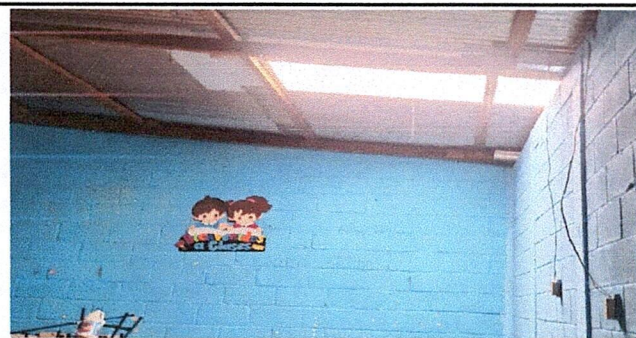
CAMBIO DE LÁMINA POR LÁMINA PLASTICA BLANCA PARA ILUMINAR 2 AULAS

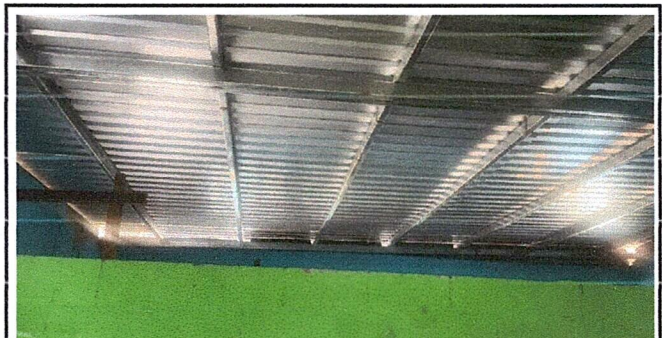
SUSTITUCION DE ESTRUCTURA DE SOPORTE DE TECHO DE MADERA POR ESTRUCTURA DE SOPORTE DE TECHO DE METAL
