**REGISTRO FOTOGRÁFICO**  
**PROGRAMA DE MANTENIMIENTO DE EDIFICIOS ESCOLARES PÚBLICOS**

SITUACIÓN DEFICIENCIAS DETERMINADAS

PREVIO ☒

| NOMBRE DEL ESTABLECIMIENTO: | EODP ANEXA A EORM NO.2 | DIRECCIÓN DEL ESTABLECIMIENTO: | ALDEA BARRIOS I |

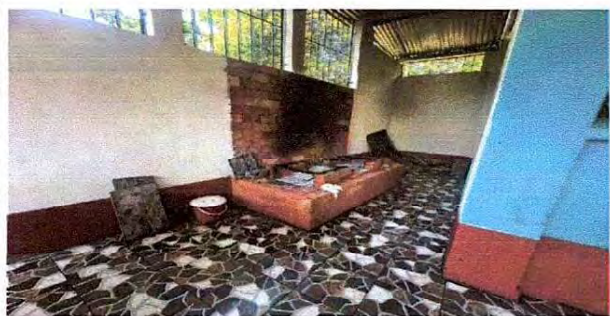
Foto1: Mantenimiento de estufa rural y plancha de metal

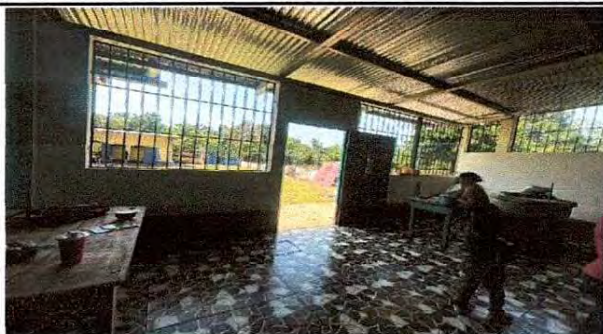
Foto 2: Suministro de mesa de trabajo de concreto y Azulejo

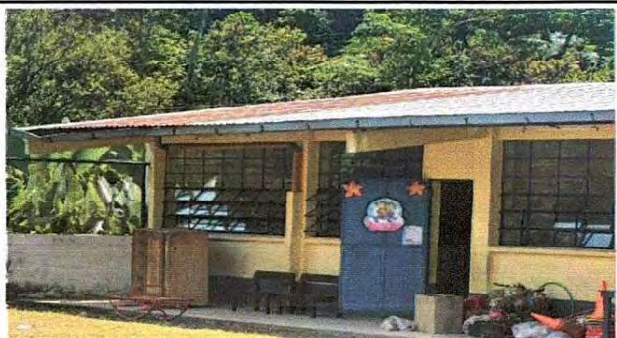
Foto 3: Sustitución de lámina, por lámina troquelada aluzinc calibre 26 y capote en aula No.4 (módulo 1)

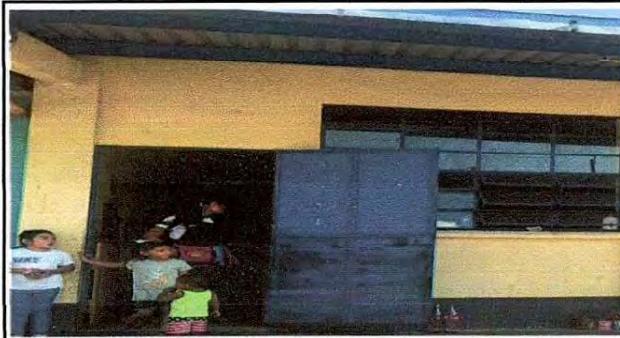
Foto 4: Mantenimiento de estructura (lijado, cepillado y aplicación de pintura) (modulo 1)

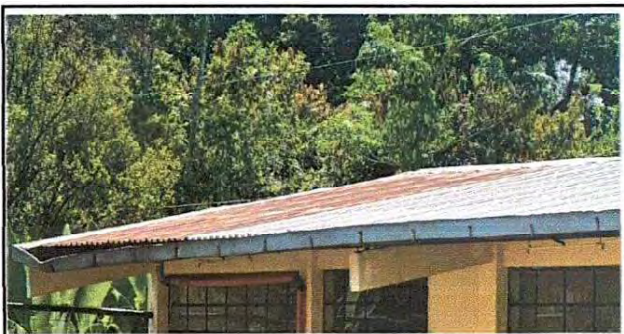
Foto 5: Sustitución de canal de metal

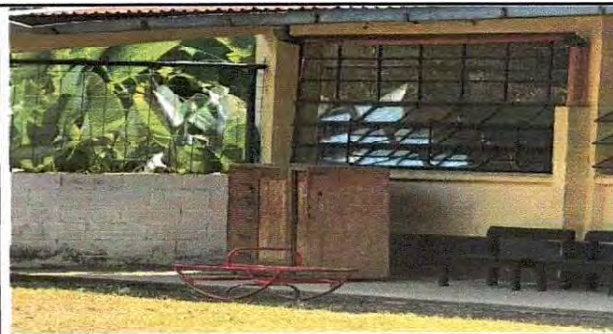
Foto 6: Sustitución de bajada de agua pluvial de metal por tubo PVC 3" (módulo 1)

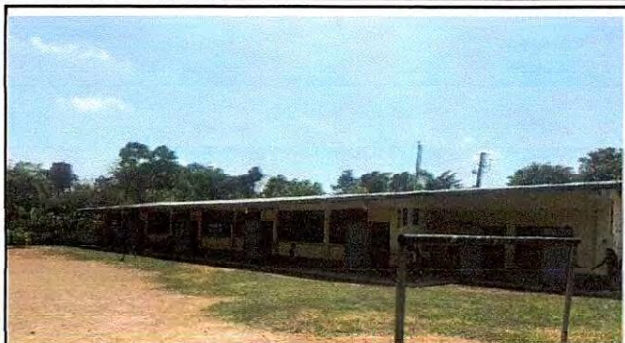
Foto 7: Pintura en muros exteriores e interiores en aulas (módulo 1)

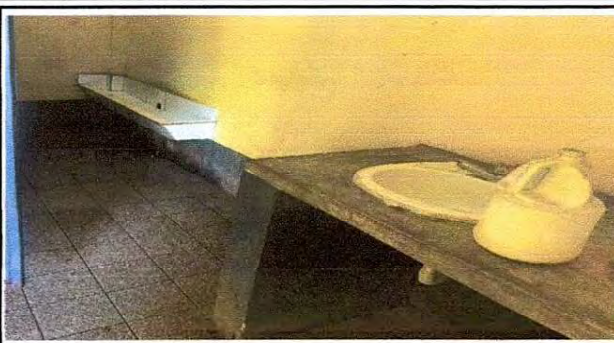
Foto 8: Demolición y suministro de lavamanos por Mingitorio (módulo 1)

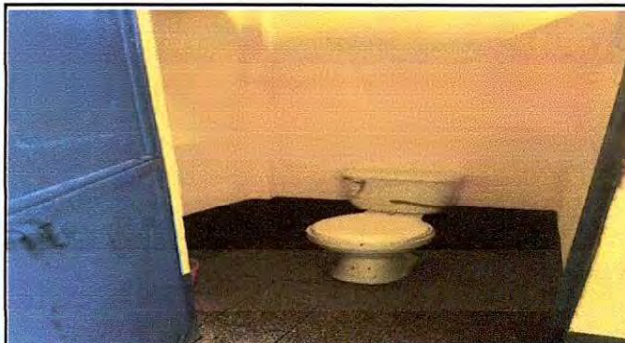
Foto 9: Pintura en muros exteriores e interiores en sanitarios (módulo 1)

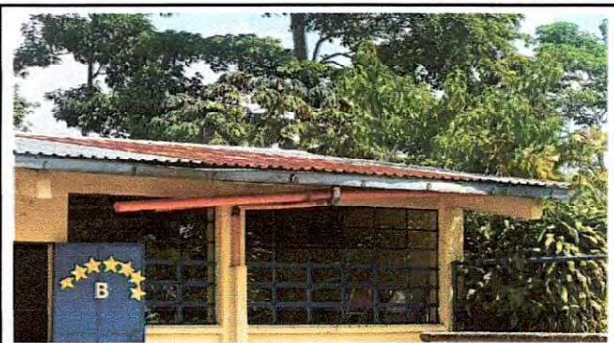
Foto 10: Sustitución de lámina, por lámina troquelada aluzinc calibre 26 y capote en aula No.5 (módulo 2)

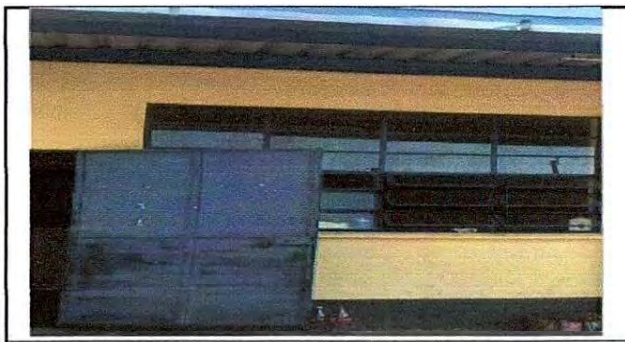
Foto 11: Mantenimiento de estructura (lijado, cepillado y aplicación de pintura) (módulo 2)

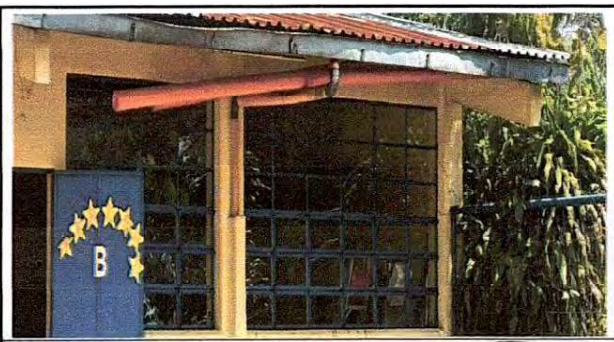
Foto 12: Sustitución de canal de metal 2

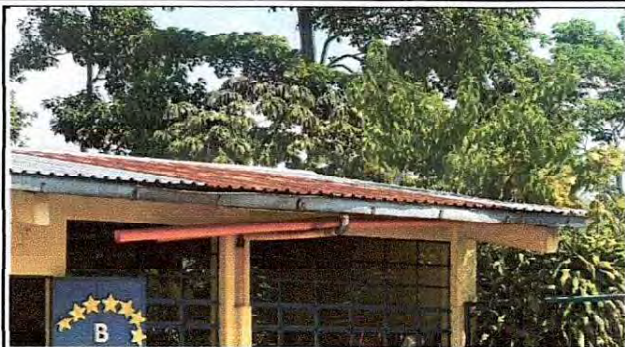
Foto 13: Sustitución de bajada de agua pluvial de metal por tubo PVC 3" (módulo 2)

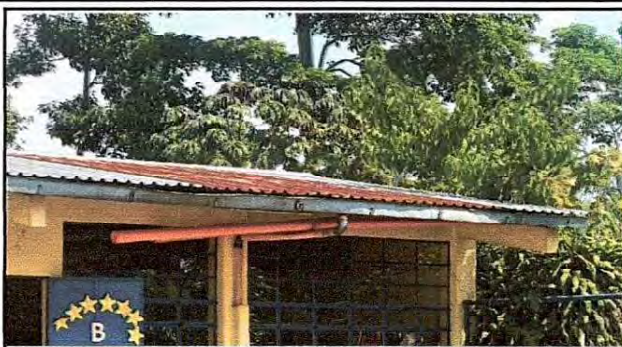
Foto 13: Sustitución de bajada de agua pluvial de metal por tubo PVC 3" (módulo 2)

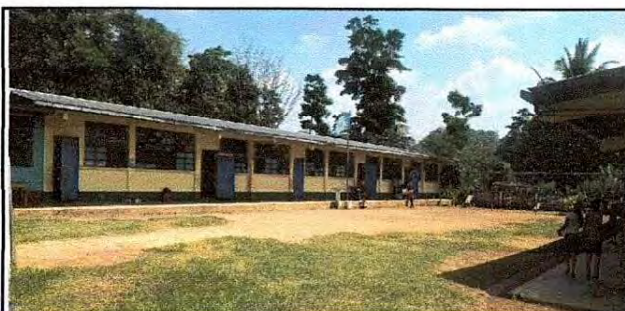
Foto 14: pintura en muros exteriores e interiores en aulas (módulo 2)

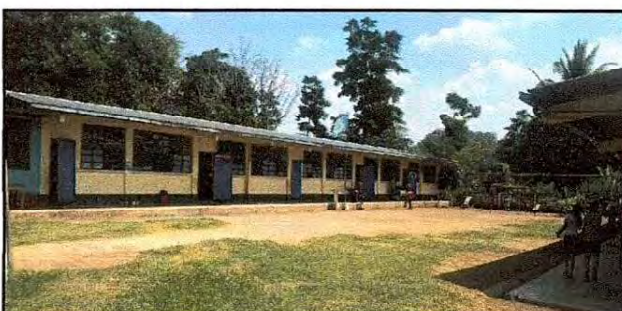
Foto 14: pintura en muros exteriores e interiores en aulas (módulo 2)

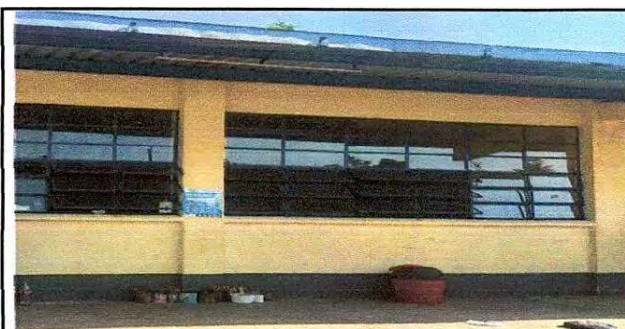
Foto 15: pintura en muros exteriores e interiores en aulas (módulo 2)

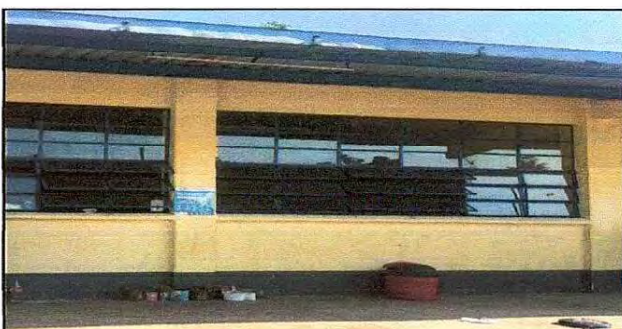
Foto 15: pintura en muros exteriores e interiores en aulas (módulo 2)
