SITUACIÓN DEFICIENCIAS DETERMINADAS

| NOMBRE DEL ESTABLECIMIENTO: | INEB TELESECUNDARIA | DIRECCIÓN DEL ESTABLECIMIENTO: | CANTON VERACRUZ |
| CÓDIGO DEL ESTABLECIMIENTO: | 10-11-0006-45 | FECHA: | 17/11/2025 |

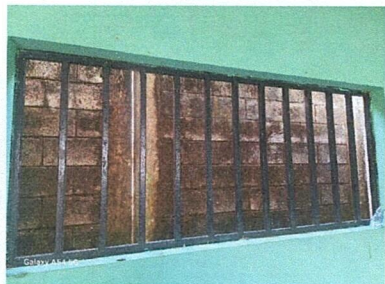
Foto 1: Suministro e instalación de balcón metálico con marco de angular 1" x 1" x 1/8" reforzado con hierro 1/2"

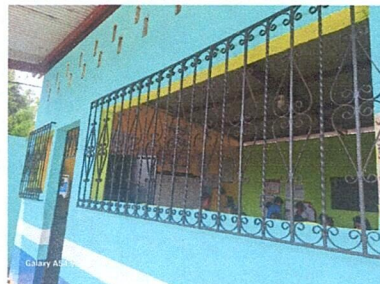
Foto 2: Suministro e instalación de ventana U-PVC vidrio 5mm

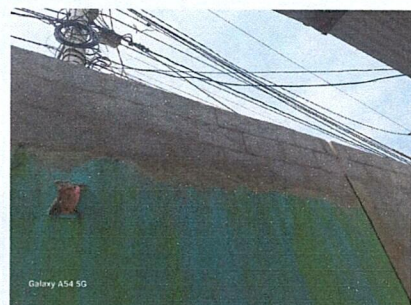
Foto 5: Suministro de block para circulación de muro perimetral (incluye columnas de 0.15 x 0.15 x 0.75 mts con hierro Ø 1/2" est. 1/4 + solera de 0.20 x 0.15 con hierro Ø 3/8" est. 1/4")

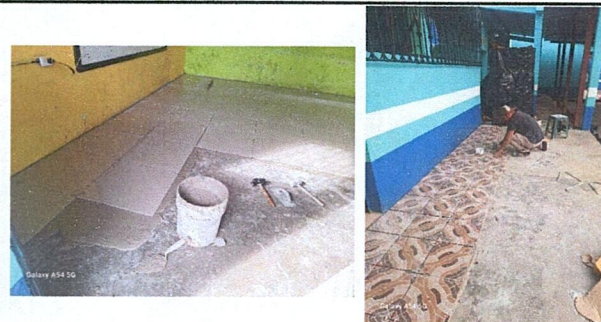
Foto 6: Sustitución de piso por piso cerámico

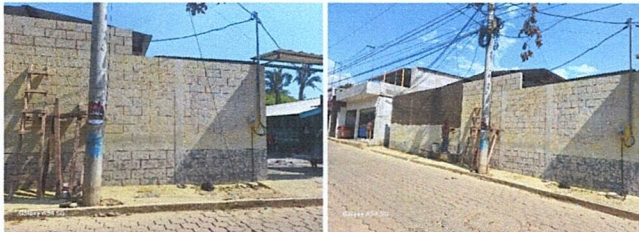
Foto7: Repello y cernido de paredes exteriores

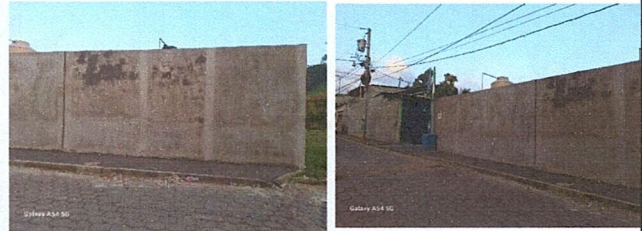
Foto 8: Reparacion de banqueta

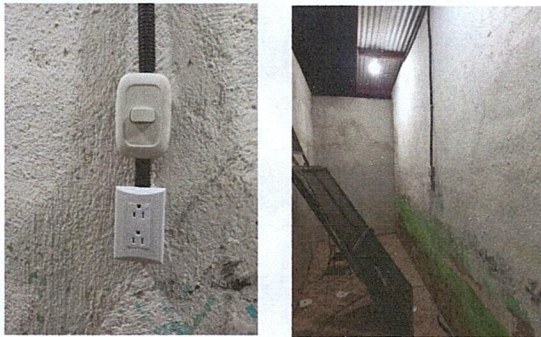
Foto 9: Reparación del sistema eléctrico

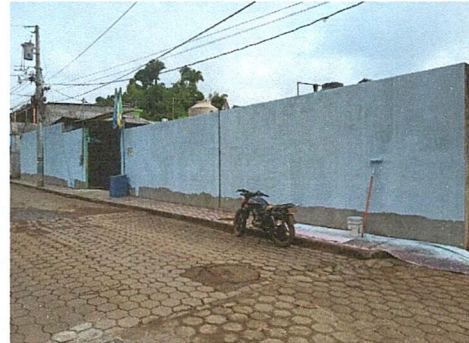
Foto 10: Pintura en exteriores
