SITUACIÓN DEFICIENCIAS DETERMINADAS

| NOMBRE DEL ESTABLECIMIENTO: | INEB TELESECUNDARIA | DIRECCIÓN DEL ESTABLECIMIENTO: | CANTON VERACRUZ |
| CÓDIGO DEL ESTABLECIMIENTO: | 10-11-0006-45 | FECHA: | 12/12/2025 |

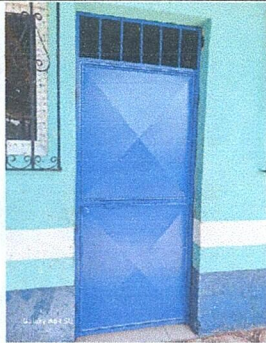
Foto 3: Sustitución de puerta de metal por puerta de metal 0.88 x 2.33, Suministro e instalación de contrapuerta de metal 0.88 x 2.33

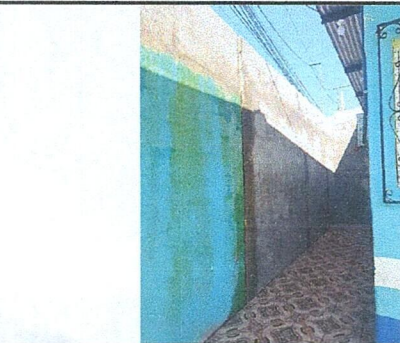
Foto 4: Suministro de concreto t:0.10

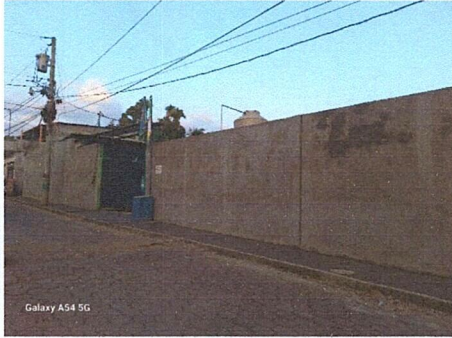
Foto 7: Repello y cernido de paredes exteriores

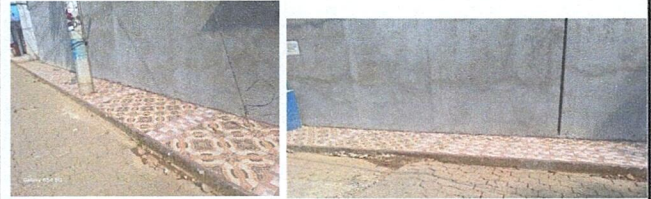
Foto 8: Reparacion de banqueta y colocación de piso cerámico

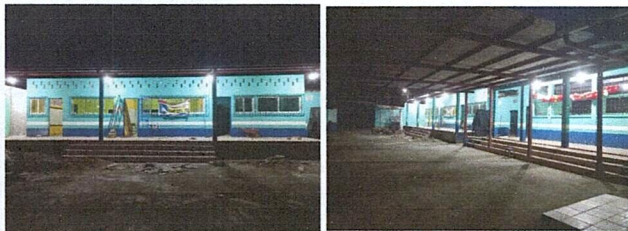
Foto 9: Reparación del sistema eléctrico

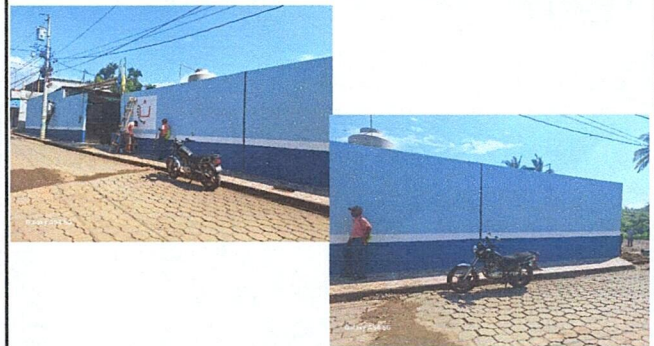
Foto 10: Pintura en paredes exteriores
