SITUACIÓN DEFICIENCIAS DETERMINADAS

| NOMBRE DEL ESTABLECIMIENTO: | EODP ANEXA A EORM | DIRECCIÓN DEL ESTABLECIMIENTO: | COLONIA EL GUAYABAL |
| CÓDIGO DEL ESTABLECIMIENTO: | 10-15-2219-42 | FECHA: | 10/10/2025 |

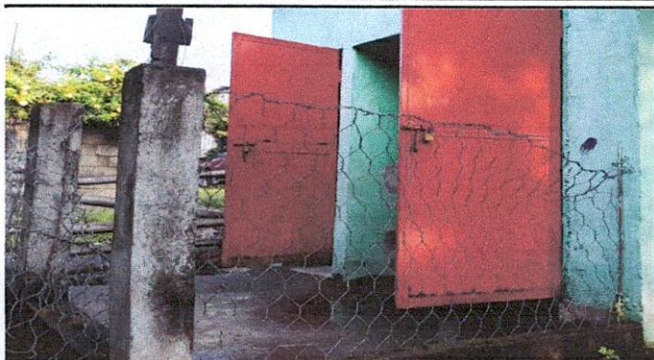
Foto 1: Sustrucción de malla galvanizada de 1 1/2 pulgada

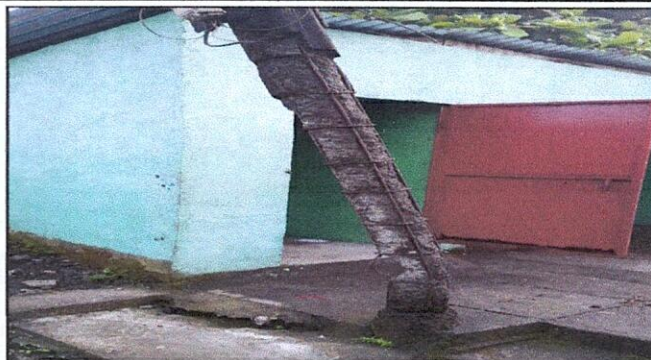
Foto 2: Reparación de muro de base de contador eléctrico

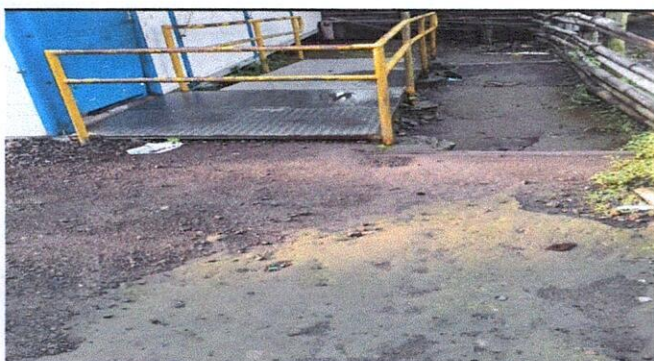
Foto 3: Mejoramiento de rampa de concreto

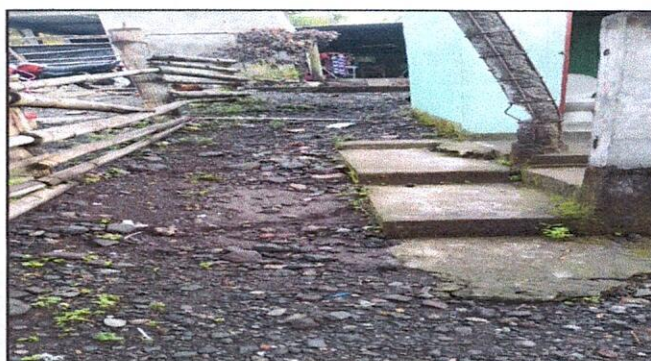
Foto 4: Reparación de gradas de concreto

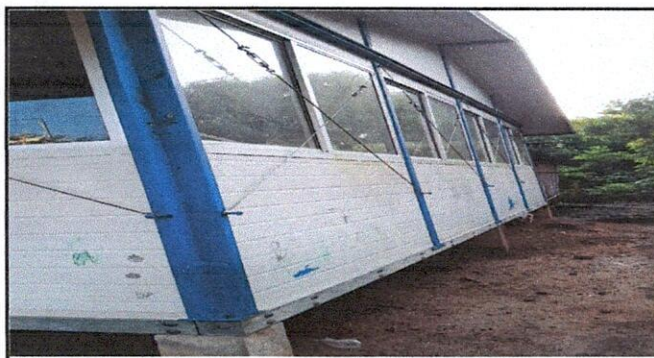
Foto 5: Aplicación de pintura en muros interiores y exteriores

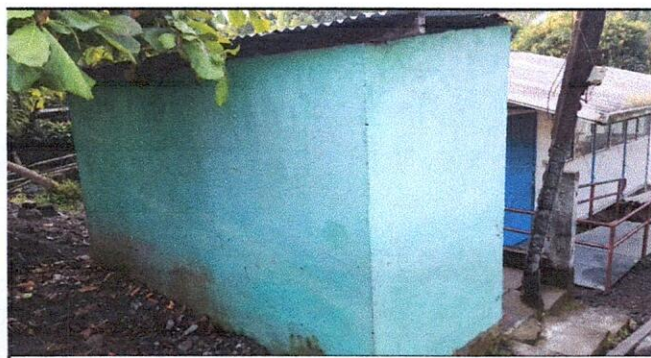
Foto 6: Aplicación de pintura en muros interiores y exteriores

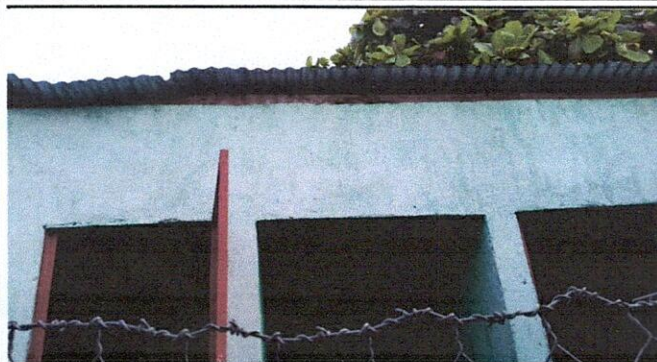
Foto 1: Sustrucción de cubierta de lámina + estructura de techo en servicios sanitarios

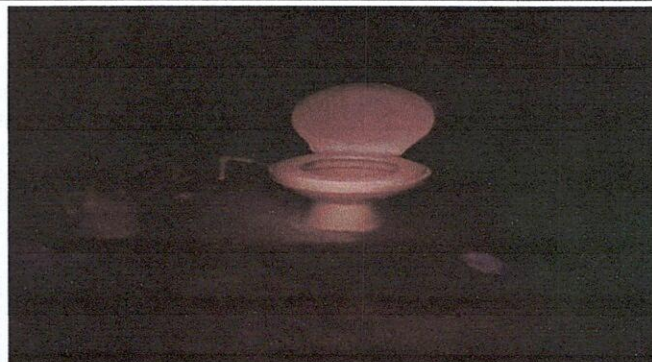
Foto 2: Sustrucción de inodoros en servicios sanitarios

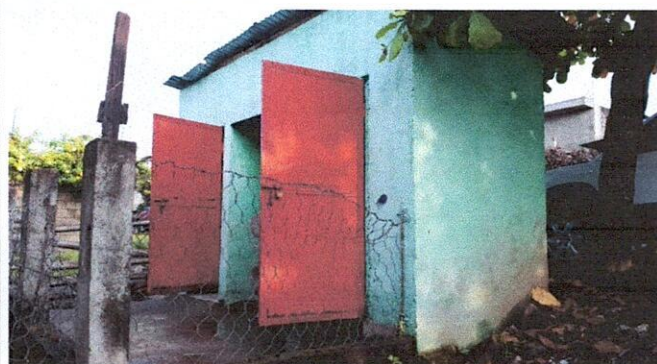
Foto 3: Mantenimiento a puertas de metal de servicios sanitarios de 1.80X0.75 mts (Incluye chapa)

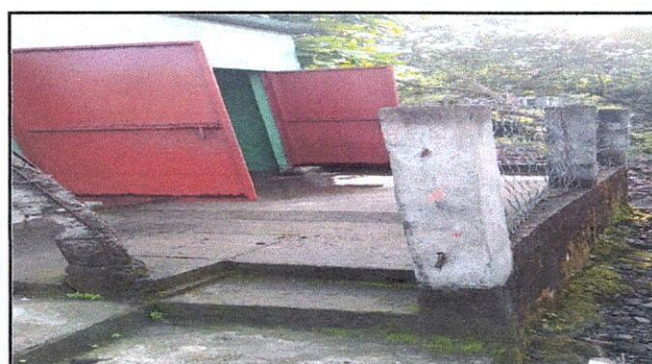
Foto 4: Sustrucción de piso cerámico en servicios sanitarios + instalación de azulejos en paredes

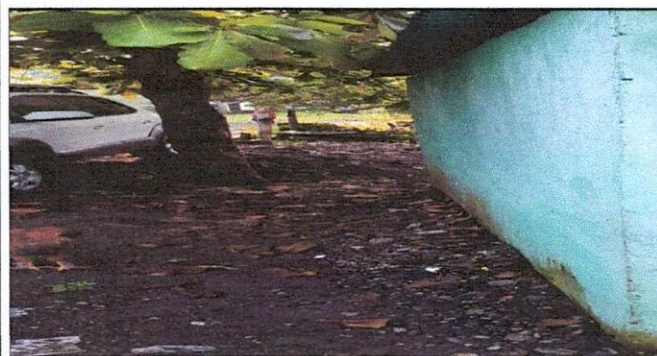
Foto 5: Suministro estructura de concreto para base de depósito de tanque elevado de 2.00X2.00X3.00 mts

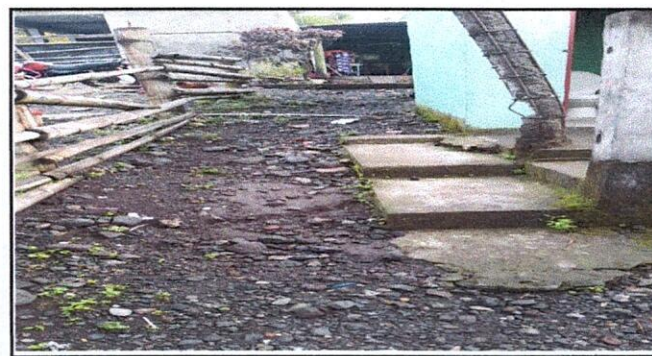
Foto 6: Suministro de pila de concreto fabricado en el área de servicios sanitarios
