SITUACIÓN DEFICIENCIAS DETERMINADAS

| NOMBRE DEL ESTABLECIMIENTO: | EODP COLONIA SAN FRANCISCO | DIRECCIÓN DEL ESTABLECIMIENTO: | COLONIA SAN FRANCISCO |
| CÓDIGO DEL ESTABLECIMIENTO: | 10-17-0007-42 | FECHA: | 8/05/2025 |

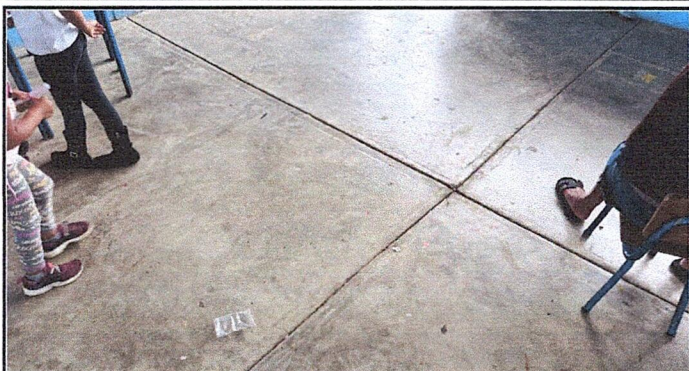
Foto 1: Sustrucción de piso de torta de concreto por cerámico

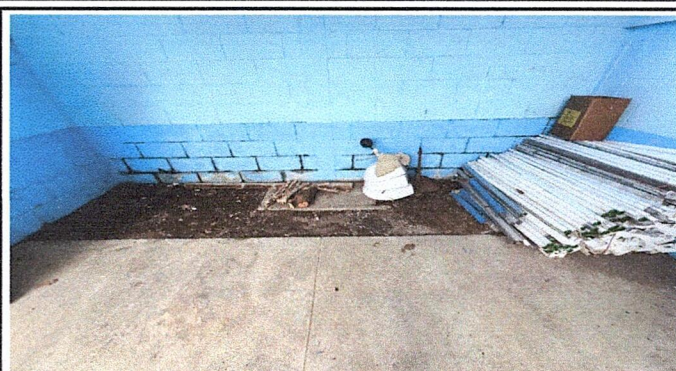
Foto 2: Sustrucción de piso de concreto deteriorado por torta de concreto

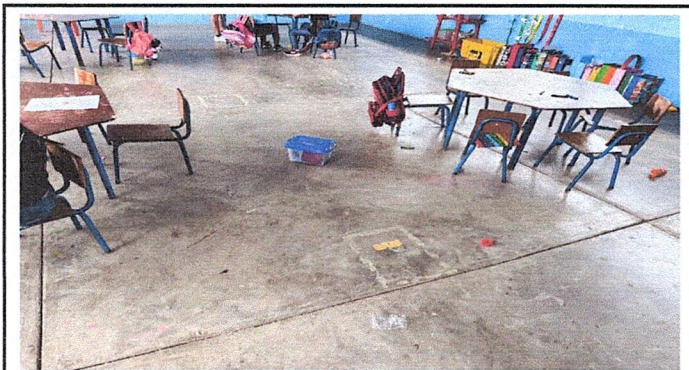
Foto 3: sustitución de piso de torta de concreto por cerámico

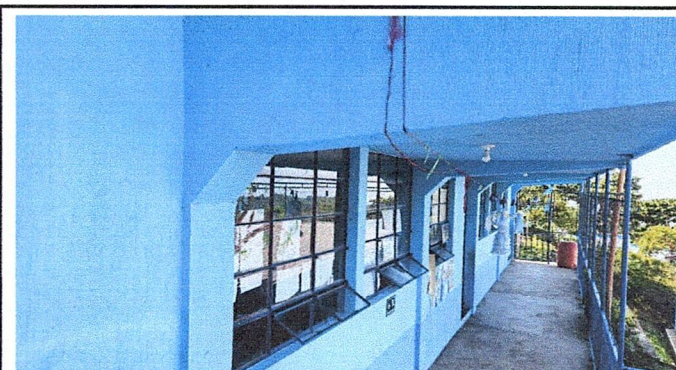
Foto 4: Sustrucción de ventanas de metal con vidrio por ventanas de UPVC

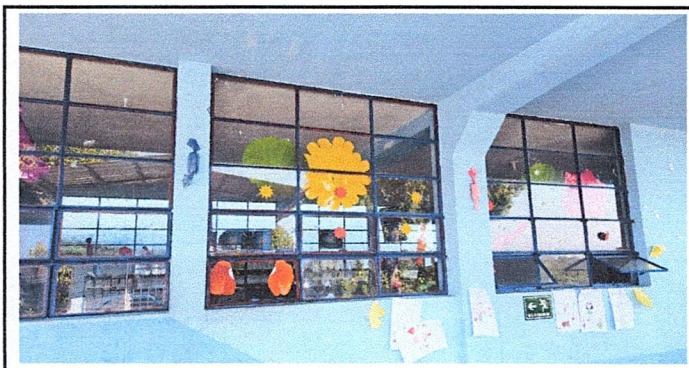
Foto 5: Sustrucción de ventanas de metal con vidrio por ventanas de UPVC

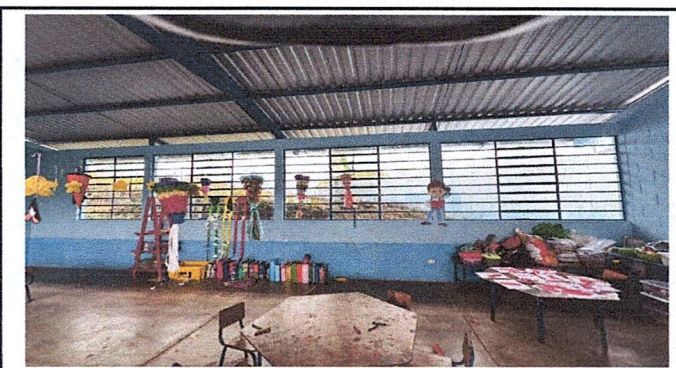
Foto 6: Sustrucción de ventanas de metal con vidrio por ventanas de UPVC
