SITUACIÓN DEFICIENCIAS DETERMINADAS

PREVIO ☒

| NOMBRE DEL ESTABLECIMIENTO | EORM '15 DE SEPTIEMBRE' | DIRECCIÓN DEL ESTABLECIMIENTO: | CANTON CAMACHE CHIQUITO |
| CÓDIGO DEL ESTABLECIMIENTO | 10-17-0388-43 | FECHA: | 28/08/2025 |

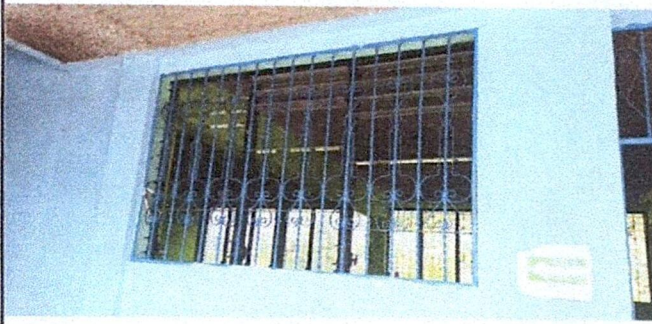
FOTO 1: Suministro de ventanas pvc corrediza vidrios claros

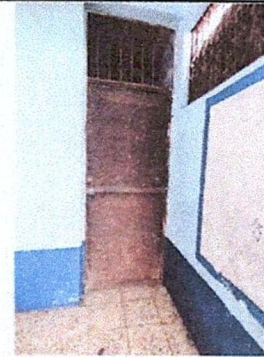
FOTO 2: Sustitución de puerta, por puerta de metal de 0.90 x 2.76 metros

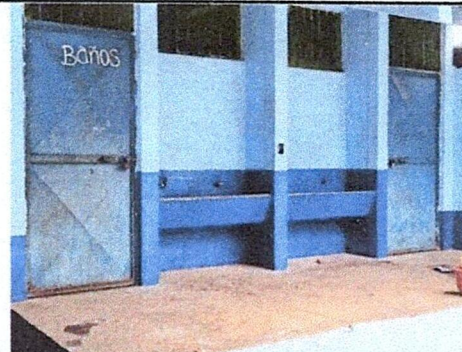
FOTO 3: Mantenimiento de estructura portante de metal (lijado, cepillado y aplicación de 2 manos de pintura anticorrosiva) (incluye mano de obra)
