SITUACIÓN DEFICIENCIAS DETERMINADAS

| NOMBRE DEL ESTABLECIMIENTO: | EORM 15 DE SEPTIEMBRE | DIRECCIÓN DEL ESTABLECIMIENTO: | CANTON CAMACHE CHIQUITO |
| CÓDIGO DEL ESTABLECIMIENTO: | 10-17-0388-43 | FECHA: | 27/11/2025 |

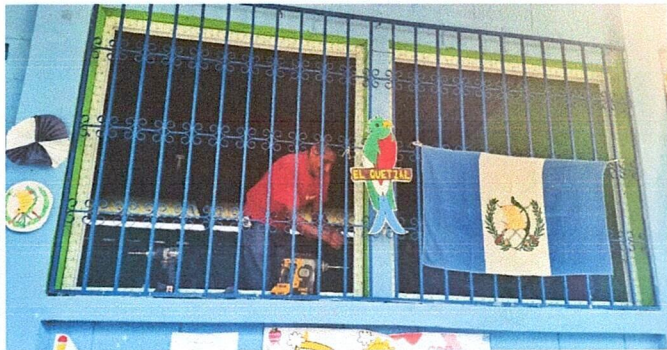
Foto 1: Suministro de ventana pvc corrediza vidrios claros

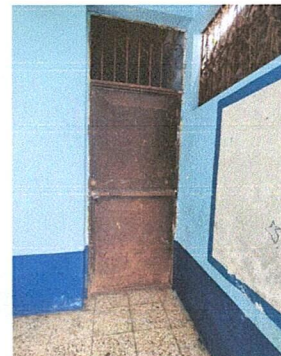
Foto 2 : Sustitución de puerta, por puerta de metal de 0.90 x 2.76 metros

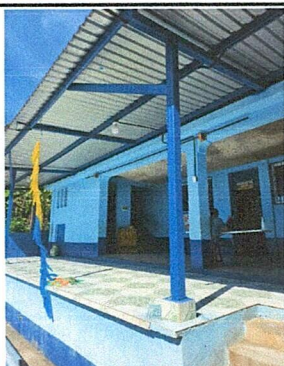
Foto 3: Mantenimineto de estructura portante de metal (lijado y cepillado y aplicación de 2 manos de pintura anticorrosiva) (incluye mano de obra)

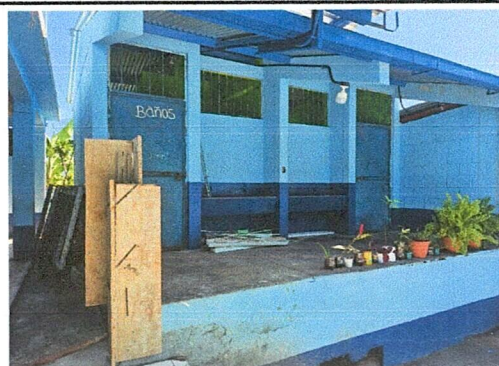
Foto 4: Mantenimiento de puerta de metal de 1.00 x 2.20 (lijado, cepillado y aplicación de 2 manos de pintura anticorrosiva)

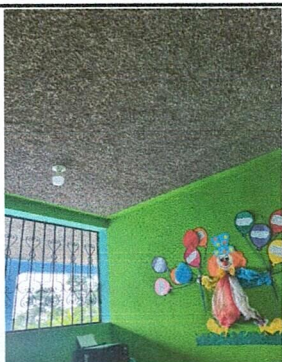
Foto 5: Reparación de sistema eléctrico de iluminación y fuerza (tomacorrientes, plataformas, focos, interruptores, 2 tableros, cableado y entubado)

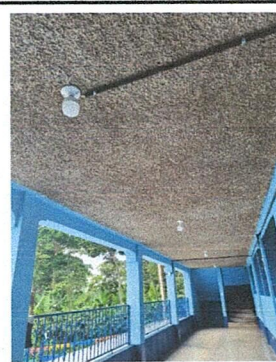
Foto 6: Reparación de sistema eléctrico de iluminación y fuerza (tomacorrientes, plataformas, focos, interruptores, 2 tablero, cableado y entubado)
