SITUACIÓN DE DEFICIENCIAS  
DETERMINADAS:

| NOMBRE DEL ESTABLECIMIENTO: | CEIN-PAIN | DIRECCIÓN DEL ESTABLECIMIENTO: | Caserío Mazá |
| CÓDIGO DEL ESTABLECIMIENTO: | 10-17-1773-42 | FECHA: | 7/10/2025 |

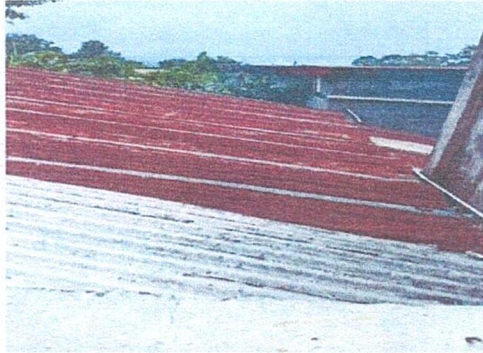
Foto 7: Cambio de laminas, modulo aula.

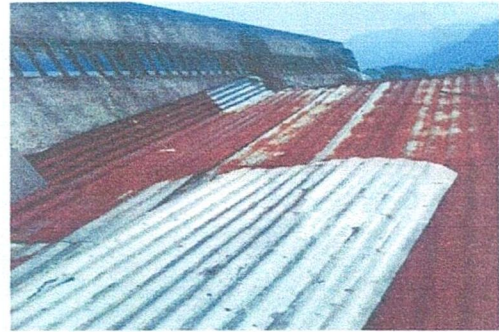
Foto 8: Cambio de laminas, modulo aula.

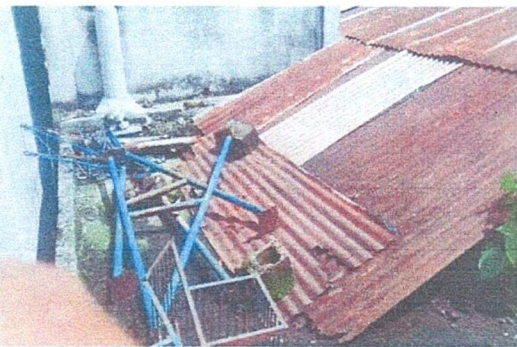
Foto 9: Cambio de laminas, modulo aula.

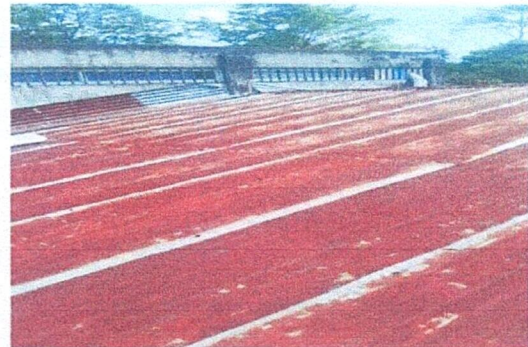
Foto 10: Cambio de laminas, modulo aula.

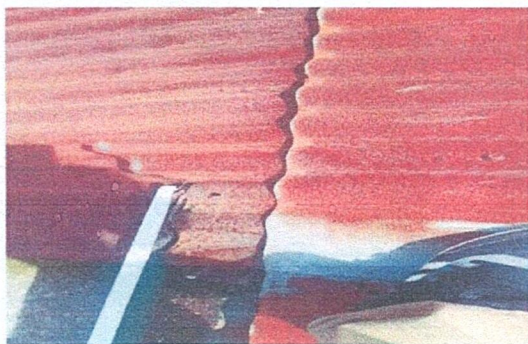
Foto 11: Cambio de laminas, modulo aula.

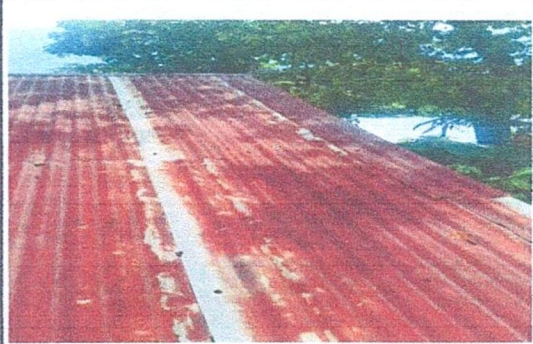
Foto 12: Cambio de laminas, modulo aula.

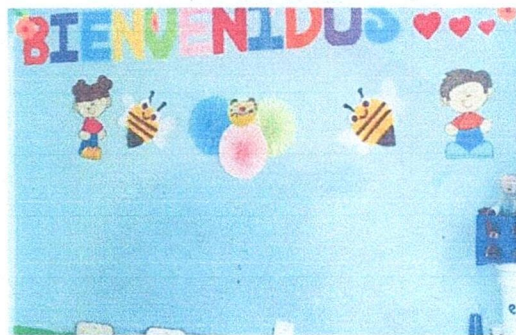
Foto 14: Reparación de sernido de paredes.

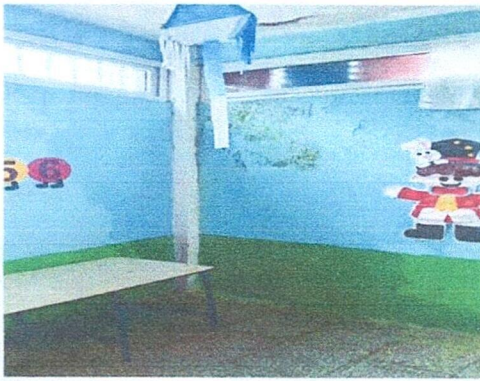
Foto 15: Reparación de sernido de paredes.

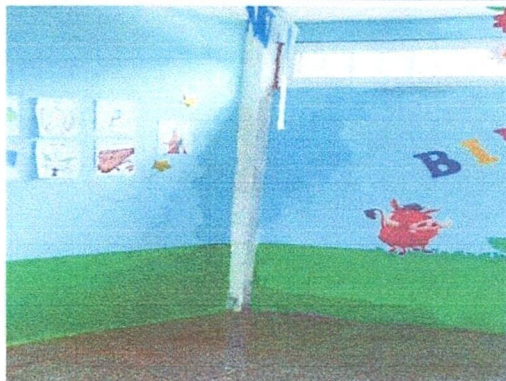
Foto 16: Reparación de sernido de paredes.

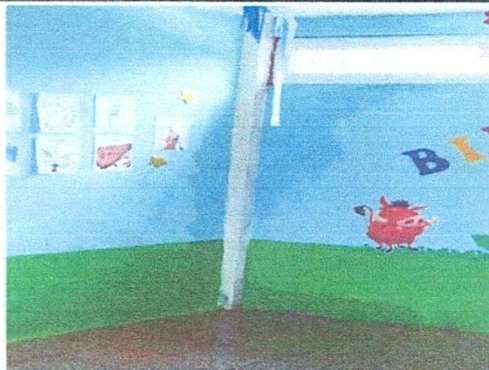
Foto 17: Reparación de sernido de paredes.

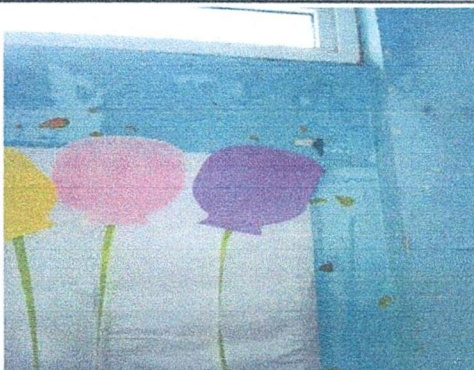
Foto 18: Reparación de sernido de paredes.

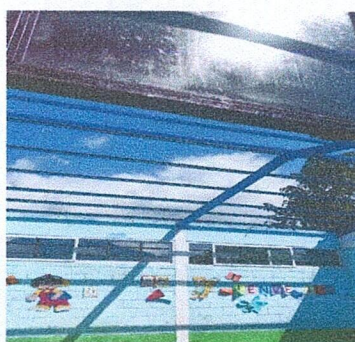
Foto 1: Cambio de Laminas Modulo Aula

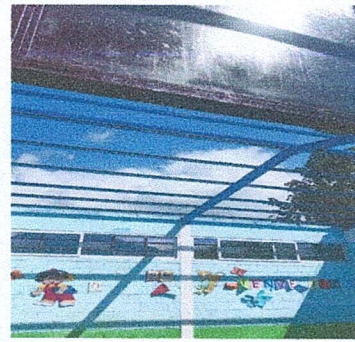
Foto 2: Cambio de Laminas Modulo Aula

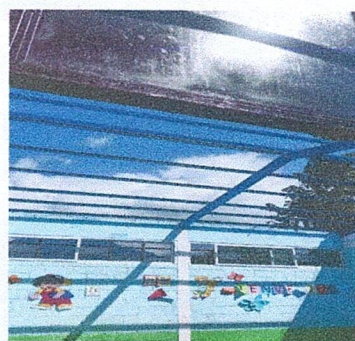
Foto 3: Cambio de Laminas Modulo Aula

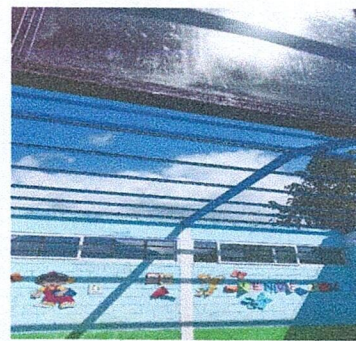
Foto 4: Cambio de Laminas Modulo Aula

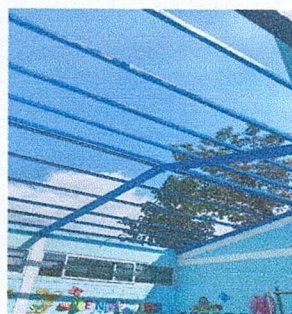
Foto 5: Cambio de Laminas Modulo Aula

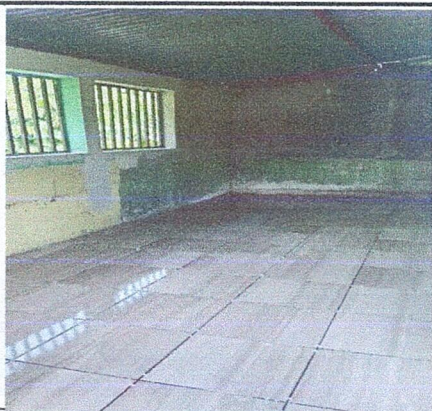
Foto 7: Sustrucción de piso cerámico de aula

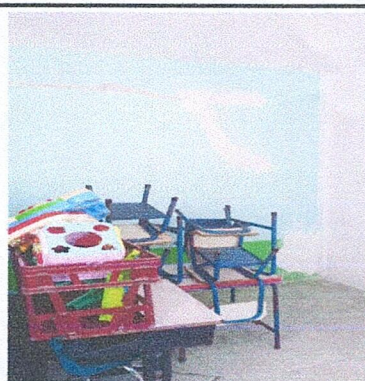
Foto 8: Reparación y Sernido de Paredes

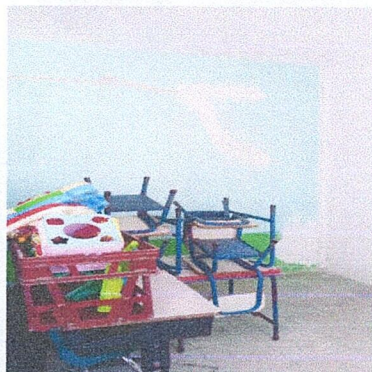
Foto 9: Reparación y Sernido de Paredes

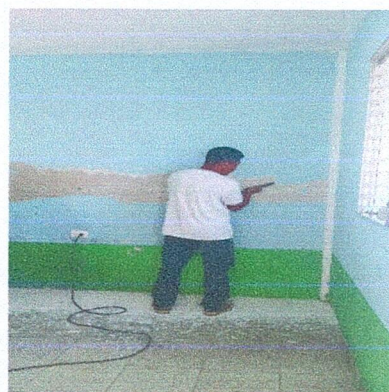
Foto 10: Sernido de paredes.

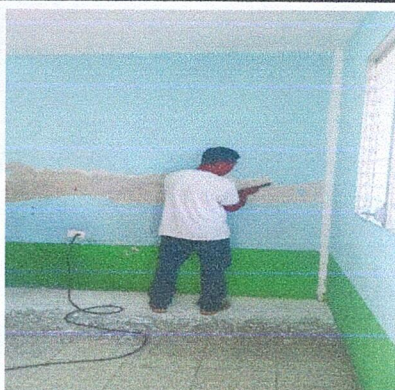
Foto 11: Reparación y Sernido de Paredes

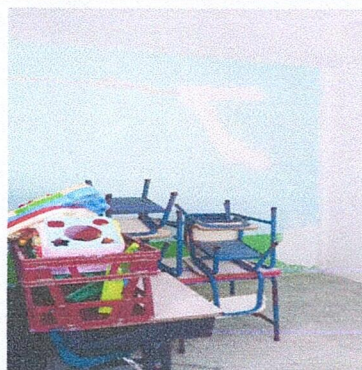
Foto 12: Reparación y Sernido de Paredes

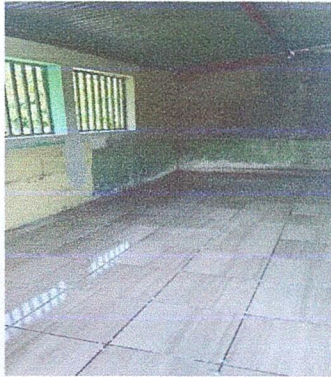
Foto 13: Remodelacion de Aula

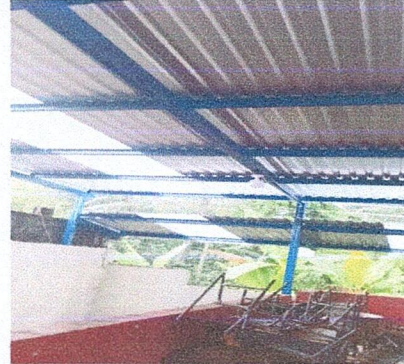
Foto 14: Estructura de Techo

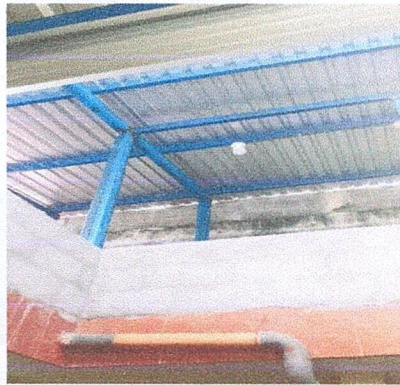
Foto 15: Estructura de Techo

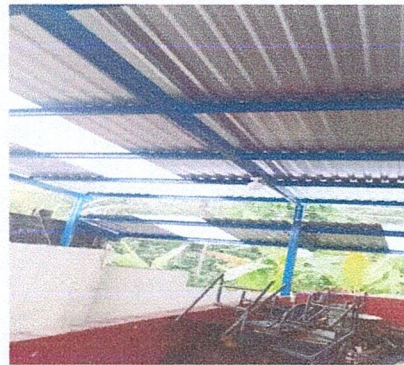
Foto 16: Estructura de Techo

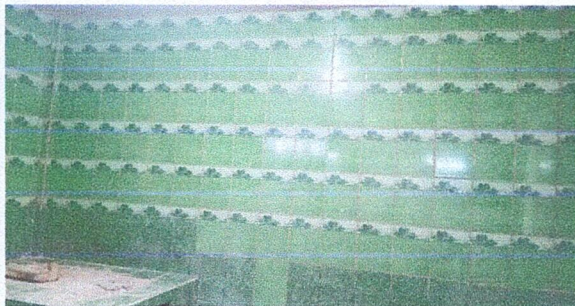
Foto 17: Colocacion de Azulejo Modulo Cosina

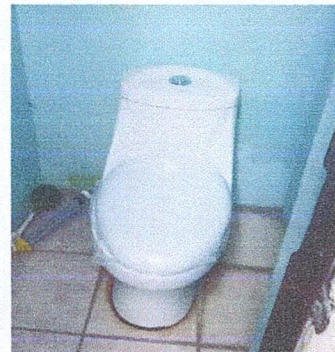
Foto 18: Remodelacion de Sanitarios
