SITUACIÓN DEFICIENCIAS DETERMINADAS

| NOMBRE DEL ESTABLECIMIENTO: | INEB DE TELESECUNDARIA | DIRECCIÓN DEL ESTABLECIMIENTO: | CANTÓN SAN LORENCITO |
| CÓDIGO DEL ESTABLECIMIENTO: | 10-18-0007-45 | FECHA: | 5/05/2025 |

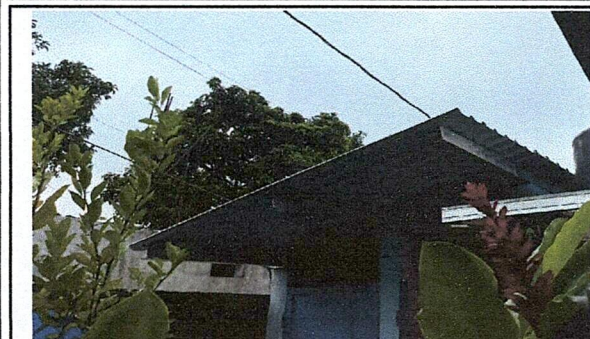
Foto 7: Suministro de lámina troquelada aluzinc calibre 26 + estructura de techo

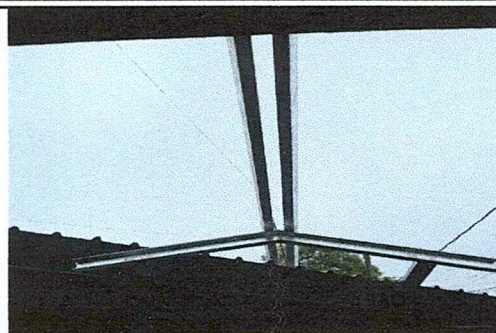
Foto 8: Suministro de lámina troquelada aluzinc calibre 26 + estructura de techo

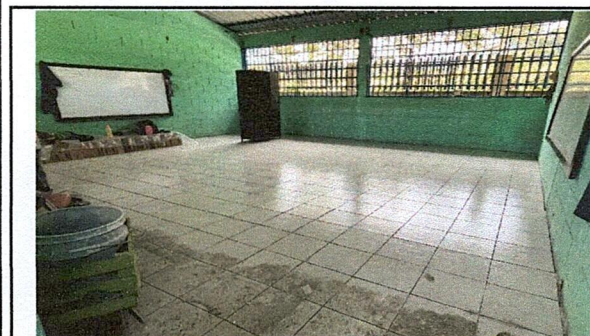
Foto 9: Suministro de piso cerámico

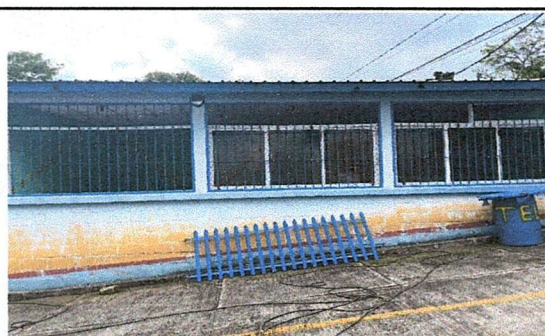
Foto 10: Suministro de ventanas pvc de 1.60 x 2.70 metros

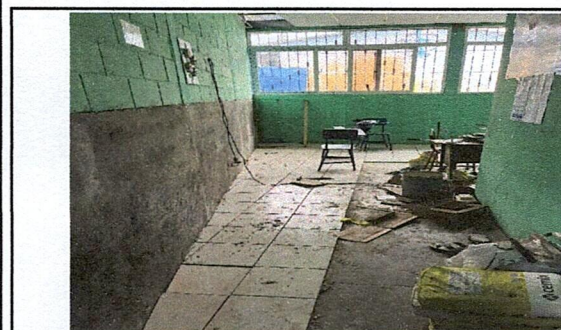
Foto 11: Suministro de piso cerámico

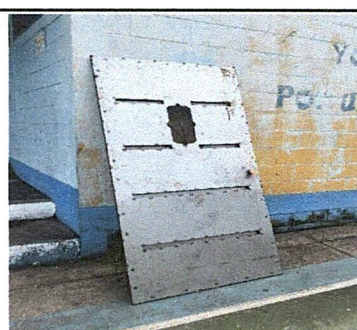
Foto 12: Sustitución de puerta de metal de 1.00 x 2.00 metros

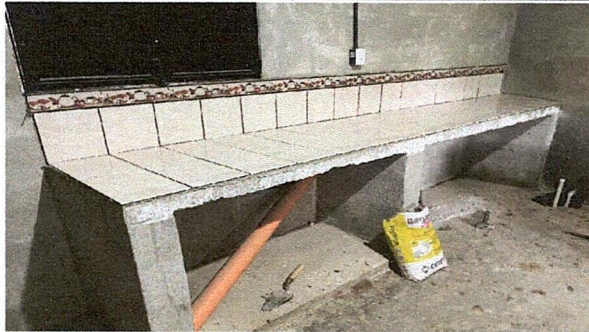
Foto1: Suministro de azulejo para gabinetes de cocina

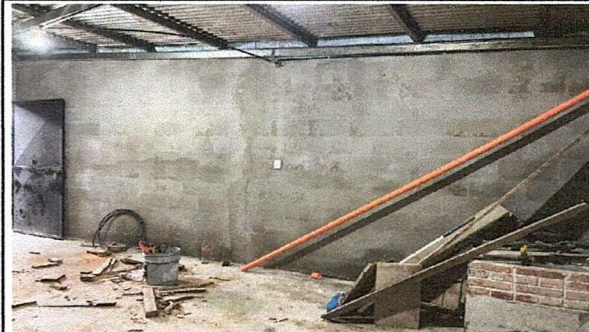
Foto 2: Suministro de repello de muro

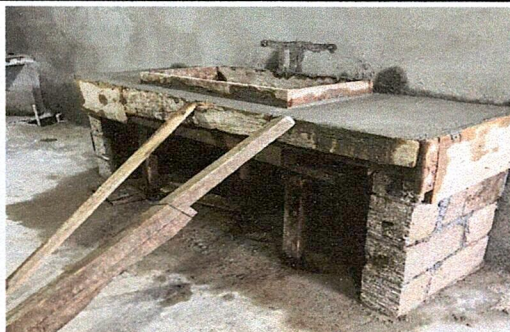
Foto 3: Suministro de lavatrastos de concreto + revestimiento de azulejo 0.60 x 2.20

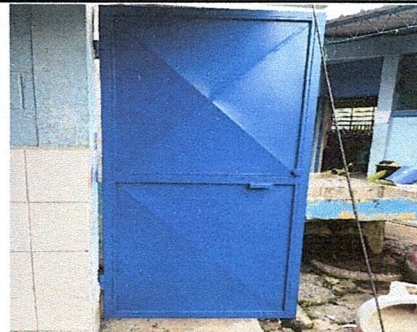
Foto 4: Mantenimiento de puertas de metal de 0.90 x 2.00

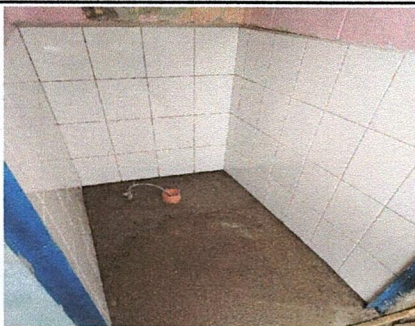
Foto 5: Sustitución de sanitarios con sus accesorios

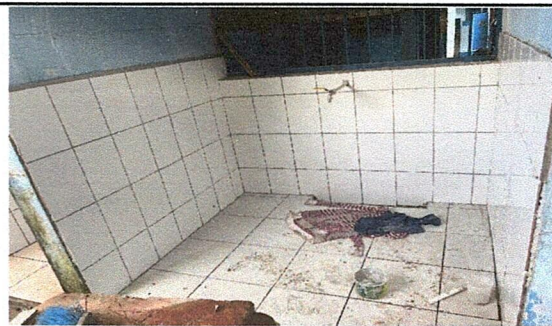
Foto 6: Sustitución de pila, Suministro de azulejo en paredes + suministro de piso
