SITUACIÓN DEFICIENCIAS DETERMINADAS

| NOMBRE DEL ESTABLECIMIENTO: | CEIN -PAIN- ANEXO A EOUM | DIRECCIÓN DEL ESTABLECIMIENTO: | 06 de AGOSTO DE 2025 |
| CÓDIGO DEL ESTABLECIMIENTO: | 10-19-2208-42 | FECHA: | 06 DE AGOSTO DE 2025 |

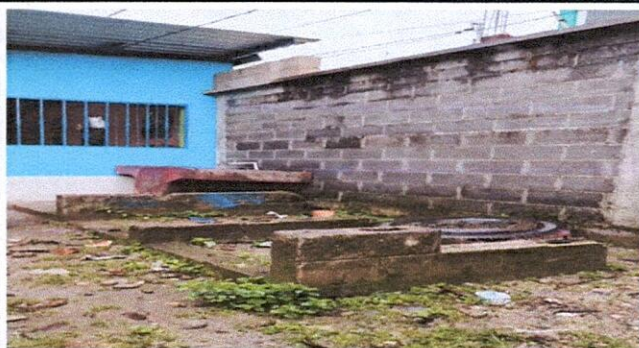
FOTO 1 RENGLO 1.1, 1,2 SUMINISTRO DE SANITARIOS, MINGITORIO.

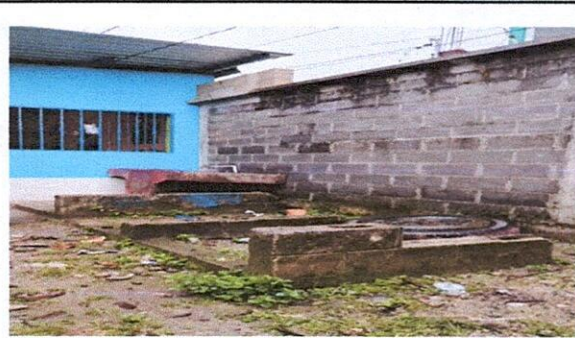
FOTO 2 RENGLO 1.3 SUMINISTRO DE LEVANTADO DE MURO DE BLOK EN SANITARIOS

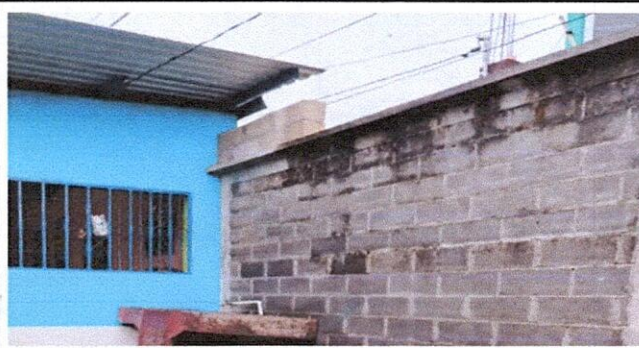
FOTO 3 RENGLO 1.4 SUMINISTRO E INSTALACION DE LAVAMANOS FUNDIDOS AZULEJEADOS

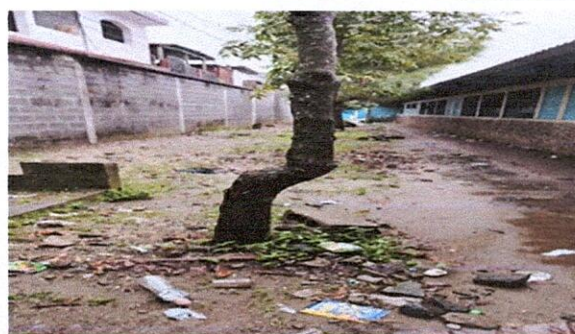
FOTO 4 RENGLO 1.6 SUMINISTRO DE FUNDICION DE TORTA DE CEMENTO Y PISO CERAMICO,

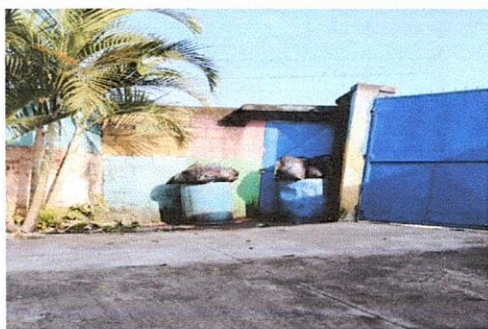
FOTO 5 RENGLO 2.1 SUMINISTRO DE SOPORTE DE TECHADO ESTRUCTURA METALICA ENTRADA AL ESTABLECIMIENTO.

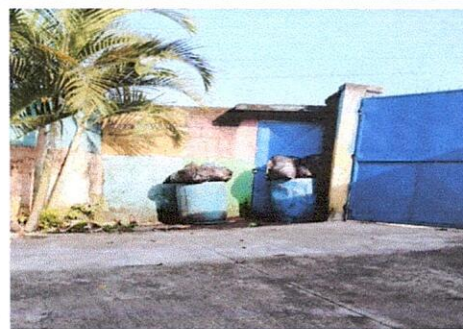
FOTO 6 RENGLO 2.2 SUMINISTRO DE PORTON CORREDIZO ENTRADA AL ESTABLECIMIENTO

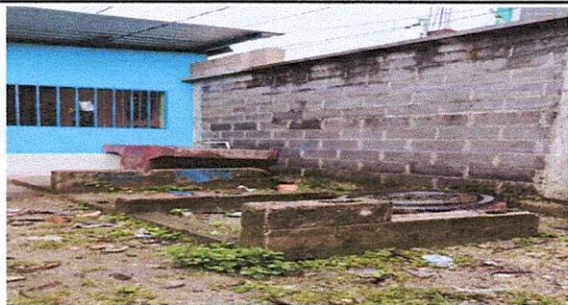
FOTO 7 RENGLON 1.5 SUMINISTRO DE PUERTA DE METAL EN SANITARIOS

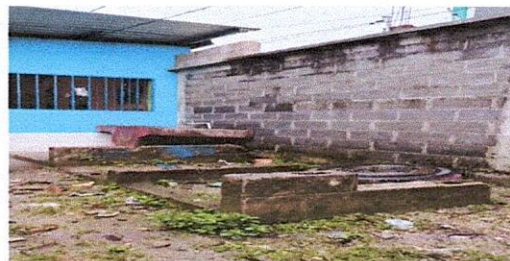
FOTO 8 : RENGLON 1.2 SUMINISTRO DE MINGITORIO DE CONCRETO AZULEJADO

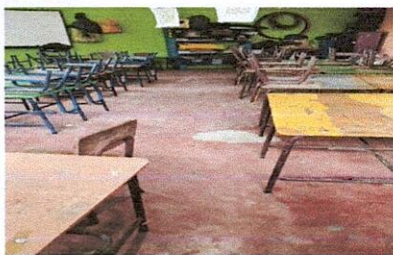
FOTO 11: REFERENCIA RENGLON 3.1 INSTALACION DE PISO CERAMICO EN AULA 1
