SITUACIÓN DEFICIENCIAS DETERMINADAS

| NOMBRE DEL ESTABLECIMIENTO: | INEB DE TELESECUNDARIA | DIRECCIÓN DEL ESTABLECIMIENTO: | ALDEA SAN ANTONIO LAS FLORES |
| CÓDIGO DEL ESTABLECIMIENTO: | 10-20-0012-45 | FECHA: | 28/08/2025 |

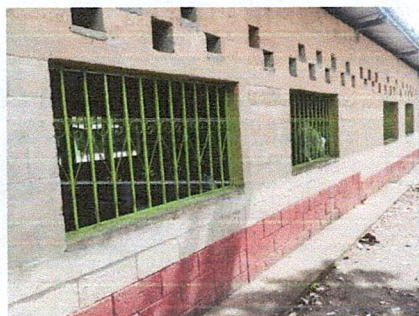
1. Mantenimiento a balcones de metal 1.00 x 1.60 (lijado, cepillado, aplicación de pintura anticorrosiva)

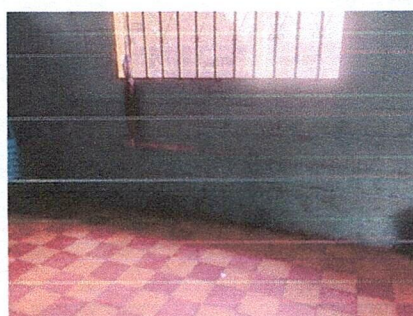
2. Sustitución de piso de granito por piso cerámico

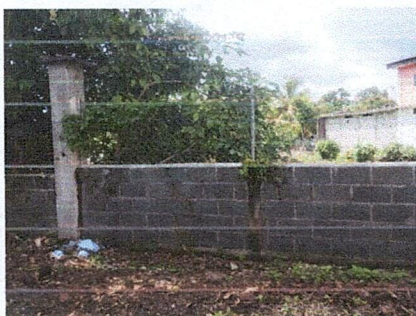
3. Suministro de block para circulación de muro perimetral (incluye columnas de 0.15 x 0.15 x 1.00 mt con hierro Ø 1/2" est. 1/4 + solera de 0.20 x 0.15 con hierro Ø 3/8" est. 1/4")

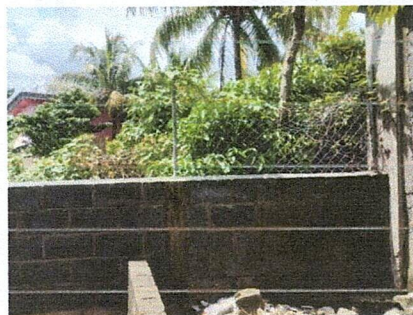
4. Suministro de block para circulación de muro perimetral (incluye columnas de 0.15 x 0.15 x 1.00 mt con hierro Ø 1/2" est. 1/4 + solera de 0.20 x 0.15 con hierro Ø 3/8" est. 1/4")

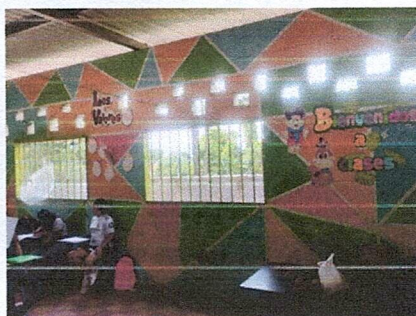
5. Suministro e instalación de ventana U-pvc
