REGISTRO FOTOGRÁFICO  
PROGRAMA DE MANTENIMIENTO DE EDIFICIOS ESCOLARES PÚBLICOS

SITUACIÓN DEFICIENCIAS DETERMINADAS

PREVIO ☒

| NOMBRE DEL ESTABLECIMIENTO: | INEB DE TELESECUNDARIA | DIRECCIÓN DEL ESTABLECIMIENTO: | ALDEA MORAZAN |

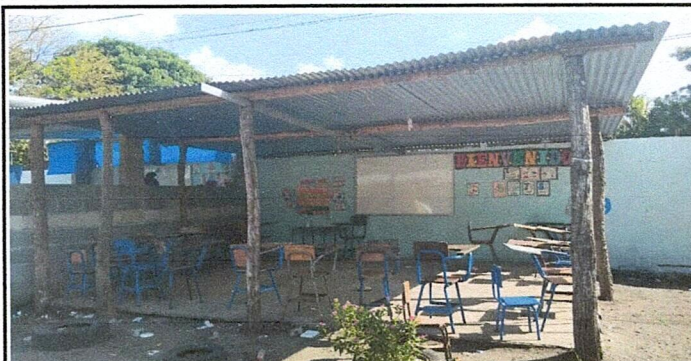
Foto1: sustitucion de coscandra de madera por costanera metalica 2x3.  
sustitucion de lamina por lamina troquelada cal 26 (modulo de aula)

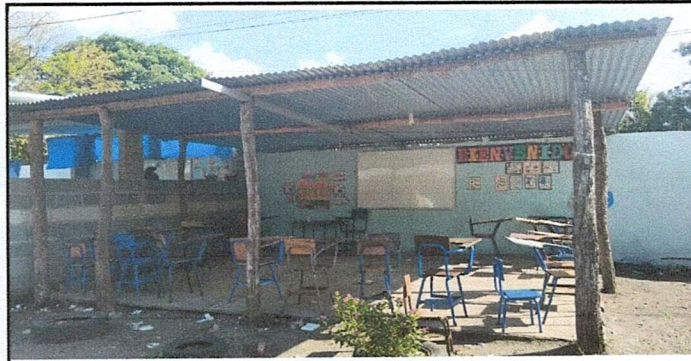
Foto 2: Suministro de block para circulación de muro (incluye columnas de 0.15 x 0.15 x 1.00 mts con hierro Ø 1/2" est. 1/4 + solera de 0.20 x 0.15 con hierro Ø 3/8" est. 1/4") (modulo de aula)

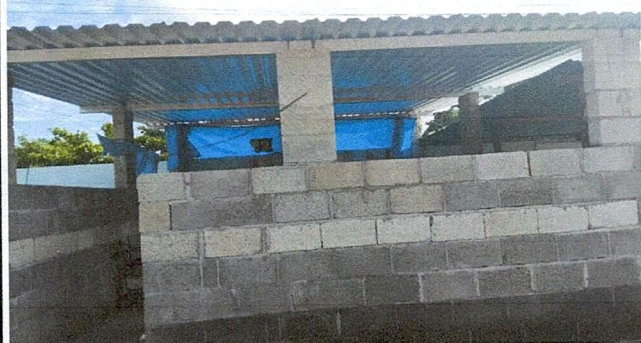
Foto 3: suministro de repello . Modulo aula. Suministro e instalación de balcón metálico con marco de angular 1" x 1" reforzado con hierro 3/8" (incluye pago de mano de obra)

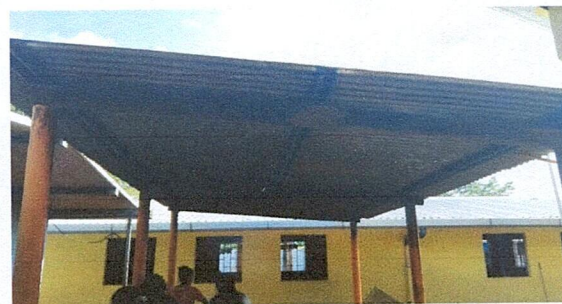
Foto 4: Sustitución de costanera de madera por costanera metálica 2 x 3. Sustitución de lámina por lámina troquelada cal. 26

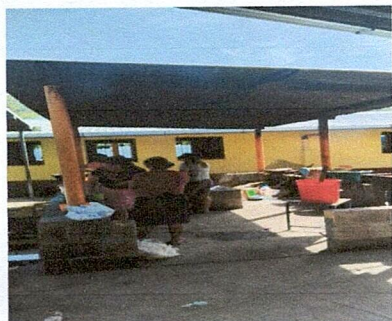
Foto 5: Suministro e instalación de balcón metálico con marco de angular 1" x 1" reforzado con hierro 3/8" (incluye pago de mano de obra)

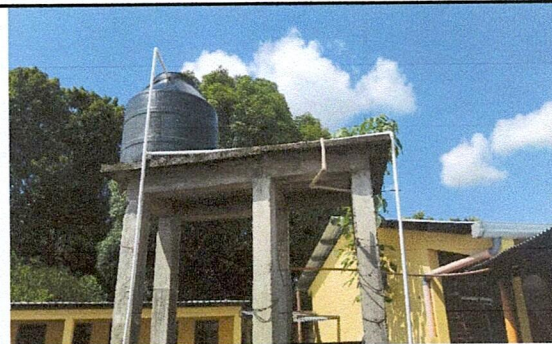
Foto 6: Sustitución de tinaco por tinaco de agua 1,100 lts. Suministro de tubería Ø 1" mas accesorios (instalación para servicios sanitarios)
