SITUACIÓN DEFICIENCIAS DETERMINADAS

| DEPARTAMENTO: | SUCHITEPEQUEZ | MUNICIPIO: | RIO BRAVO |
| NOMBRE DEL ESTABLECIMIENTO: | E.O.R.M. | DIRECCIÓN DEL ESTABLECIMIENTO: | COMUNIDAD CANDELARIA |

**REGISTRO FOTOGRÁFICO**  
**PROGRAMA DE MANTENIMIENTO DE EDIFICIOS ESCOLARES PÚBLICOS**

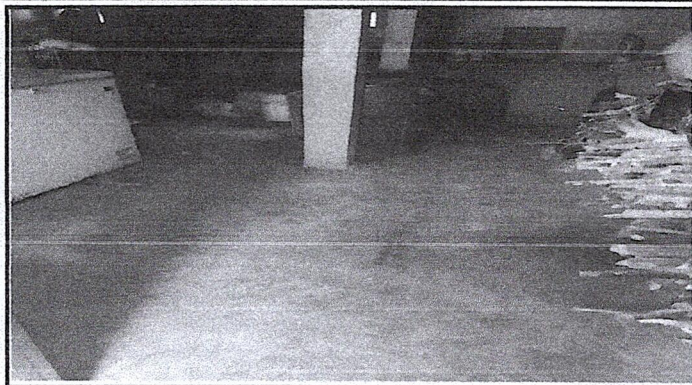
Foto 1: Sustitución de piso de cemento por piso ceramico en cocina 20 metros

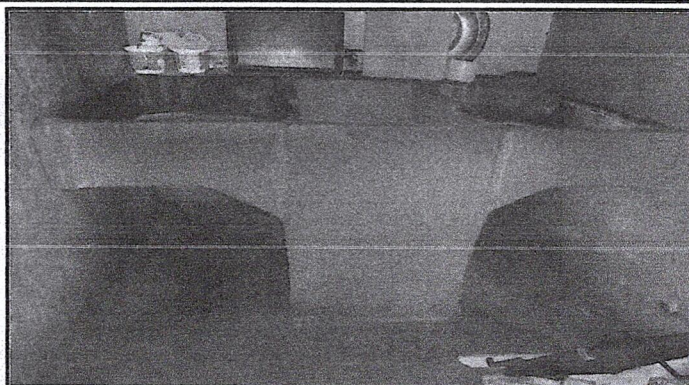
Foto 2: Sustitución de pila de cemento, por pila fundida de un lavadero azulejado 1.50 X1.00 metros

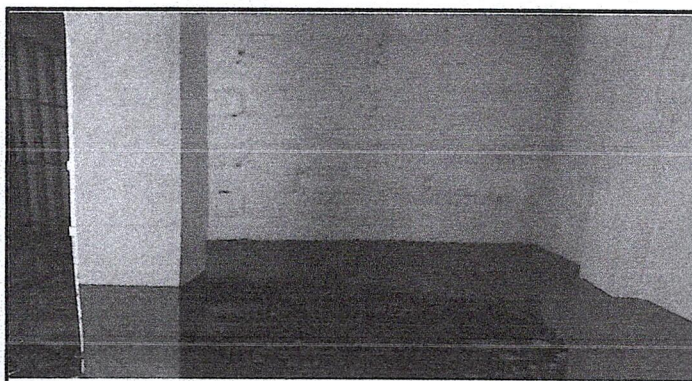
Foto 3: Se realizara la apertura e intalación de ventnas + balcones de metal en area de cocina

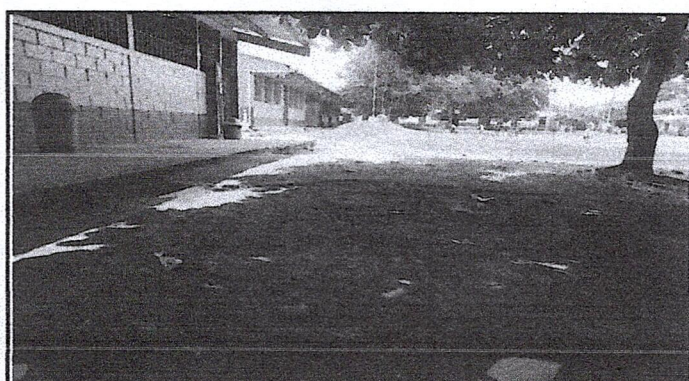
Foto 4: Reparación de losa 143 metros

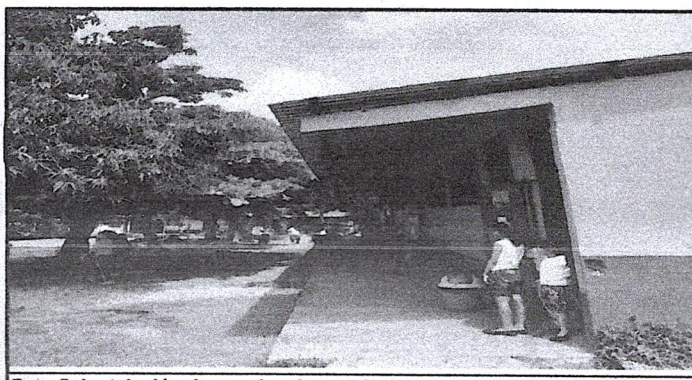
Foto 5: Instalación de canales de metal y bajadas de agua plubial tubo pvc modulo 1 consta de 3 aulas, adelante y atrás

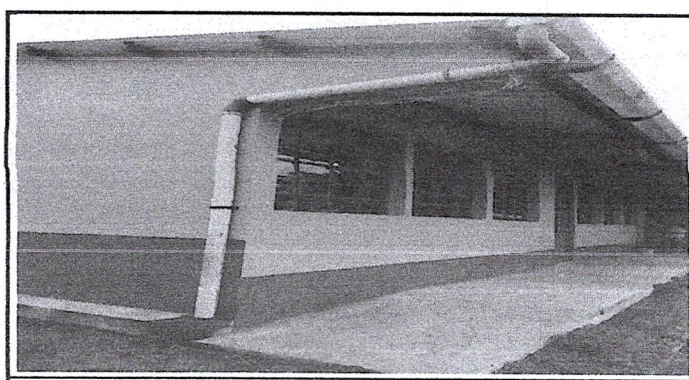
Foto 6: Sustitución de bajada de agua plubial tubo pvc en modulo 2

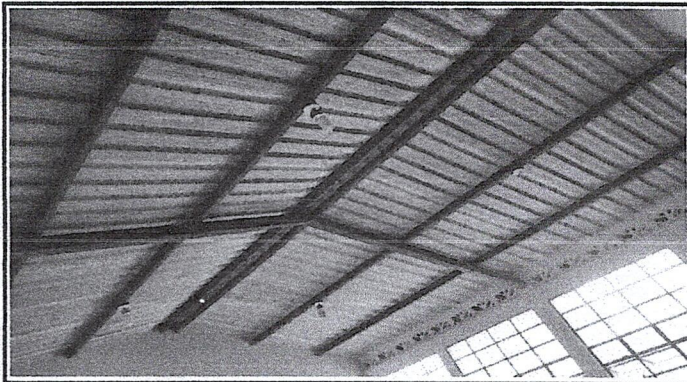
Foto 7: Mantenimiento de estructura metalica 272 metros, modulo 2 consta 5 aulas (Incluye cepilladon, lijado y apliacion de pintura )

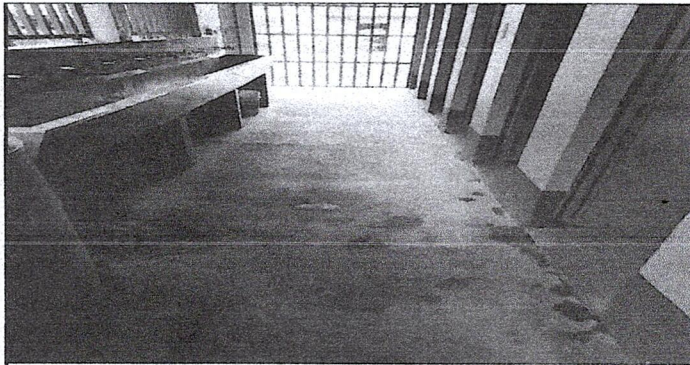
Foto 8: Sustitución de piso de cemento por piso ceramico en servicios sanitarios 27 metros

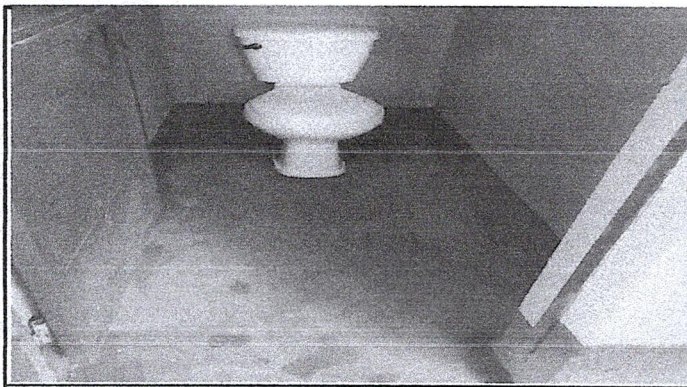
Foto 9: Sustitución de piso de cemento por piso ceramico en 7 baños

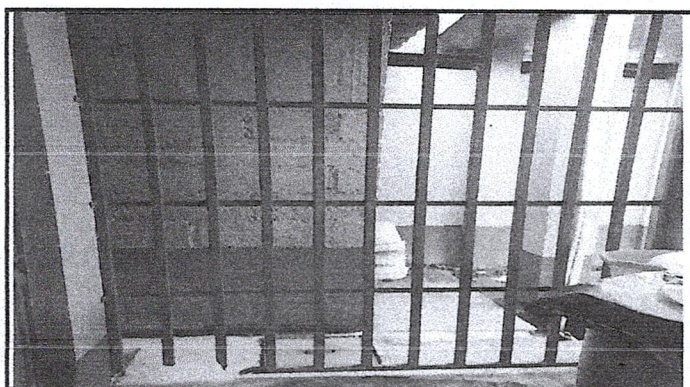
Foto 10: Mantenimiento y reparación de reja de metal en servicios sanitarios 3 metros

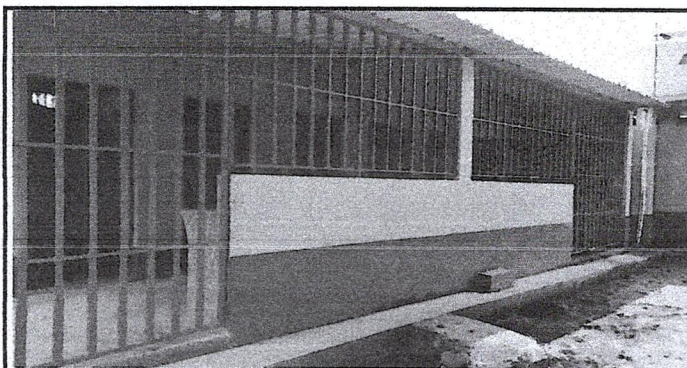
Foto 11: Se realizara el mantenimiento a reja de metal

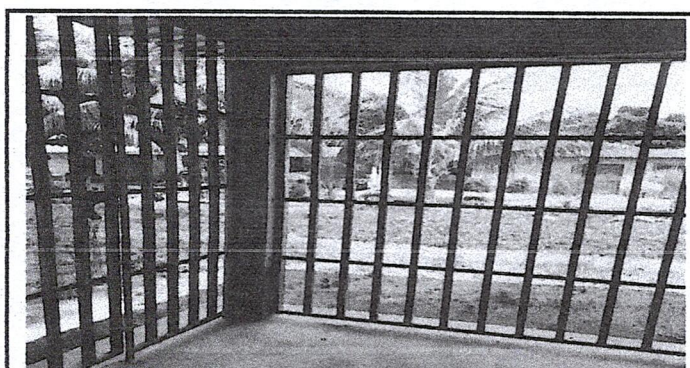
Foto 12: Se realizara el mantenimeinto a reja de metal

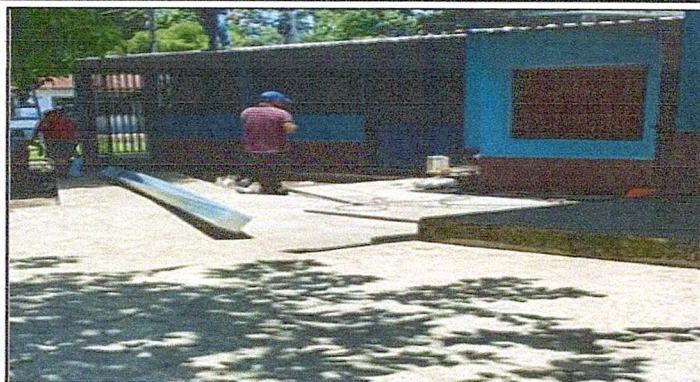
Foto1: Instalación 8 metros lineales de canal de metal y bajada de agua pvc en area de sanitarios

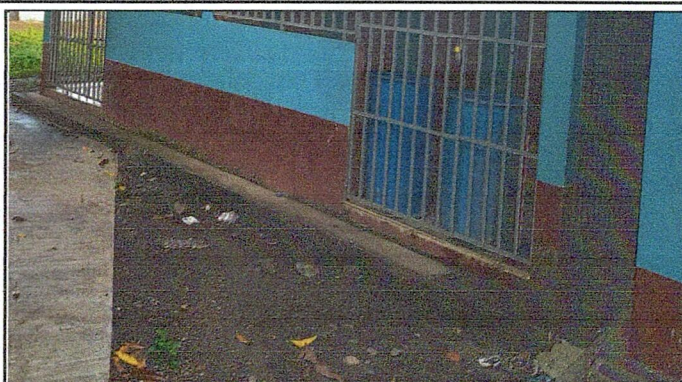
Foto 2: 7 metros de losa de patio

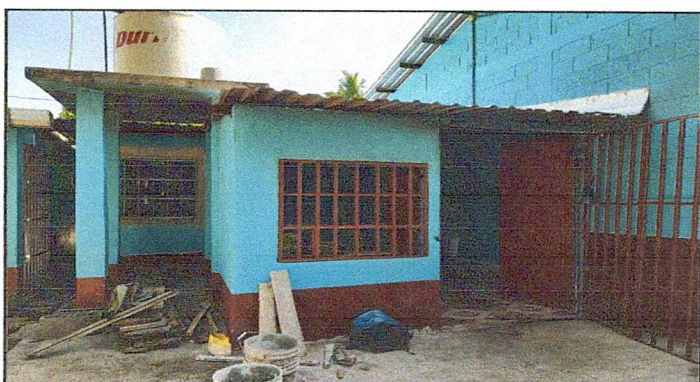
Foto 3: Aplicación de pintura en muros exteriores e interiores en sanitarios y cocina 223 metros

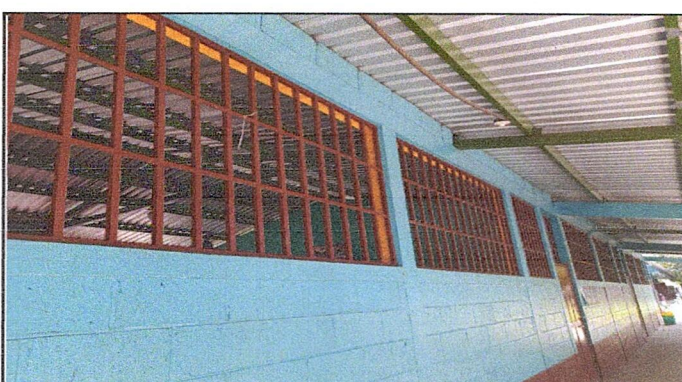
Foto 4: 21 metros de mantenimiento, lijado cepillado y aplicación de pintura de balcon modulo 1

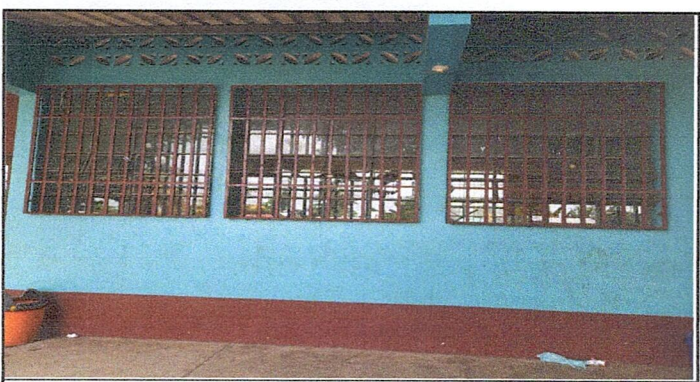
Foto 5: 15 metros de mantenimiento, lijado, ceplillado y aplicación de pintura de balcon modulo 2

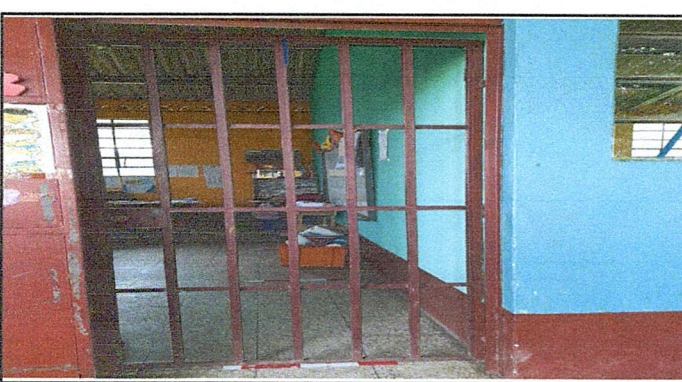
Foto 6: 2 metros de mantenimiento lijado, cepillado y aplicación pintura de balcon en area de dirección
