SITUACIÓN DEFICIENCIAS DETERMINADAS

| NOMBRE DEL ESTABLECIMIENTO: | E.O.R.M. | DIRECCIÓN DEL ESTABLECIMIENTO: | COMUNIDAD CANDELARIA |

# REGISTRO FOTOGRÁFICO PROGRAMA DE MANTENIMIENTO DE EDIFICIOS ESCOLARES PÚBLICOS

PRA-FOR-123  
Versión 1

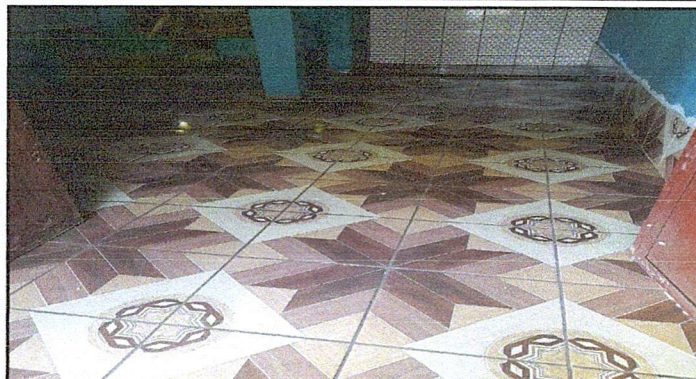
Foto1: Sustitución de piso de cemento por piso ceramico en cocina 20 metros

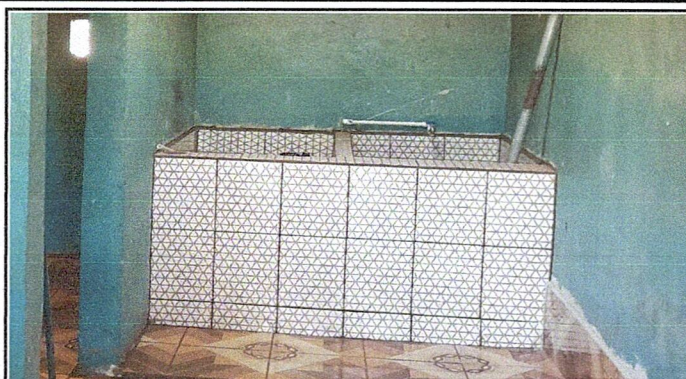
Foto 2: Sustitución de pila de cemento, por pila fundida de un lavadero azulejado 1.50 X1.00 metros

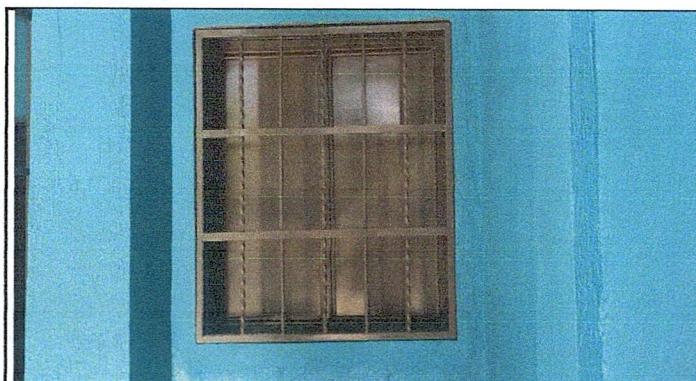
Foto 3: Fabricación e instalación de ventana y balcón de metal en 1x1 metros en cocina

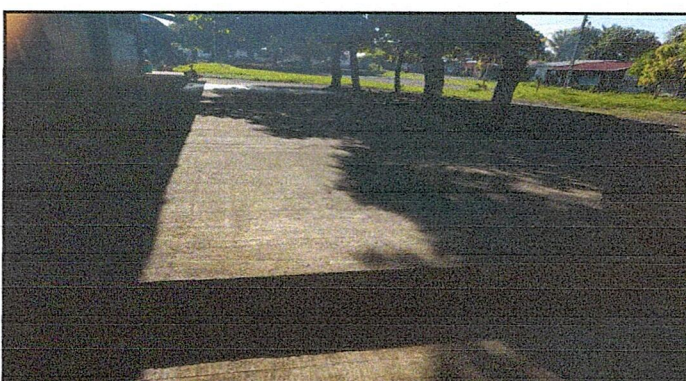
Foto 4: Reparación de losa 171 metros

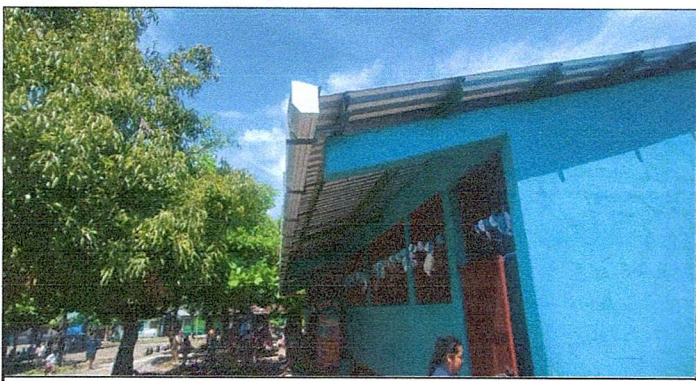
Foto 5: Instalación de canales de metal y bajadas de agua plubial tubo pvc modulo 1 consta de 3 aulas, adelante y atrás

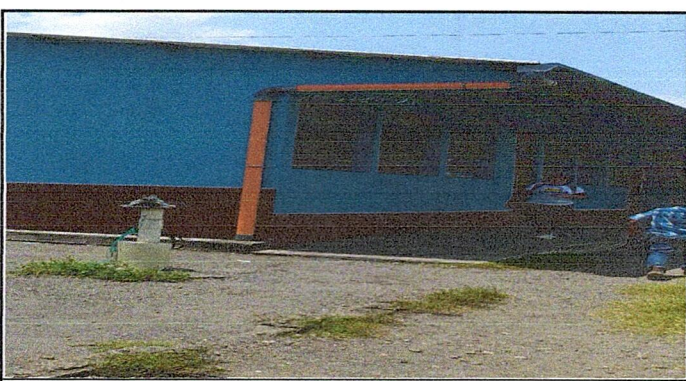
Foto 6: Sustitución de bajada de agua plubial tubo pvc en modulo 2

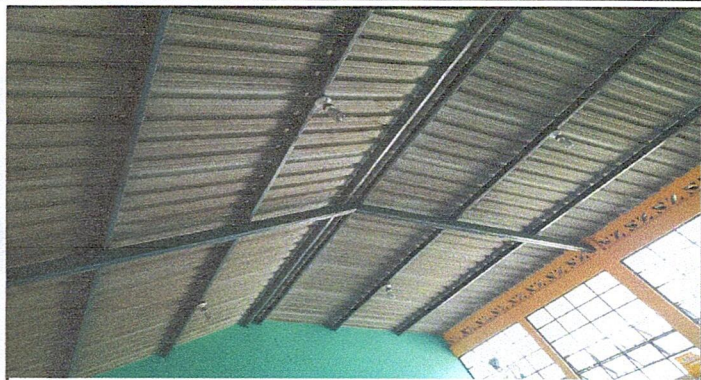
Foto 7: Mantenimiento de estructura metalica 272 metros, modulo 2 consta 5 aulas (Incluye cepilladon, lijado y apliacion de pintura )

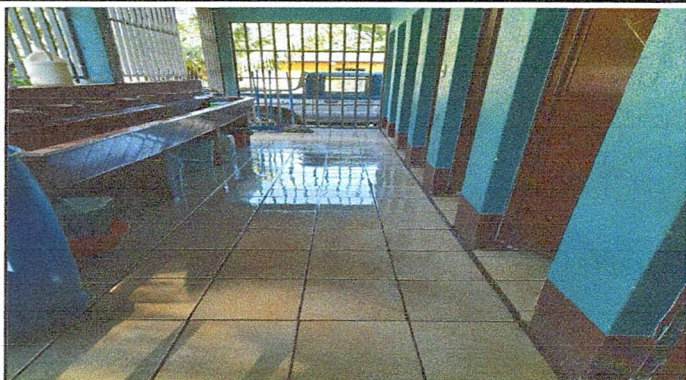
Foto 8:Sustitución de piso de cemento por piso ceramico en servicios sanitarios 27 metros

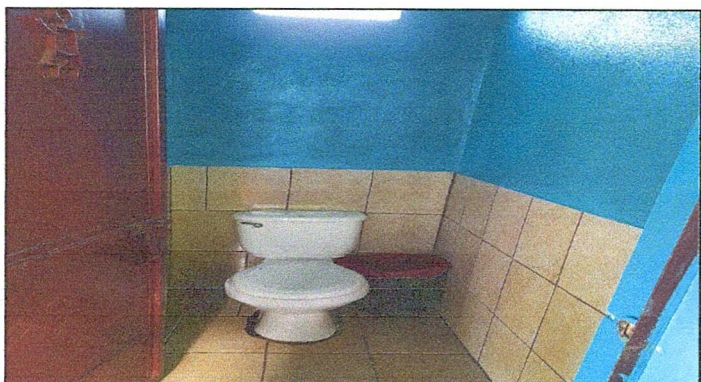
Foto 9: Sustitución de piso de cemento por piso ceramico en 7 baños

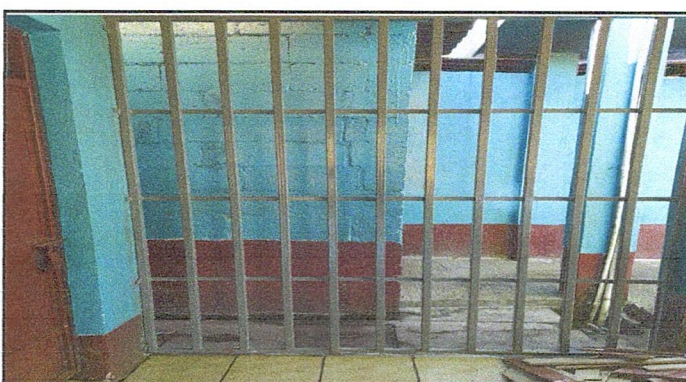
Foto 10: Mantenimiento y reparación de reja de metal en servicios sanitarios 3 metros

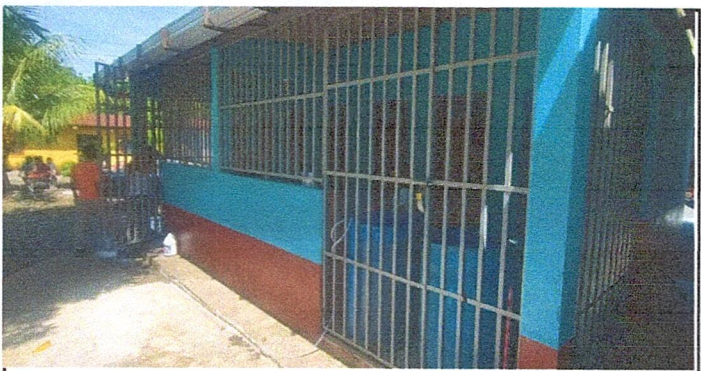
Foto 11: Se ralizara el mantenimiento a reja de metal

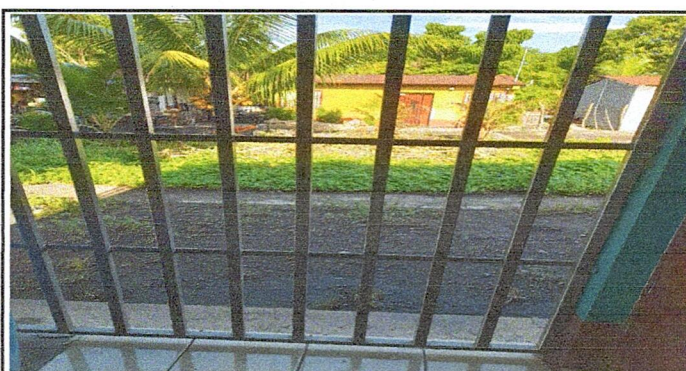
Foto 12: Se realizara el manteneimeinto a reja de metal

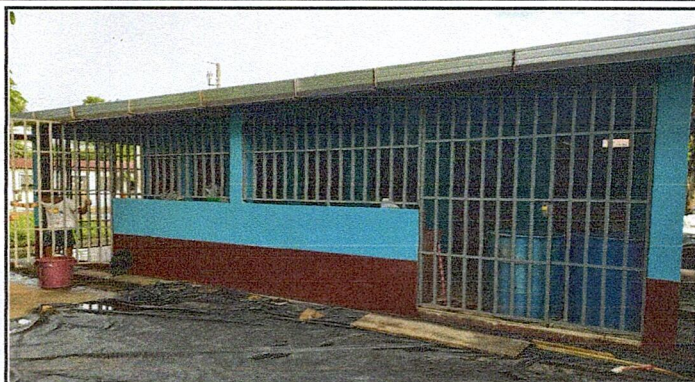
Foto1: Instalación 8 metros lineales de canal de metal y bajada de agua pvc en area de sanitarios

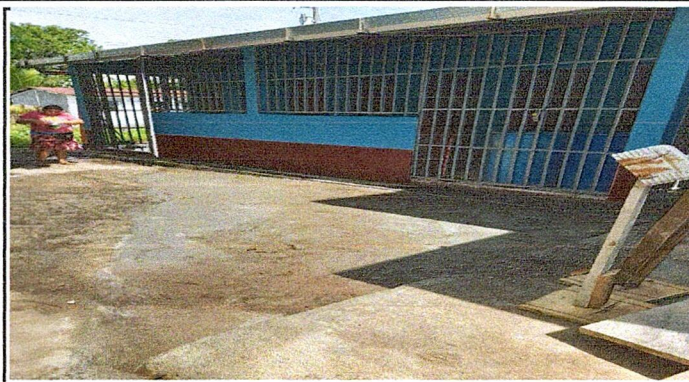
Foto 2: 7 metros de losa de patio

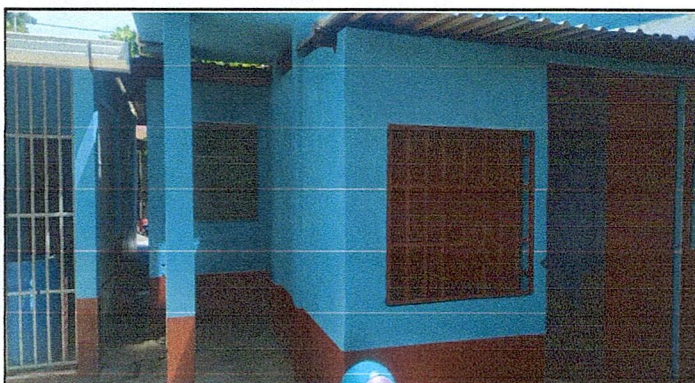
Foto 3: Aplicación de pintura en muros exteriores e interiores en sanitarios y cocina 223 metros

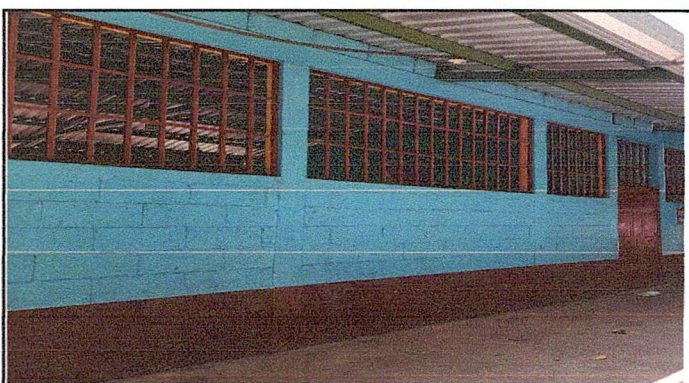
Foto 4: 21 metros de mantenimiento, lijado cepillado y aplicación de pintura de balcon modulo 1

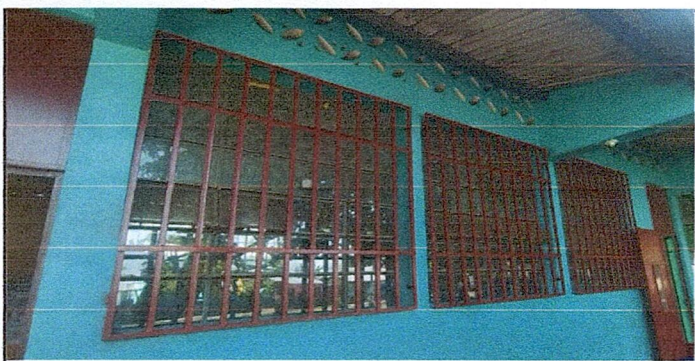
Foto 5: 15 metros de mantenimiento, lijado, cepillado y aplicación de pintura de balcon modulo 2

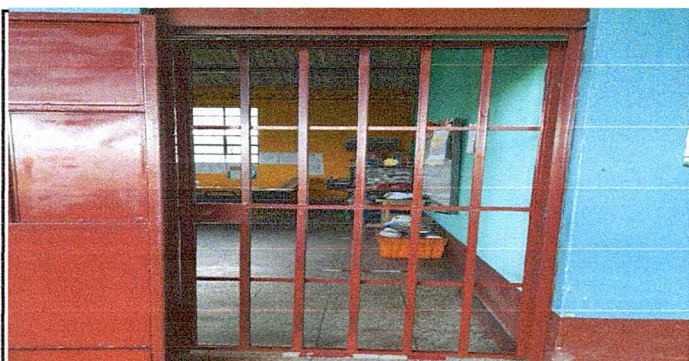
Foto 6: 2 metros de mantenimiento lijado, cepillado y aplicación pintura de balcon en area de dirección
