SITUACIÓN DEFICIENCIAS DETERMINADAS

| NOMBRE DEL ESTABLECIMIENTO: | EORM José Joaquín Palma | DIRECCIÓN DEL ESTABLECIMIENTO: | Aldea San Antonio Las Flores |
| CÓDIGO DEL ESTABLECIMIENTO: | 10-20-0414-43 | FECHA: | 28/08/2025 |

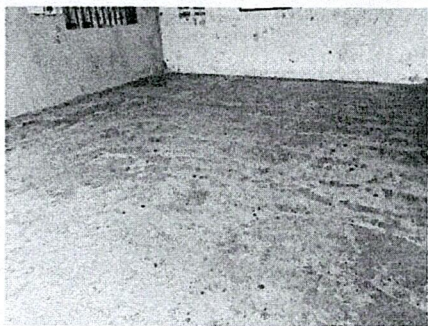
Foto 1: Sustrucción de concreto por concreto t: 0.10

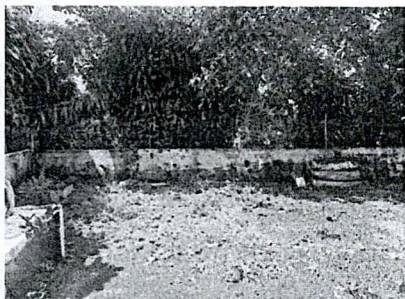
Foto 3: Suministro de block para circulación de muro perimetral (Incluye columnas de 0.15 x 0.15 x 1.00 mt con hierro Ø 1/2" est. 1/4 + solera de 0.20 x 0.15 con hierro Ø 3/8" est. 1/4")

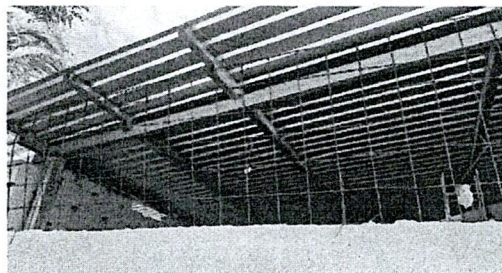
Foto 4: Sustrucción de balcón de metal por balcón de metal marco 1" x 1" reforzado con hierro 3/8"
