SITUACIÓN DEFICIENCIAS DETERMINADAS

| NOMBRE DEL ESTABLECIMIENTO: | EORM LINEA B-6 SECTOR ICAN | DIRECCIÓN DEL ESTABLECIMIENTO: | LINEA B-6 SECTOR ICAN |
| CÓDIGO DEL ESTABLECIMIENTO: | 10-21-0003-43 | FECHA: | 05/05/2025 |

REGISTRO FOTOGRÁFICO  
PROGRAMA DE MANTENIMIENTO DE EDIFICIOS ESCOLARES PÚBLICOS

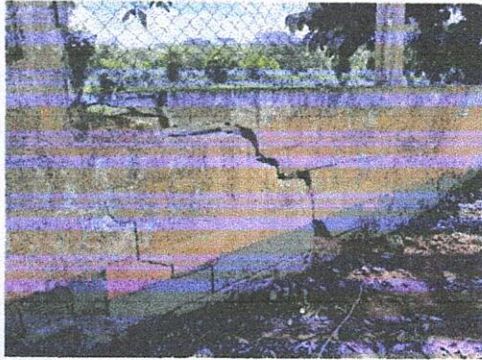
Foto 1: Reparación de muro perimetral h: 2.20 + colocación de malla galvanizada de 2" x 2" h: 1.00 + tubo galvanizado de 2"

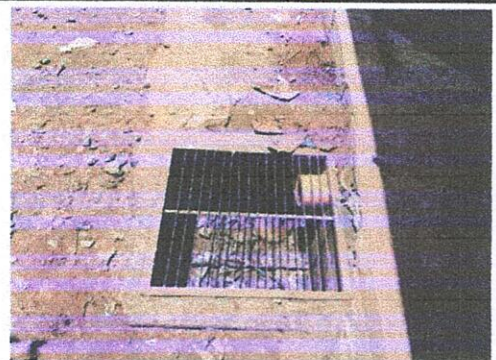
Foto 2: Reparación de red de drenajes y distribución de agua potable

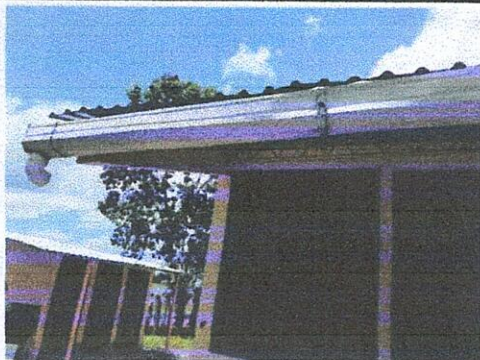
Foto 3: Mantenimiento de canales de metal

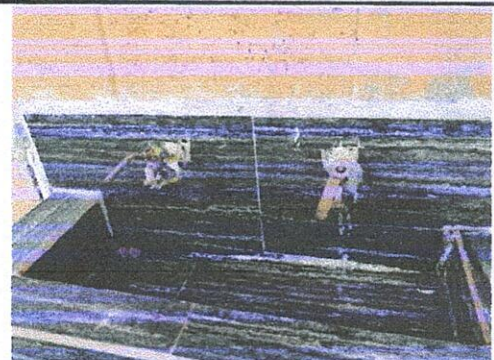
Foto 4: Reparación de red de drenajes y distribución de agua potable

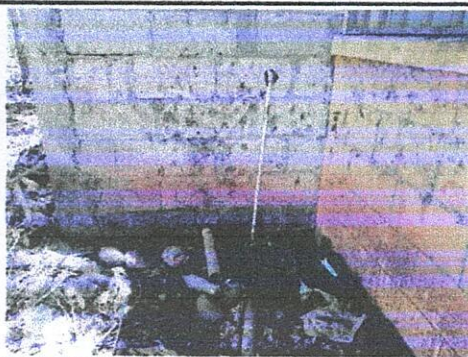
Foto 5: Reparación de red de drenajes y distribución de agua potable

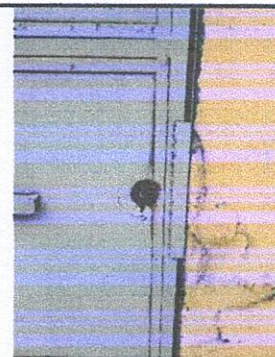
Foto 6: Sustitución de chapa de metal de puerta de 1.00 x 2.00

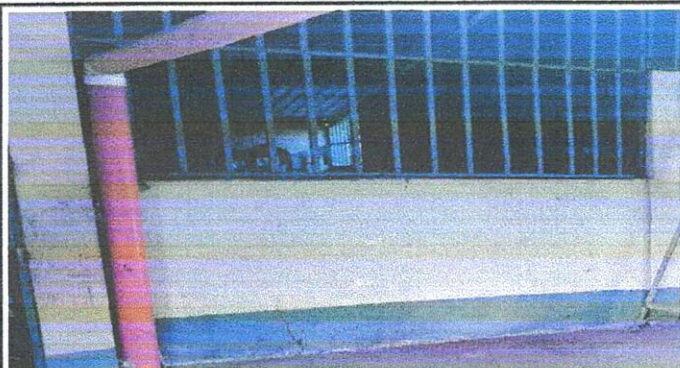
FOTO 1: VENTANAS Y BALCONES

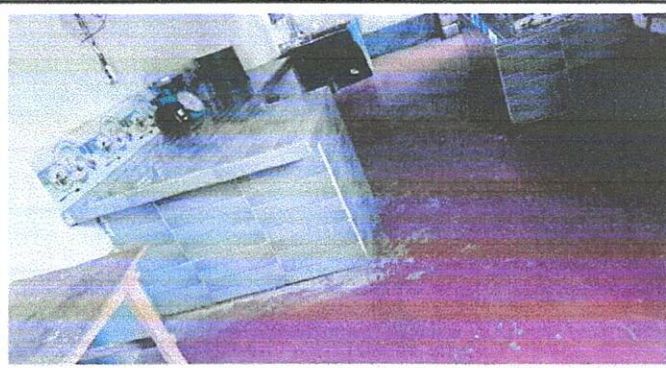
FOTO 2: SUMINISTRO DE PISO ANTIDESLIZANTE

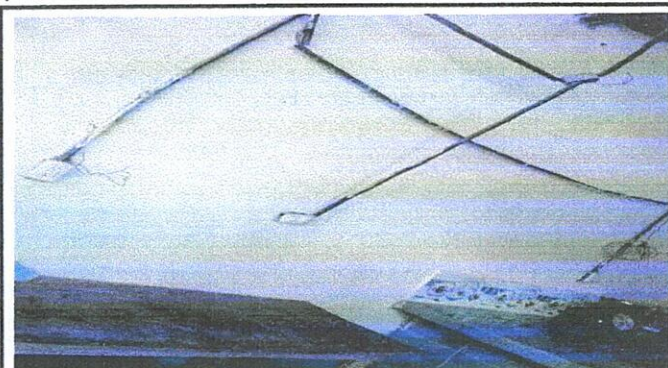
FOTO 3: SISTEMA ELECTRICO

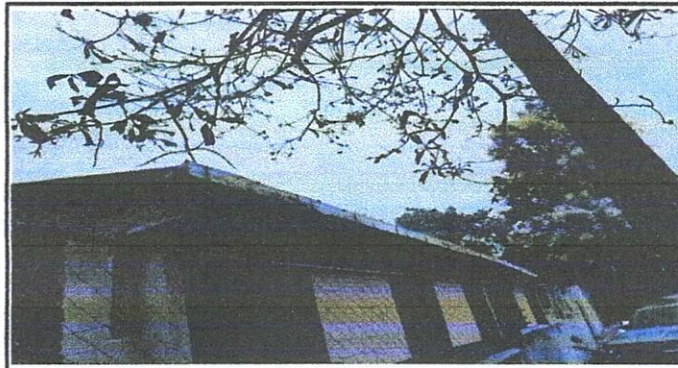
FOTO 4: MANTENIMIENTO DE CANALES

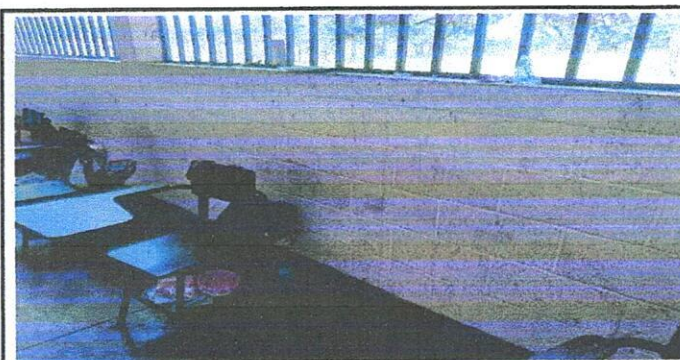
FOTO 5: APLICACIÓN DE PINTURA

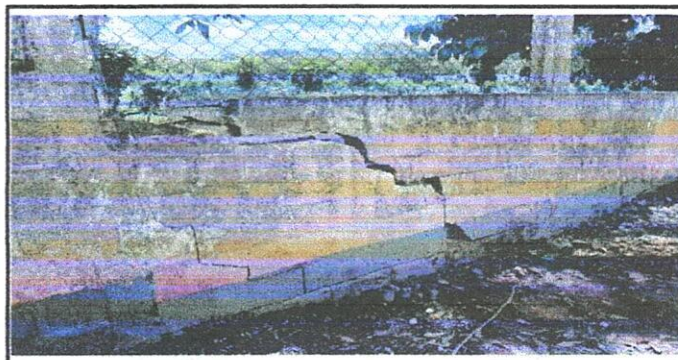
FOTO 6: MURO PERIMETRAL
