REGISTRO FOTOGRÁFICO  
PROGRAMA DE MANTENIMIENTO DE EDIFICIOS ESCOLARES PÚBLICOS

SITUACIÓN DEFICIENCIAS DETERMINADAS

| NOMBRE DEL ESTABLECIMIENTO: | Escuela Oficial Rural Mixta Línea B-18 | DIRECCIÓN DEL ESTABLECIMIENTO: | Línea B-18 |
| CÓDIGO DEL ESTABLECIMIENTO: | 10-21-0004-43 | FECHA: | |

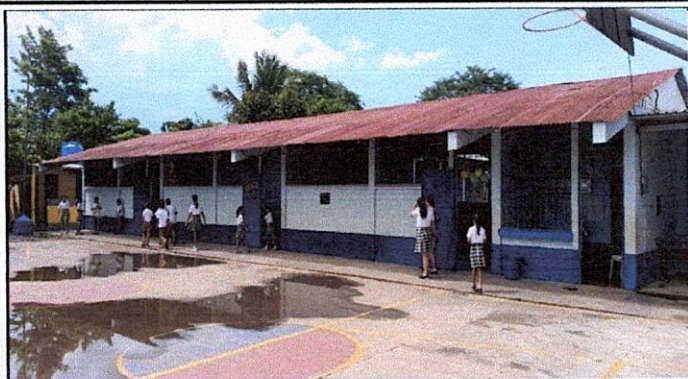
ASI ESTABA EL TECHO DE LA ESCUELA

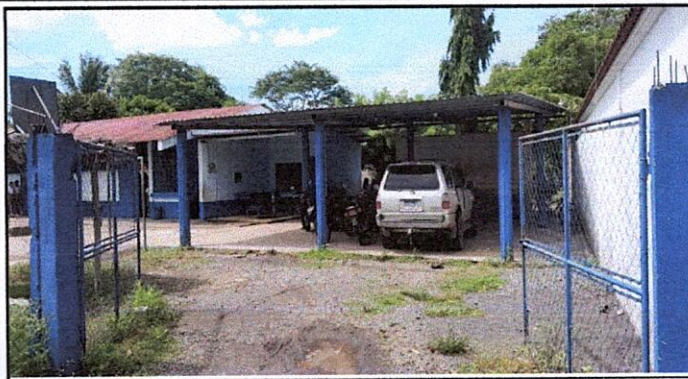
HASTA AHÍ LLEGABA LA GALERA DEL ESCENARIO

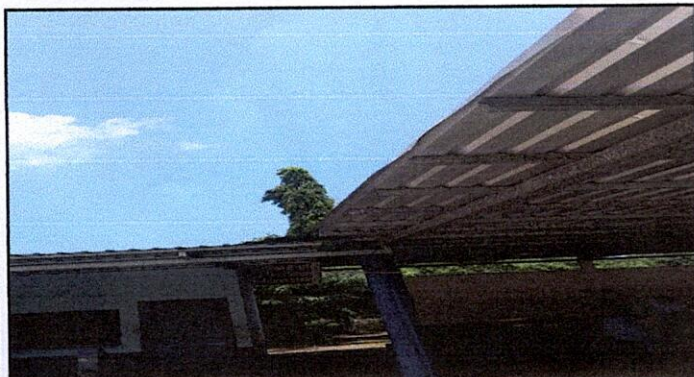
AHÍ LLEGABA LA LAMINA AL COSTADO DEL ESCENARIO

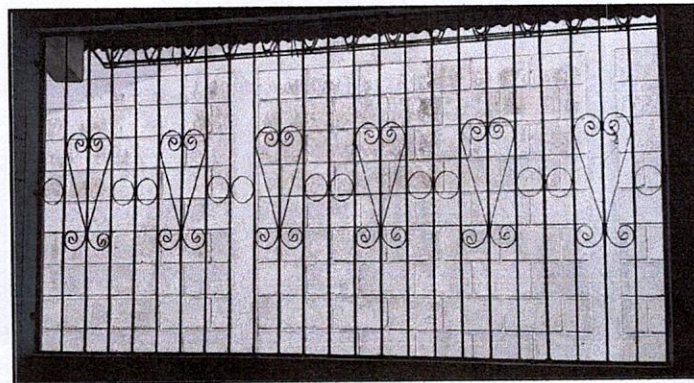
ASI SE ENCONTRABAN LAS VENTANAS

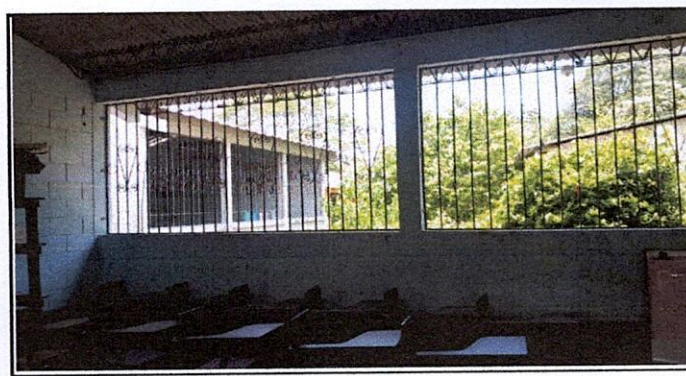
ventanas solo con balcones
