SITUACIÓN DEFICIENCIAS DETERMINADAS:

| NOMBRE DEL ESTABLECIMIENTO: | EORM "JOSÉ CRUZ PACHECO TAHAY" | DIRECCIÓN DEL ESTABLECIMIENTO: | CANTÓN CHUICRUZ |
| CÓDIGO DEL ESTABLECIMIENTO: | 08-01-0067-43 | FECHA: | 02/06/2025 |

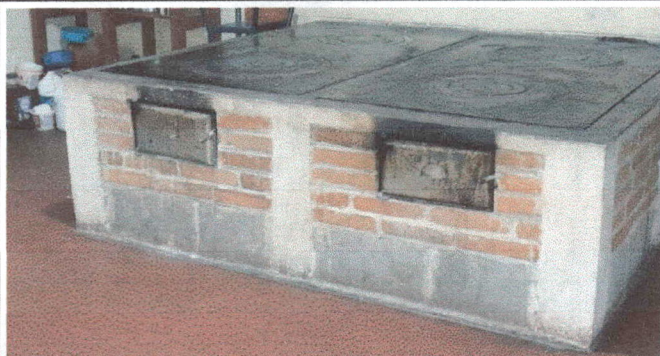
Foto1: PLANCHAS, SE LE COLOCARA AZULEJO

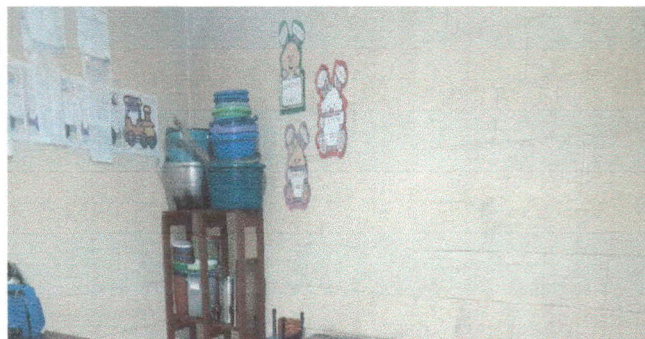
Foto 2: PAREDES DE COCINA, SE LE COLOCARA AZULEJO

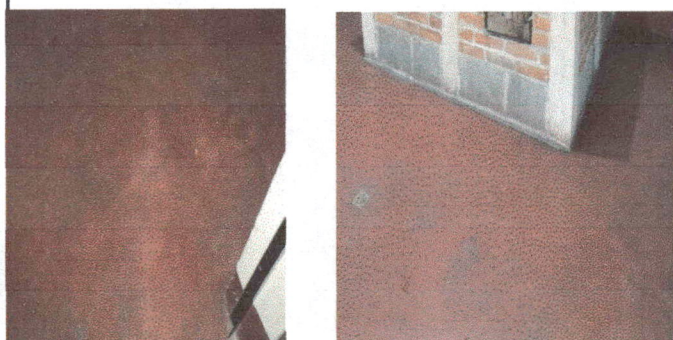
Foto 3: PISO DE BODEGA Y DE COCINA , SE LE COLOCARA PISO CERAMICO.

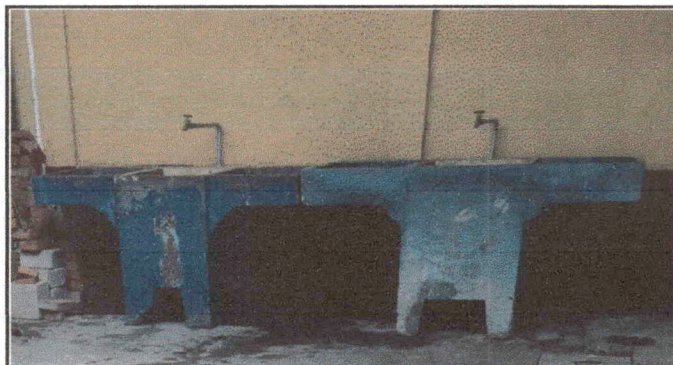
Foto 4: LAS PILAS, SE LE COLOCARA AZULEJO POR AFUERA.

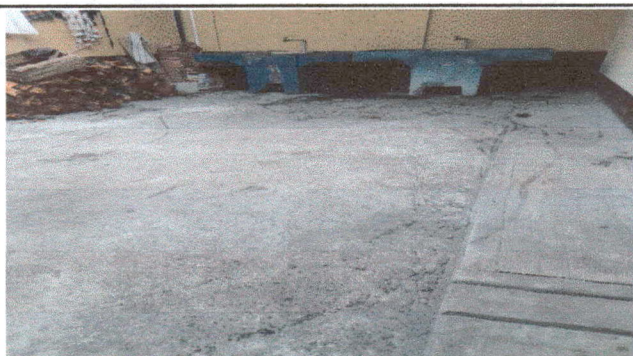
Foto 5: PISO FUERA DE LA COCINA , SE LE COLOCARA PISO CERAMICO.

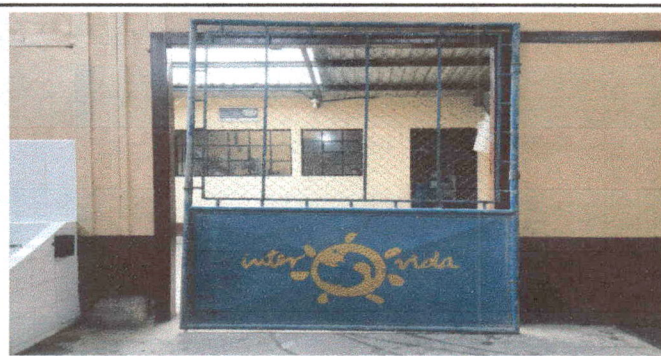
Foto 6: LA PUERTA , SE CAMBIARA A CORREDIZA.

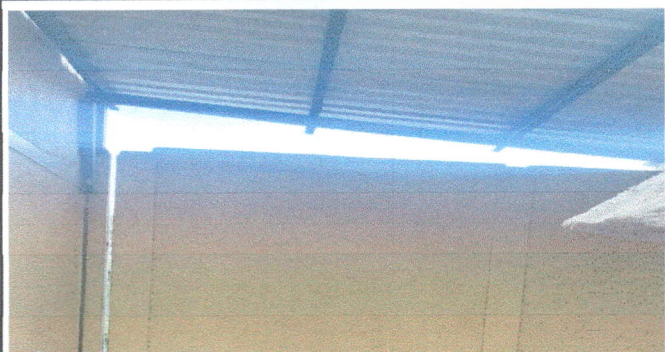
Foto 7 : LA PARED, HAY CERRAR LAS DOS AVERTURAS Y REPELLAR.

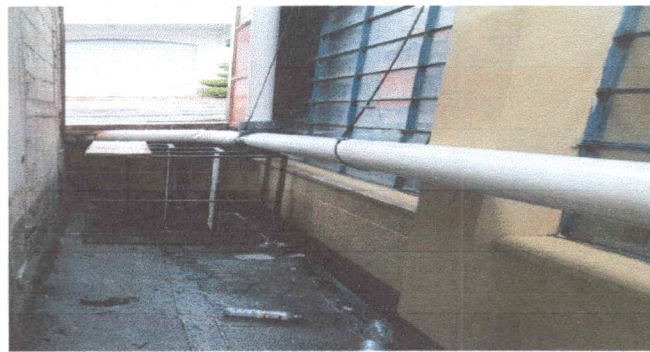
Foto 8: GRADAS DE METAL EN LA PARTE DE ATRÁS DE LA ESCUELA, SE VAN HA CAMBIAR POR GRADAS

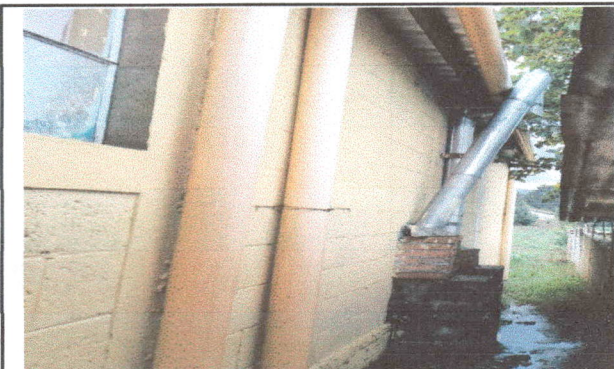
Foto 9: LAS CHIMENEAS DE LAS PLANCHAS, SE VAN HA CAMBIAR HECHAS DE BLOK

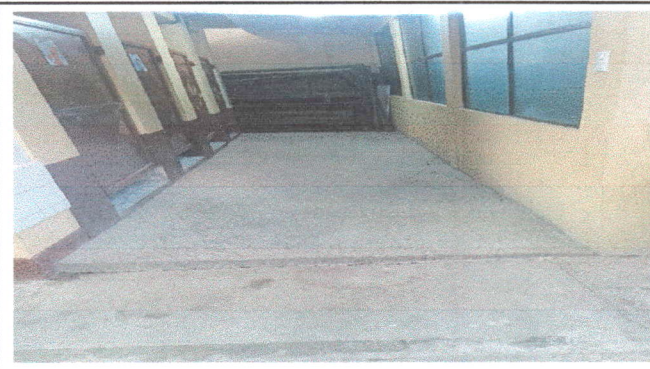
Foto 10: FRENTE A LOS SANITARIOS, COLOCAR PISO ANTIDSLIZANTE..

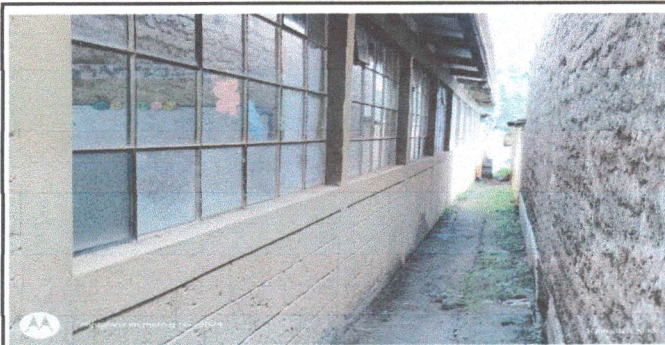
Foto 11: EN LAS VENTANAS DE LA PARTE DE ATRÁS DE LA ESCUELA, SE LE COLOCARAN BALCONES

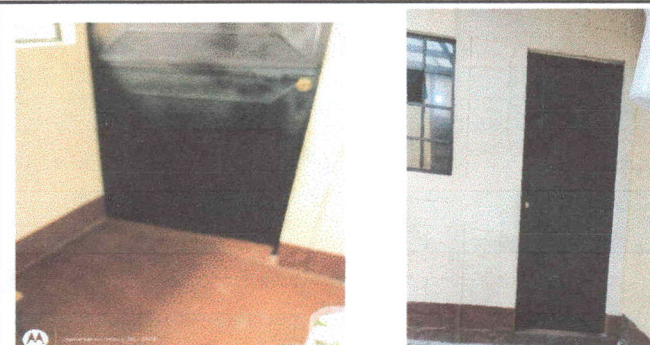
Foto 12: LAS PUERTAS DE COCINA Y BODEGA: SE VAN HA REPARAR.
