SITUACIÓN DEFICIENCIAS DETERMINADAS PREVIO ☒ DURANTE ☐ POSTERIOR ☐

| DEPARTAMENTO: | Totonicapán | MUNICIPIO: | Totonicapán |
| NOMBRE DEL ESTABLECIMIENTO: | EORM | DIRECCIÓN DEL ESTABLECIMIENTO: | Caserio Tzanjuyup, aldea chipuac |
| CÓDIGO DEL ESTABLECIMIENTO: | 08-01-0141-43 | FECHA: | 2/06/2025 |

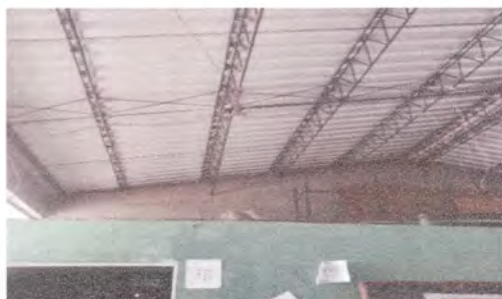
Foto 1: Reparación del sistema eléctrico de las aulas de segundo y tercero.

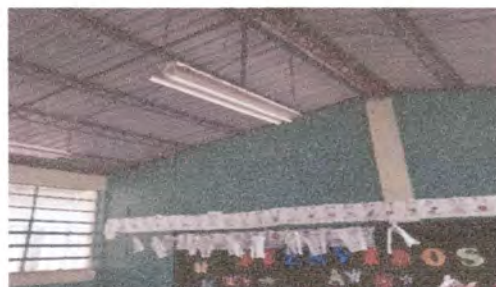
Foto 2: Reparación del sistema eléctrico de las aulas de preprimaria y primero.

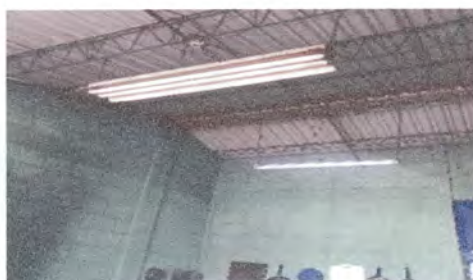
Foto 3: Reparación del sistema eléctrico de la cocina.

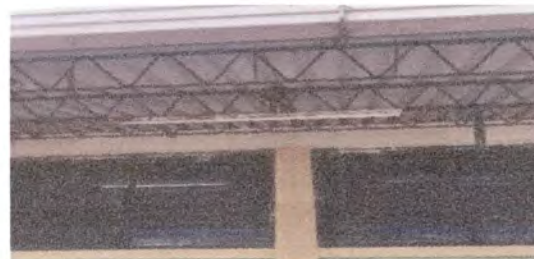
Foto 4: Reparación del sistema eléctrico de la planta media.

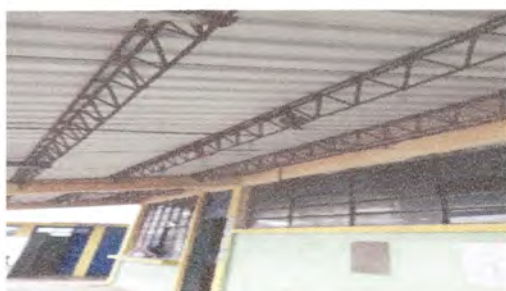
Foto 5: Reparación del sistema eléctrico de la planta baja.

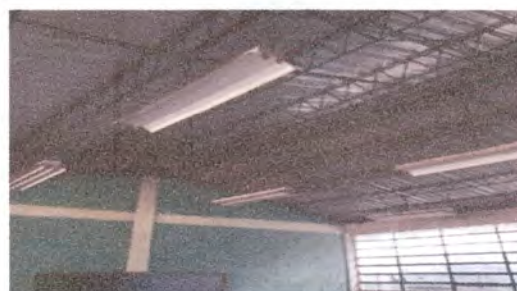
Foto 6: Reparación de la eléctrico en el aula de reuniones con padres de familia.

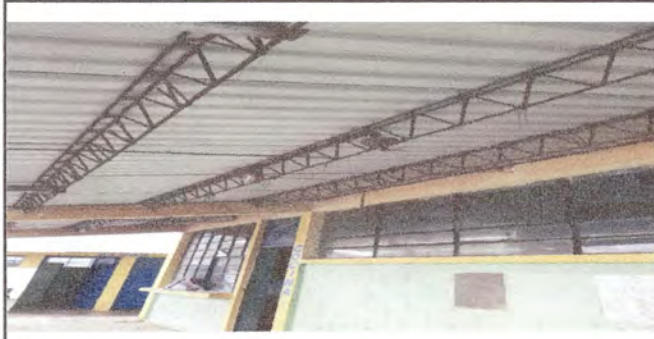
Foto 1: Corredor y patio Cambio del servicio electrico

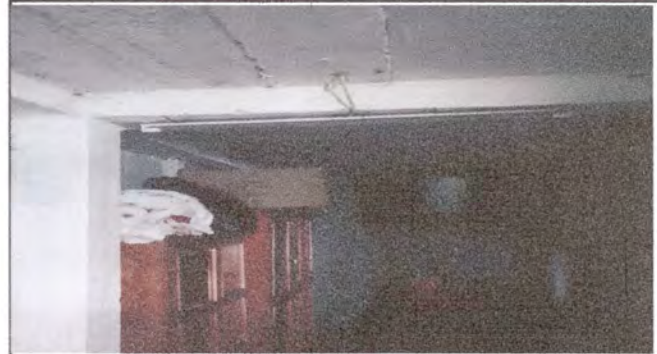
Foto 2: Direccion, Cambio de lamparas

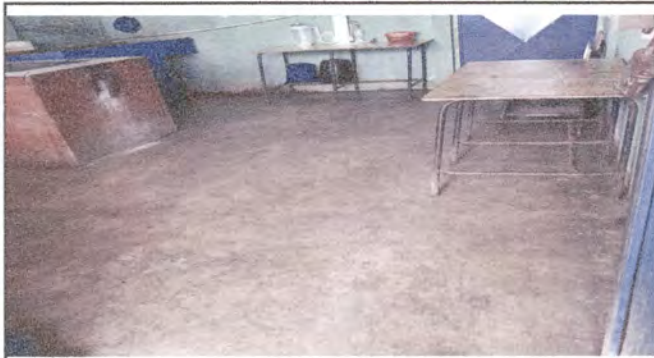
Foto 3: Sustitución de piso de cemento por piso granito en la cocina.

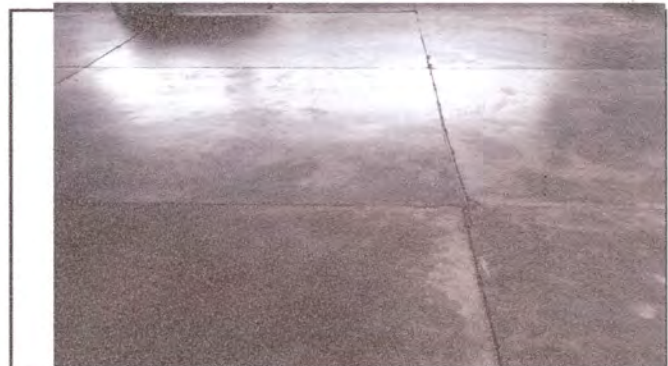
Foto 4: Sustitución de piso de cemento por piso de granito en las aulas de primero, segundo y tercero.

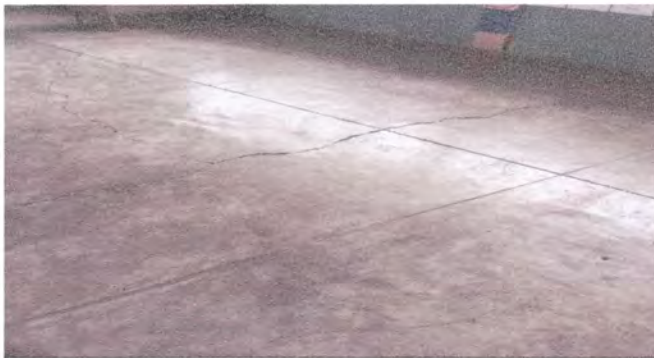
Foto 5: Sustitución de piso de cemento por piso de granito en las aulas de 4to, 5to y 6to.

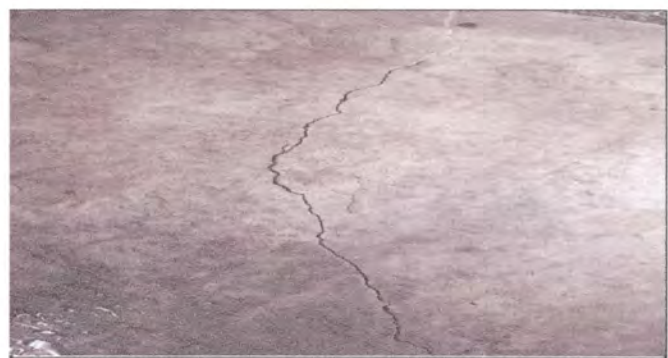
Foto 6: Sustitución de piso de cemento por piso de granito en las aulas de preprimaria.
