REGISTRO FOTOGRÁFICO  
PROGRAMA DE MANTENIMIENTO DE EDIFICIOS ESCOLARES PÚBLICOS

SITUACIÓN DEFICIENCIAS DETERMINADAS

| NOMBRE DEL ESTABLECIMIENTO: | EORM | DIRECCIÓN DEL ESTABLECIMIENTO: | CASERÍO CHO-CRUZ, ALDEA BARRANECHÉ |
| CÓDIGO DEL ESTABLECIMIENTO: | 08-01-0161-43 | FECHA: | 10/03/2025 |

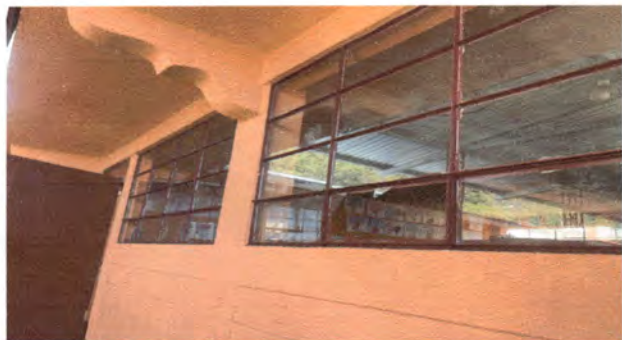
Foto 1. INSTALACIÓN DE BALCONES PARA PROTEGER LAS VENTANAS DE UN AULA EXPUESTA EN EL PATIO

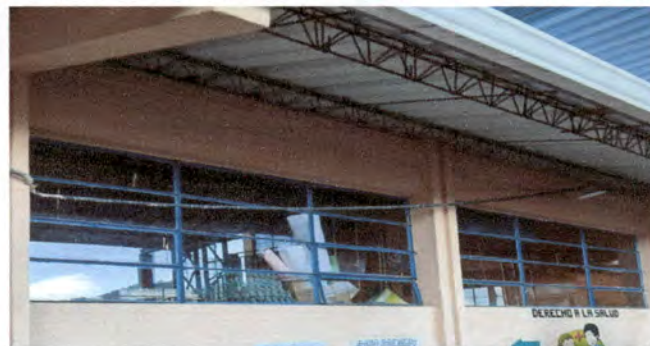
FOTO 2. INSTALACIÓN DE BALCONES PARA PROTEGER LAS VENTANAS DE UN AULA EXPUESTA EN EL PATIO

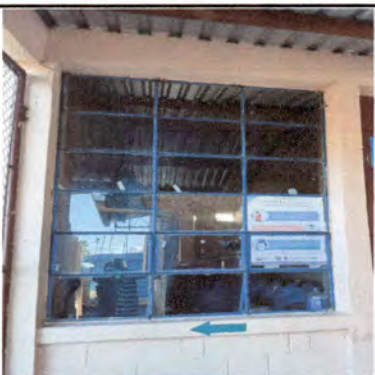
FOTO 3. INSTALACIÓN DE BALCÓN PARA LA PARTE DE ENFRENTA DE LA VENTANA DE LA BODEGA

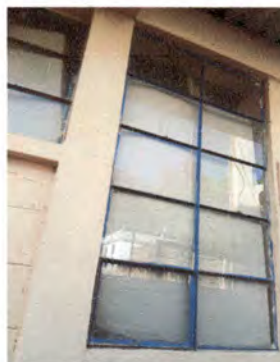
FOTO 4. INSTALACIÓN DE BALCÓN PARA LA PARTE DE ATRÁS DE LA VENTANA DE LA BODEGA

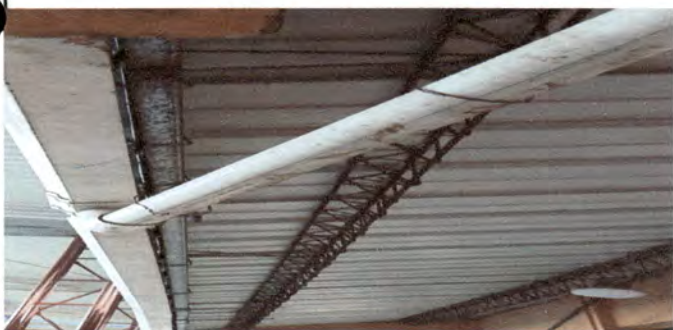
FOTO 5. ESTRUCTURA METÁLICA OXIDADA BAJO LA LÁMINA DEL CORREDOR DE 2 AULAS

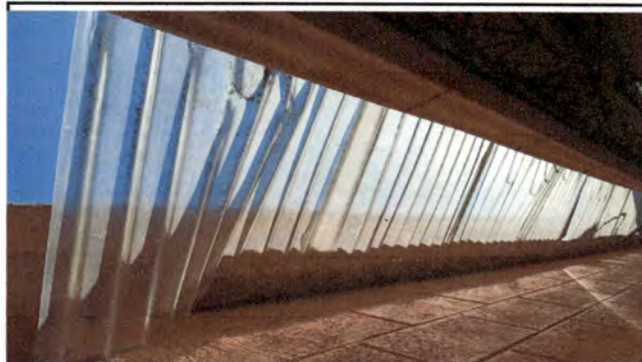
FOTO 6. LÁMINA TRAGALUZ EN MAL ESTADO SOBRE LOS LAVAMANOS

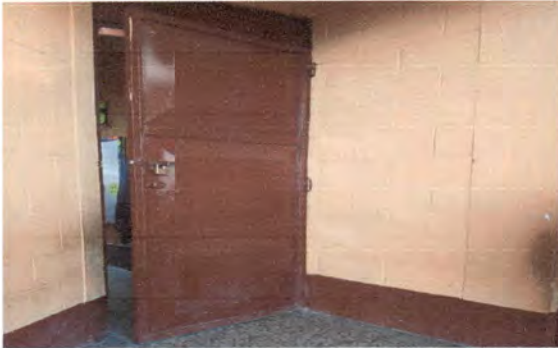
FOTO 7. MANTENIMIENTO DE PUERTAS SUCIAS DE TODAS LAS INSTALACIONES

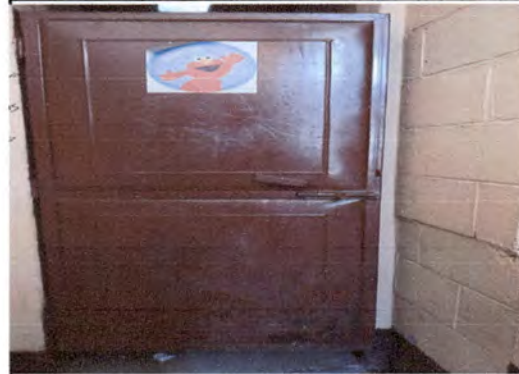
FOTO 8. MANTENIMIENTO DE PUERTAS SUCIAS DE LOS BAÑOS

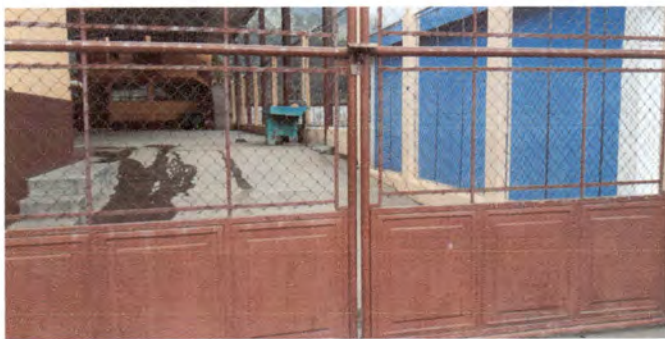
FOTO 9. MANTENIMIENTO DE LOS PORTONES

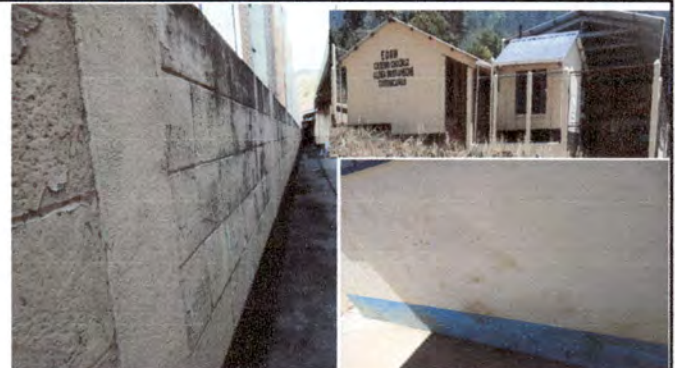
FOTO 10. PAREDES DE CIRCULACIÓN, Y AULAS QUE NECESITAN PINTURA

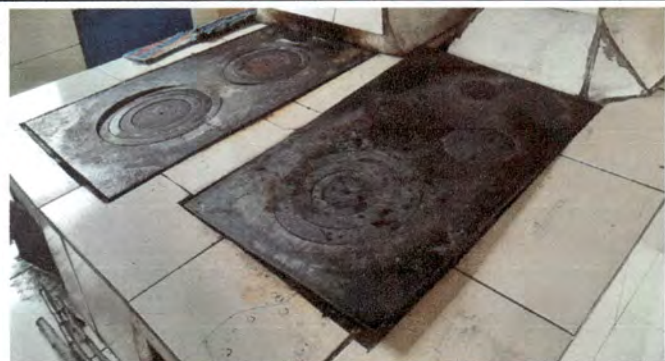
FOTO 11. PLANCHAS Y AZULEJOS DE LA ESTUFA DE LEÑA EN MAL ESTADO

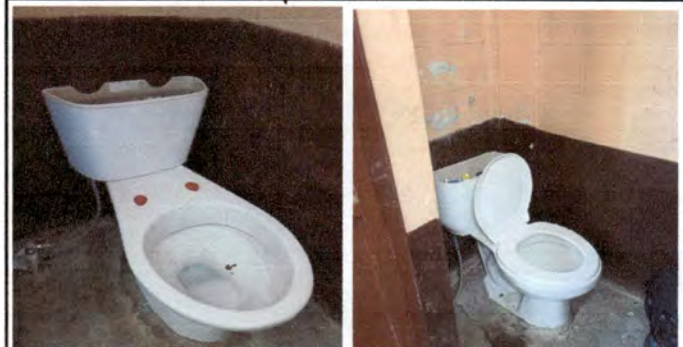
FOTO 12. SANITARIOS EN MAL ESTADO Y NECESIDAD DE AZULEJOS.

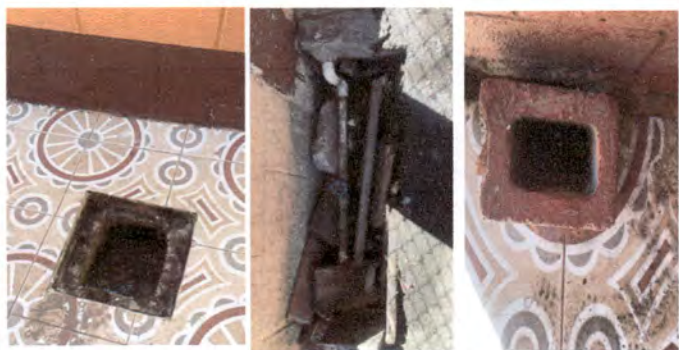
FOTO 13. LLAVES DE PASO DE AGUA EN MAL ESTADO

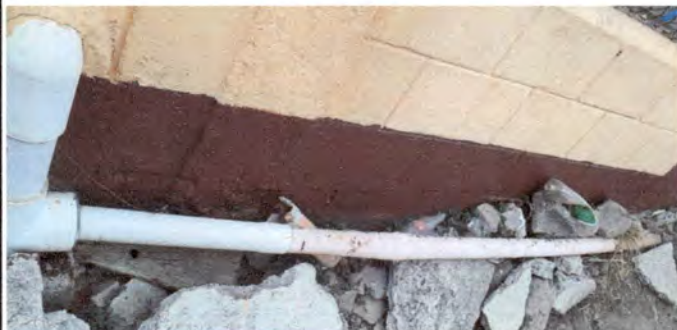
FOTO 14. TUBERIAS QUEBRADOS Y EN MAL ESTADO DE LA RED DE DRENAJE

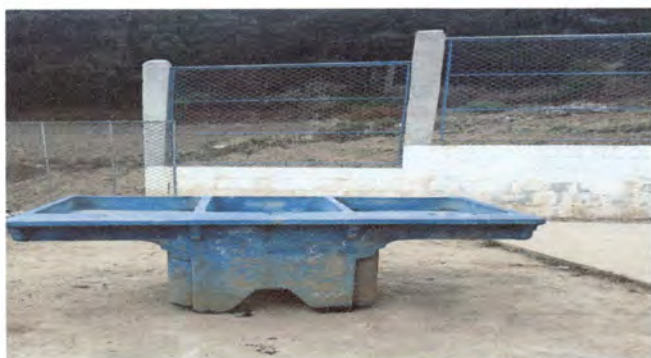
FOTO 15. SUSTITUIR LAVADERO POR LAVAMANOS DE CONCRETO

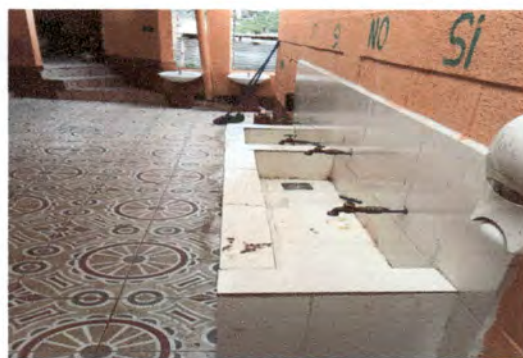
FOTO 16. RED DE TUBERIAS EN EL LAVAMANO QUE NECESITA REPARACIÓN GOTEA AGUA DESDE LA PARED Y CAMBIO DE AZULEJOS

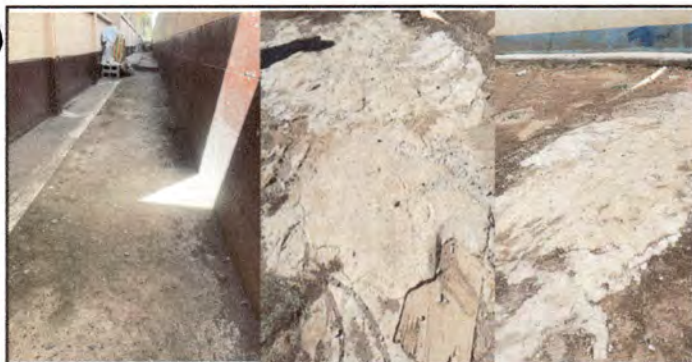
FOTO 17. MANTENIMIENTO DE PATIOS EN MAL ESTADO

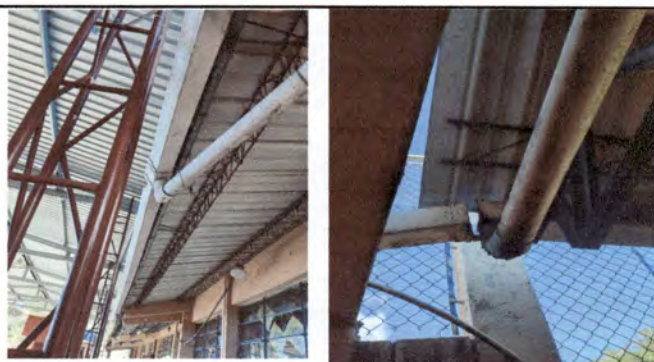
FOTO 18. CANALES Y BAJADAS DE AGUA EN MAL ESTADO
