SITUACIÓN DEFICIENCIAS DETERMINADAS

| NOMBRE DEL ESTABLECIMIENTO: | EORM "Tecún Umán" | DIRECCIÓN DEL ESTABLECIMIENTO: | Cantón Chiyax |
| CÓDIGO DEL ESTABLECIMIENTO: | 08-01-1918-43 | FECHA: | 2/06/2025 |

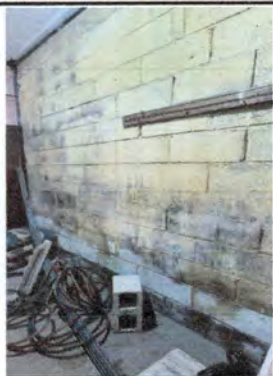
Foto1: Eliminación de humedad en paredes en bodega

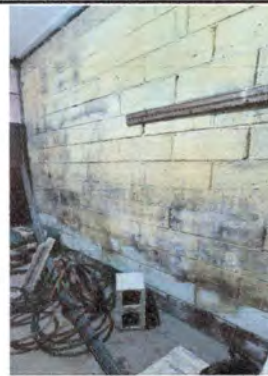
Foto 2: Repello en paredes en bodega

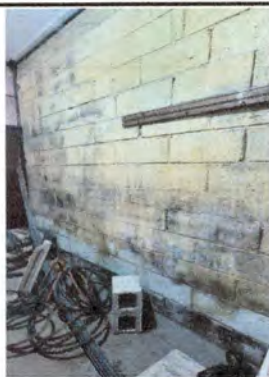
Foto 3: Cernido de paredes en bodega

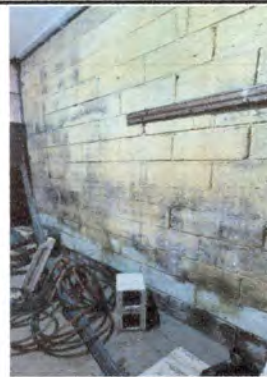
Foto 4: Pintura de paredes en bodega

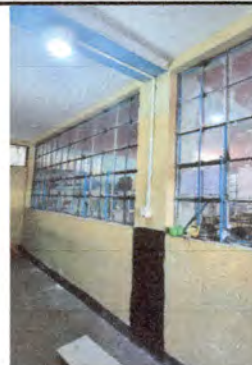
Foto 6: Instalación de energía eléctrica en bodega

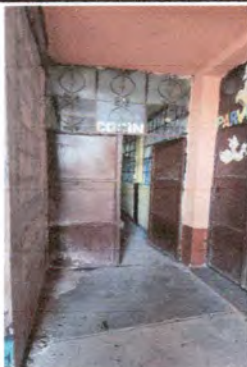
Foto 1: Mantenimiento de puerta principal y balcones en bodega

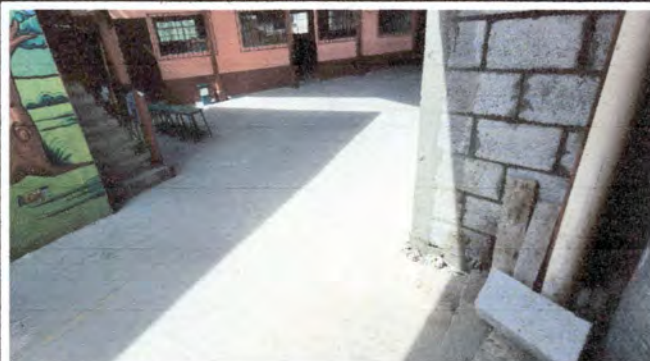
Foto 2: introducción de drenaje en cocina

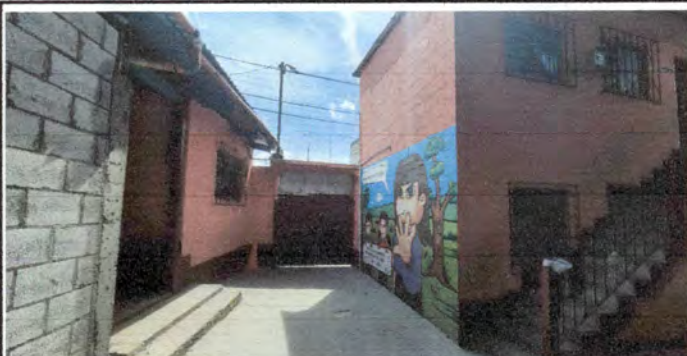
Foto 3: Introducción de agua potable en cocina

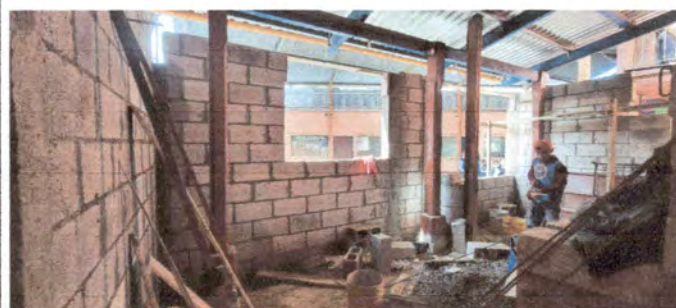
Foto 4: Instalación de energía eléctrica en cocina

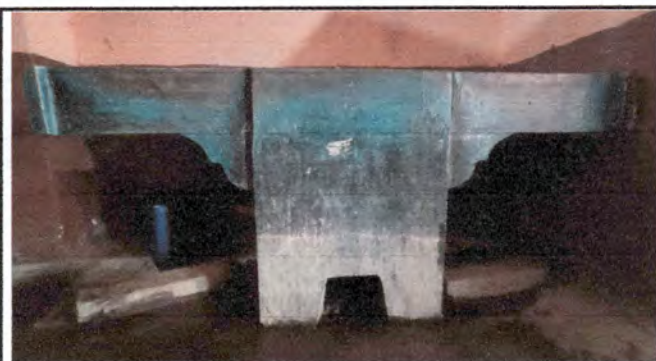
Foto 5: Sustitución de pila de concreto en cocina

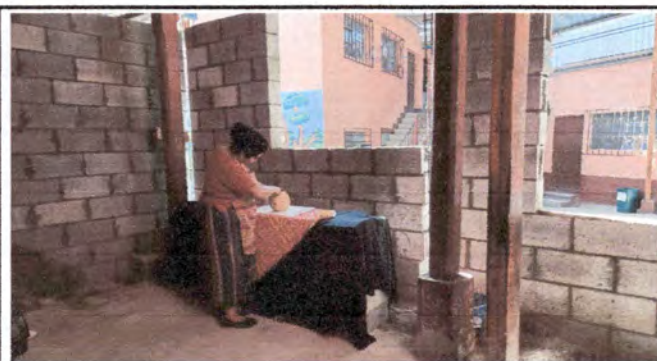
Foto 6: Sustitución de mesa de trabajo en cocina

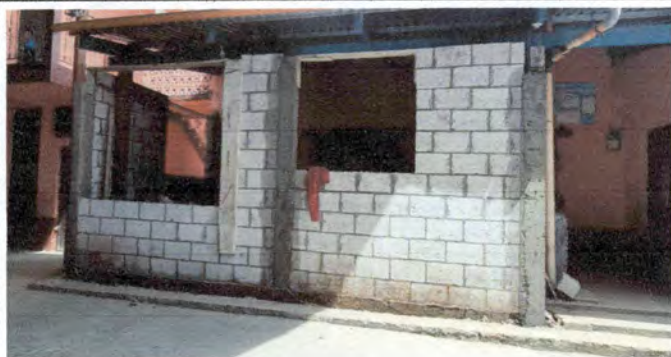
Foto1: repello y cernido vertical en paredes en cocina

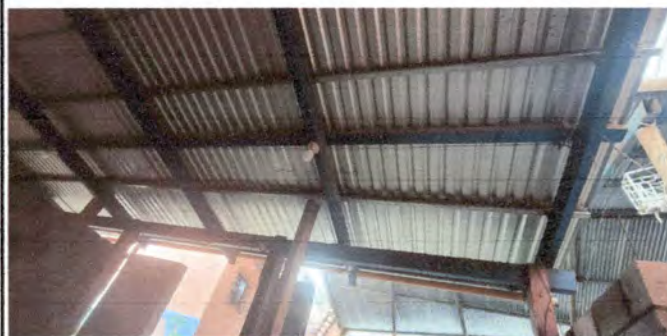
Foto 2: Instalación de cielo falso reticular en cocina

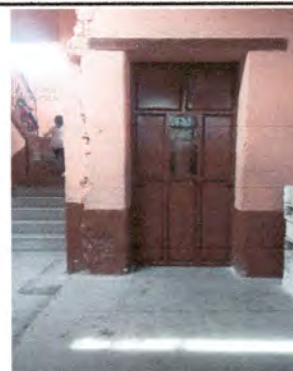
Foto 4: Mantenimiento de puerta metálica en cocina

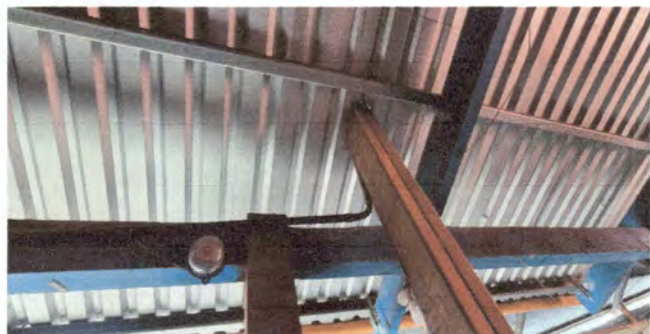
Foto1: Sellado de techo de lámina por filtración de agua pluvial en cocina

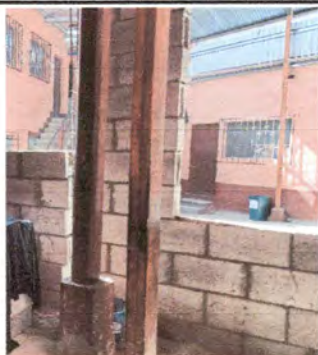
Foto 3: Instalación de repisas de tablayeso en pilares en cocina

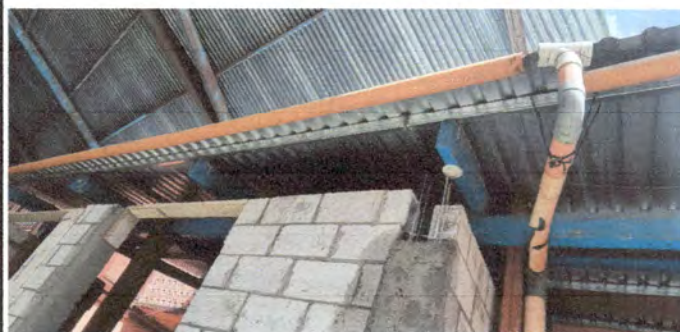
Foto 4: Sustitución de canal de alto caudal en techo de cocina

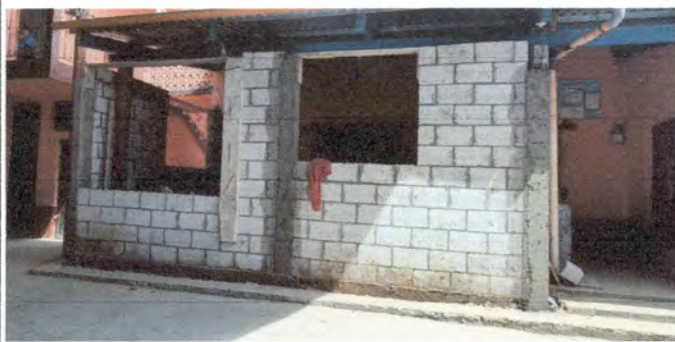
Foto 5: pintura en paredes de cocina

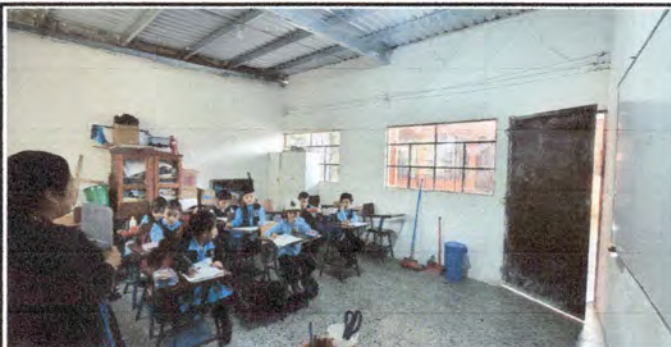
Foto 6: Pintura en paredes de aula
