SITUACIÓN DEFICIENCIAS DETERMINADAS PREVIO ☒ DURANTE ☐ POSTERIOR ☐

| DEPARTAMENTO: | Totonicapán | MUNICIPIO: | San Cristóbal Totonicapán |
| NOMBRE DEL ESTABLECIMIENTO: | EODP ANEXA A EORM "LAZARO CHIGUIL ELIAS" | DIRECCIÓN DEL ESTABLECIMIENTO: | Canton Xetacabaj |
| CÓDIGO DEL ESTABLECIMIENTO: | 08-02-0442-42 | FECHA: | 01/09/2025 |

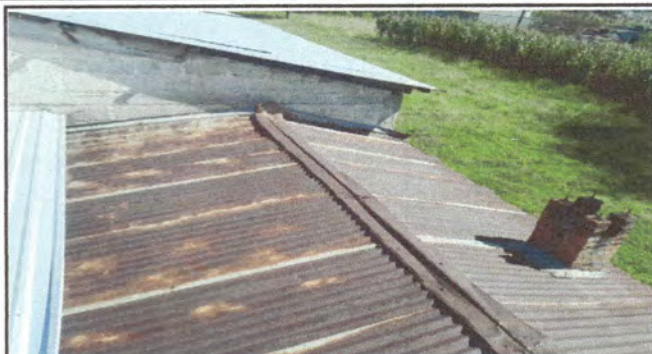
Foto 1: Sustitución de lámina acanalado por lámina troquelada y nivelación de altura a galera ya existente

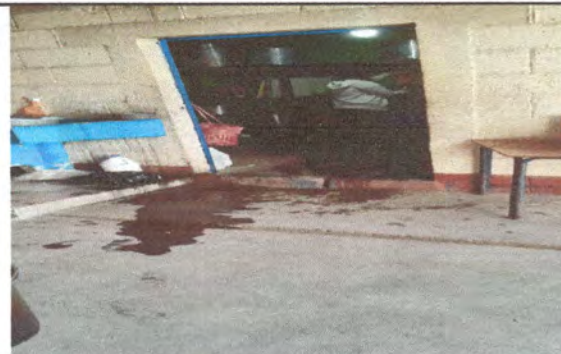
Foto 2: Instalación de piso y azulejo en área de cocina y galera

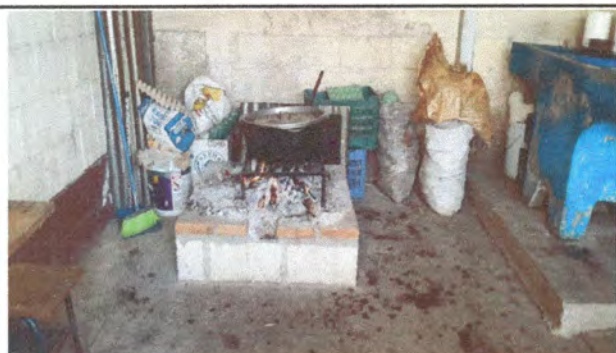
Foto 3: Sustitución de plancha en cocina por 3 planchas pequeñas de 2.00 largo total X 1M ancho en un solo cuerpo funcionalidad individualmente

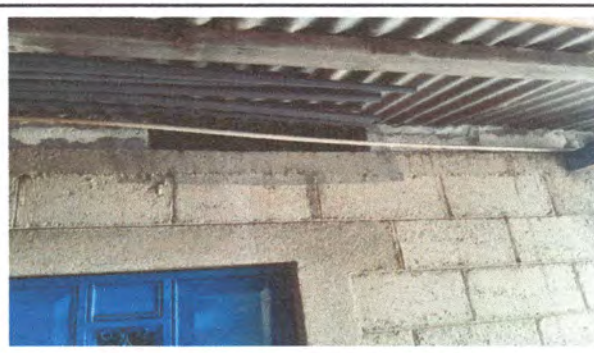
Foto 4: Ventana de PVC DE 1M X 1M (la ventana se realizara para brindar ventilación a la cocina)

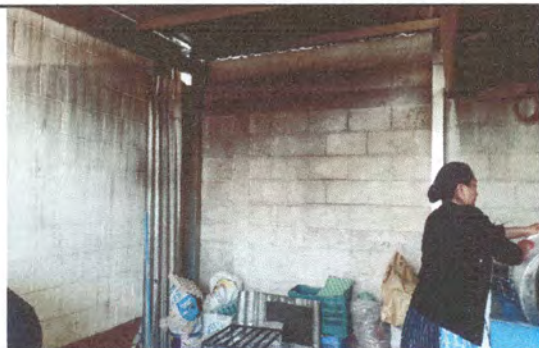
Foto 5: Repello base gris y blanqueado vertical en cocina y galera

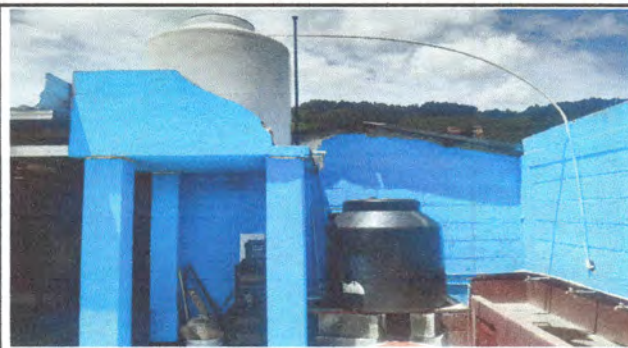
Foto 6: Sustitución de tinaco de agua y mantenimiento de línea hidráulica de lavamanos

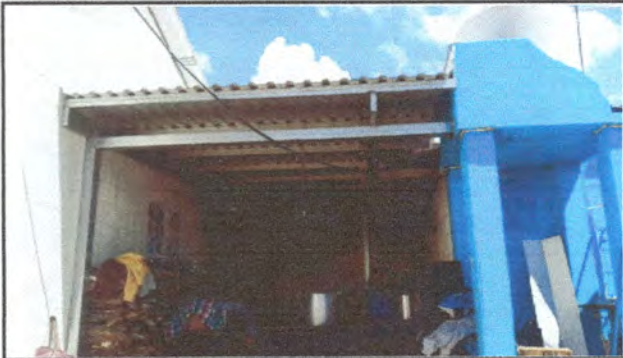
Foto 7: Cierre de entrada de galera con tabla de fibrocemento con recubrimiento de blanqueado fino

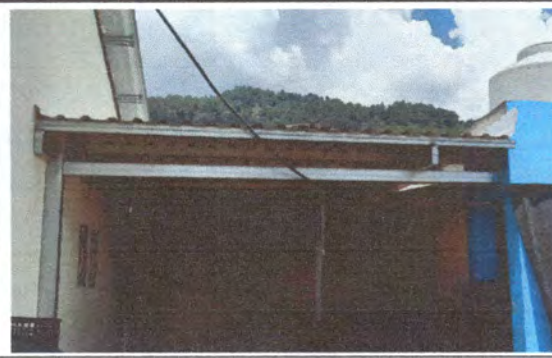
Foto 8: 2 Puertas de metal a entrada de galera. Una puerta en cada extremo de la galera

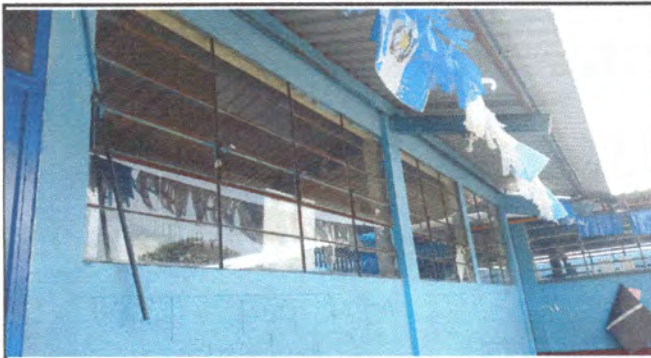
Foto 9: Instalación de balcones en aula modulo 2

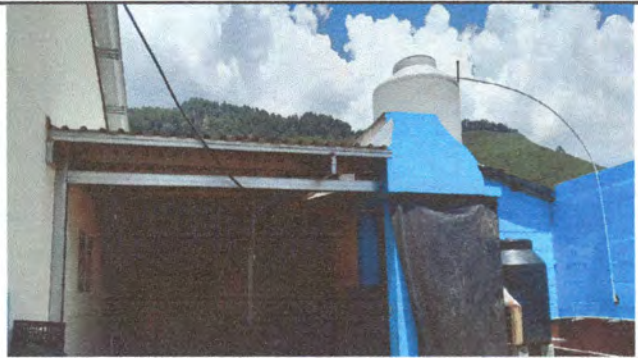
Foto 10: Instalación de tubo de 4" como canal para galera y cocina

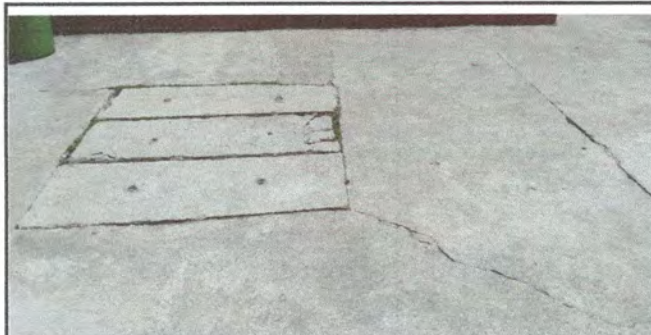
Foto 11: Mantenimiento de drenaje de pila
