# REGISTRO FOTOGRÁFICO PROGRAMA DE MANTENIMIENTO DE EDIFICIOS ESCOLARES PÚBLICOS

PRA-FOR-123  
Versión 1

| NOMBRE DEL ESTABLECIMIENTO: | EORM Popol Vuh | DIRECCIÓN DEL ESTABLECIMIENTO: | 08-05-0280-43 |

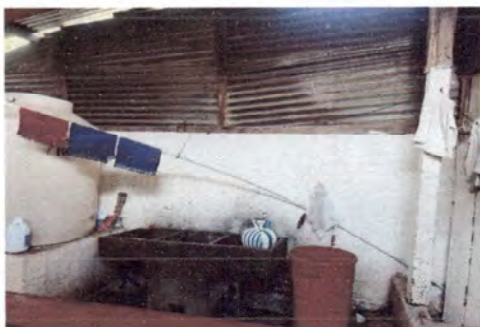
Foto 1, Suministro y reparación de pared de cocina existente. (módulo de cocina).

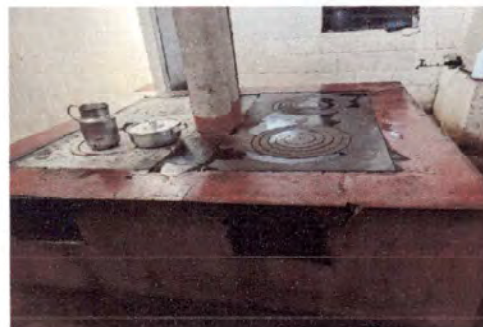
Foto 2 Suministro, reparación de azulejos en estufa rural. (módulo de cocina)

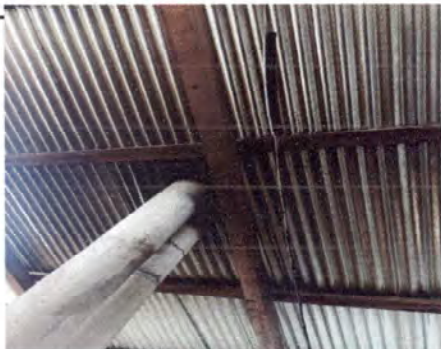
Foto 3 Suministro y sustitución de estructura de madera a estructura de metal galvanizado portante de techo. (módulo de cocina).

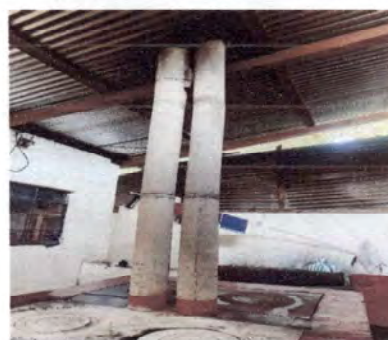
Foto 4 Suministro y sustitución de tubo de cemento para chimenea de estufa rural existente. (módulo cocina).

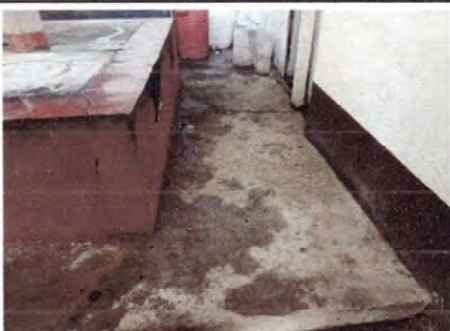
Foto 5 Suministro y sustitución de piso de torta de cemento a piso de granito de mármol. (módulo cocina).

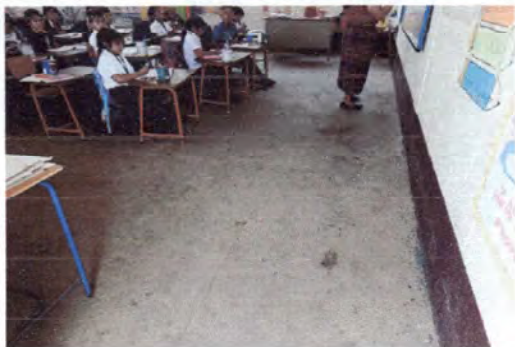
Foto 7: Suministro y sustitución de piso de torta de cemento existente a piso de granito de mármol (modulo de aula No. 1).

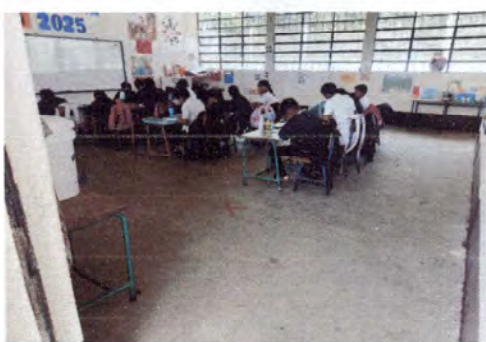
Foto 8: Suministro y sustitución de piso de torta de cemento existente a piso de granito de mármol (modulo de aula No. 2).
