REGISTRO FOTOGRÁFICO  
PROGRAMA DE MANTENIMIENTO DE EDIFICIOS ESCOLARES PÚBLICOS

SITUACIÓN DEFICIENCIAS DETERMINADAS

| NOMBRE DEL ESTABLECIMIENTO: | ESCUELA OFICIAL RURAL MIXTA | DIRECCIÓN DEL ESTABLECIMIENTO: | CASERIO XEMUJ, ALDEA SAN VICENTE BUENABAJ |
| CÓDIGO DEL ESTABLECIMIENTO: | 08-05-0506-43 | FECHA: | 10 DE MARZO DE 2025 |

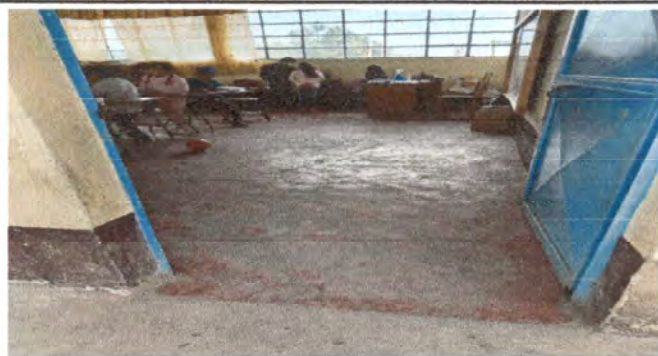
Foto 1: En esta fotografía se muestra el mal estado del piso de las aulas.

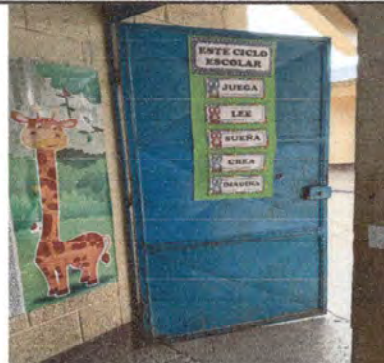
Foto 2: En esta fotografía se muestra la puerta que se va a sustituir.

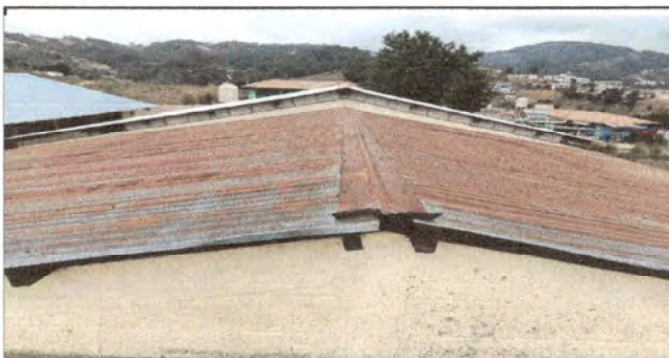
Foto 3: Fotografía que muestra el mal estado de la lámina que se va sustituir.

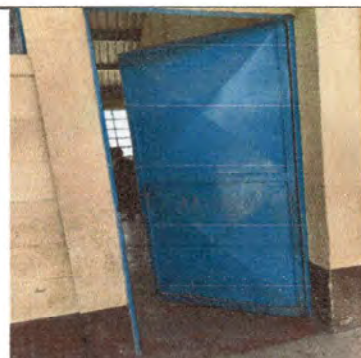
Foto 4: Fotografía de puerta de aula de mantenimiento a estructura.

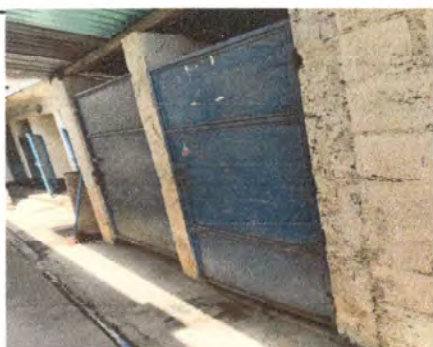
Foto 5: Fotografía de puertas de sanitarios de mantenimiento a estructura.

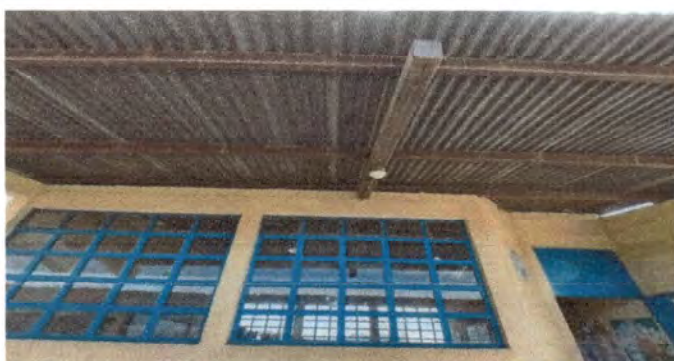
Foto 6: Fotografía de vigas de aula a pintar.
