**REGISTRO FOTOGRÁFICO  
PROGRAMA DE MANTENIMIENTO DE EDIFICIOS ESCOLARES PÚBLICOS**

Ministerio de Educación  
Guatemala

SITUACIÓN DEFICIENCIAS DETERMINADAS

| NOMBRE DEL ESTABLECIMIENTO: | INEB | DIRECCIÓN DEL ESTABLECIMIENTO: | 7ma. Calle 3-81 zona 1 San Bartolo Aguas Calientes |

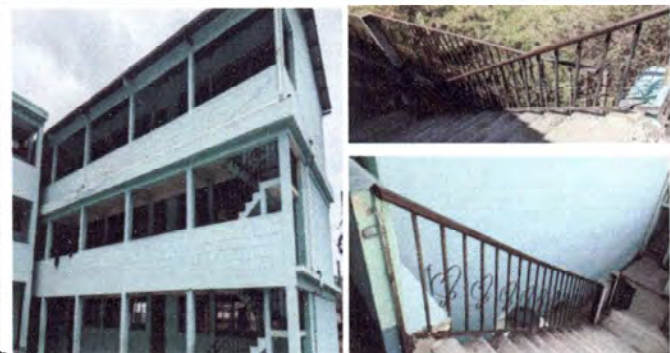
Foto1: Instalación de barandas de metal de acero inoxidable y mantenimiento y pintado de puertas segundo y tercer nivel y instalación de tubos de 3 pulgadas para caída de agua pluvial del tercer nivel.

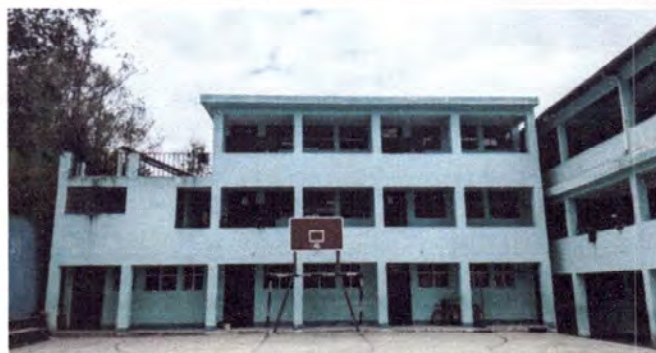
Foto.2 Instalación de barandas de metal de acero inoxidable y mantenimiento y pintado de puertas en el segundo y tercer nivel

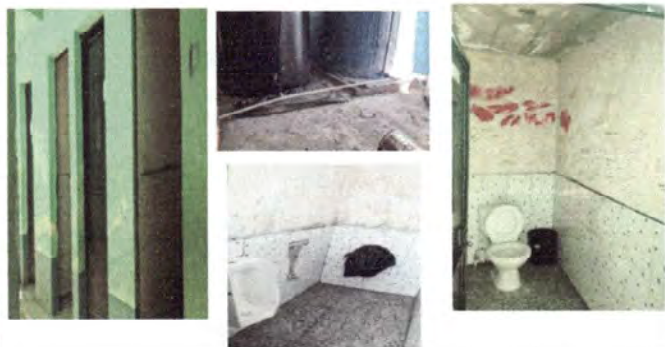
Foto 3: Sustitución de tubería, migitorio y accesorios de tzas lavables y restauración de la pintura de las paredes de los sanitarios.

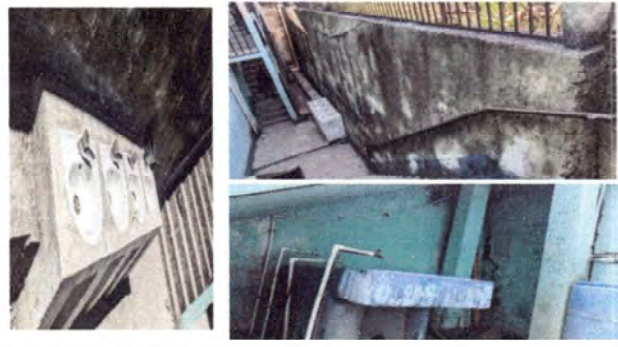
Foto 4: Sustitución de tubería y de accesorios delavamanos en el primer nivel, mantenimiento de muro y pintado y fundación de de torta debajo de la grada y suticion de pila

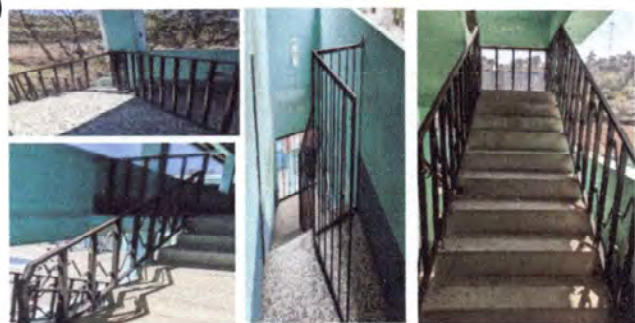
Foto 5: Restauración de barandas de metal de gradass en el tercer y segundo nivel.

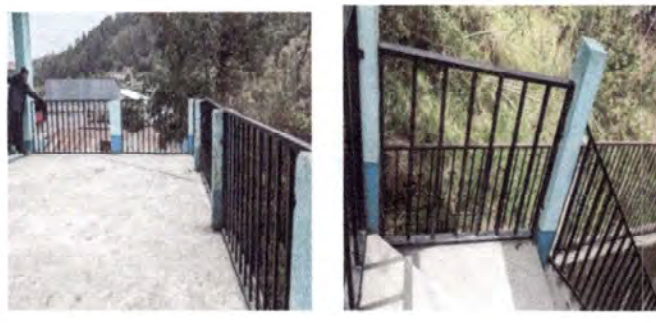
Foto 6: Reforzamiento de barandas de metal y aumentalas 50 centrimetos en el ancho de las mismas en el tercer nivel.
